## **RELATÓRIO DE SITUAÇÃO DE RODOVIAS ESTADUAIS**

**MT 010 – MT 484 – MT 220 - MT 338 – MT 222**

**Setembro/2022**

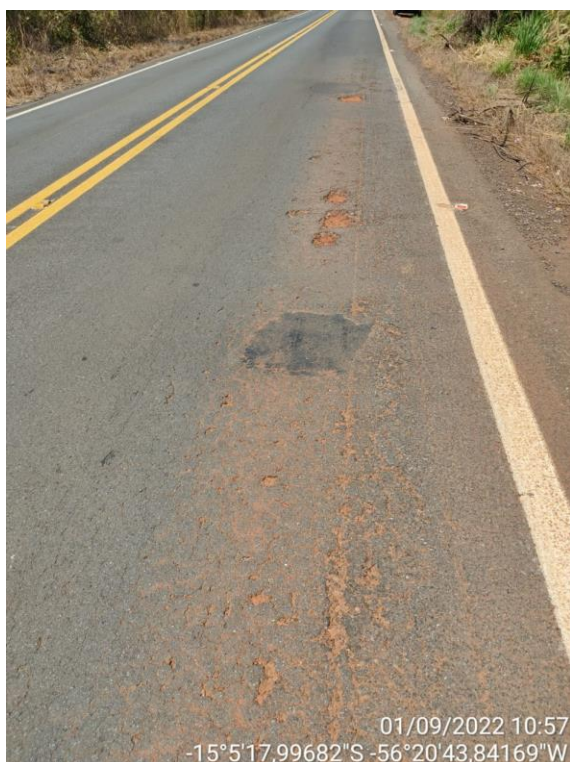
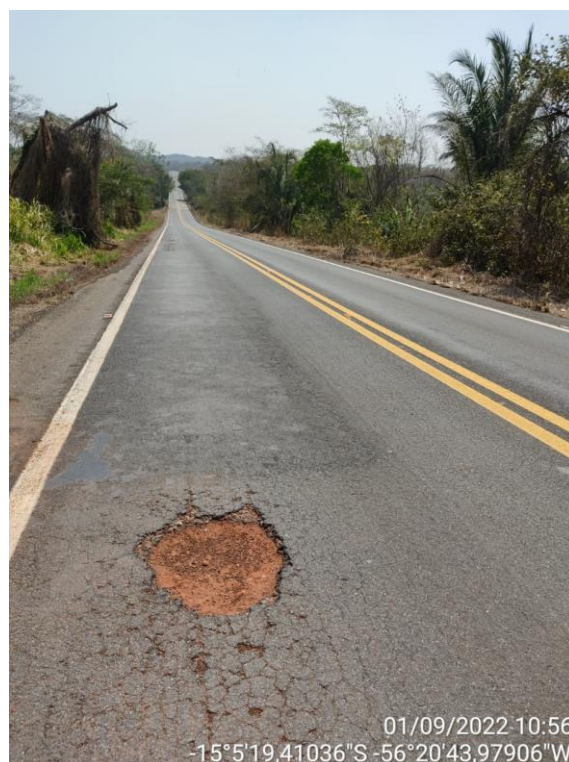
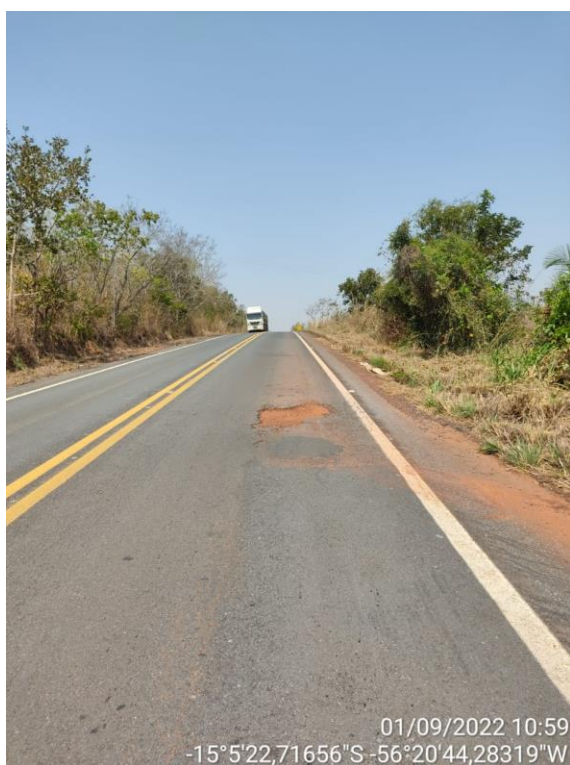
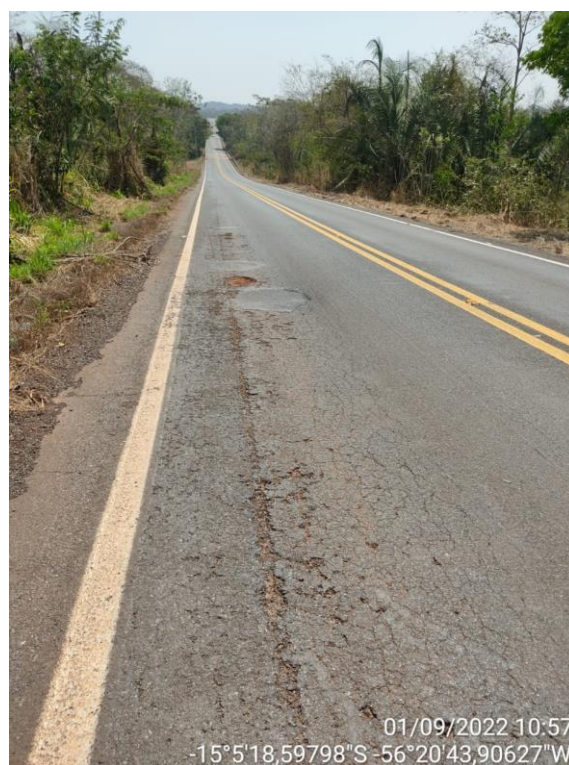
**Observações:** o trecho de Cuiabá até a Guia encontra-se em boas condições de trafegabilidade, não apresentando incidências de defeitos no pavimento, entretanto, da Guia até Rosário Oeste, o pavimento apresenta vários buracos e trincas em malha tipo “Couro de Jacaré”, conforme imagens abaixo:

Figuras 2, 3, 4 e 5 – defeitos no pavimento

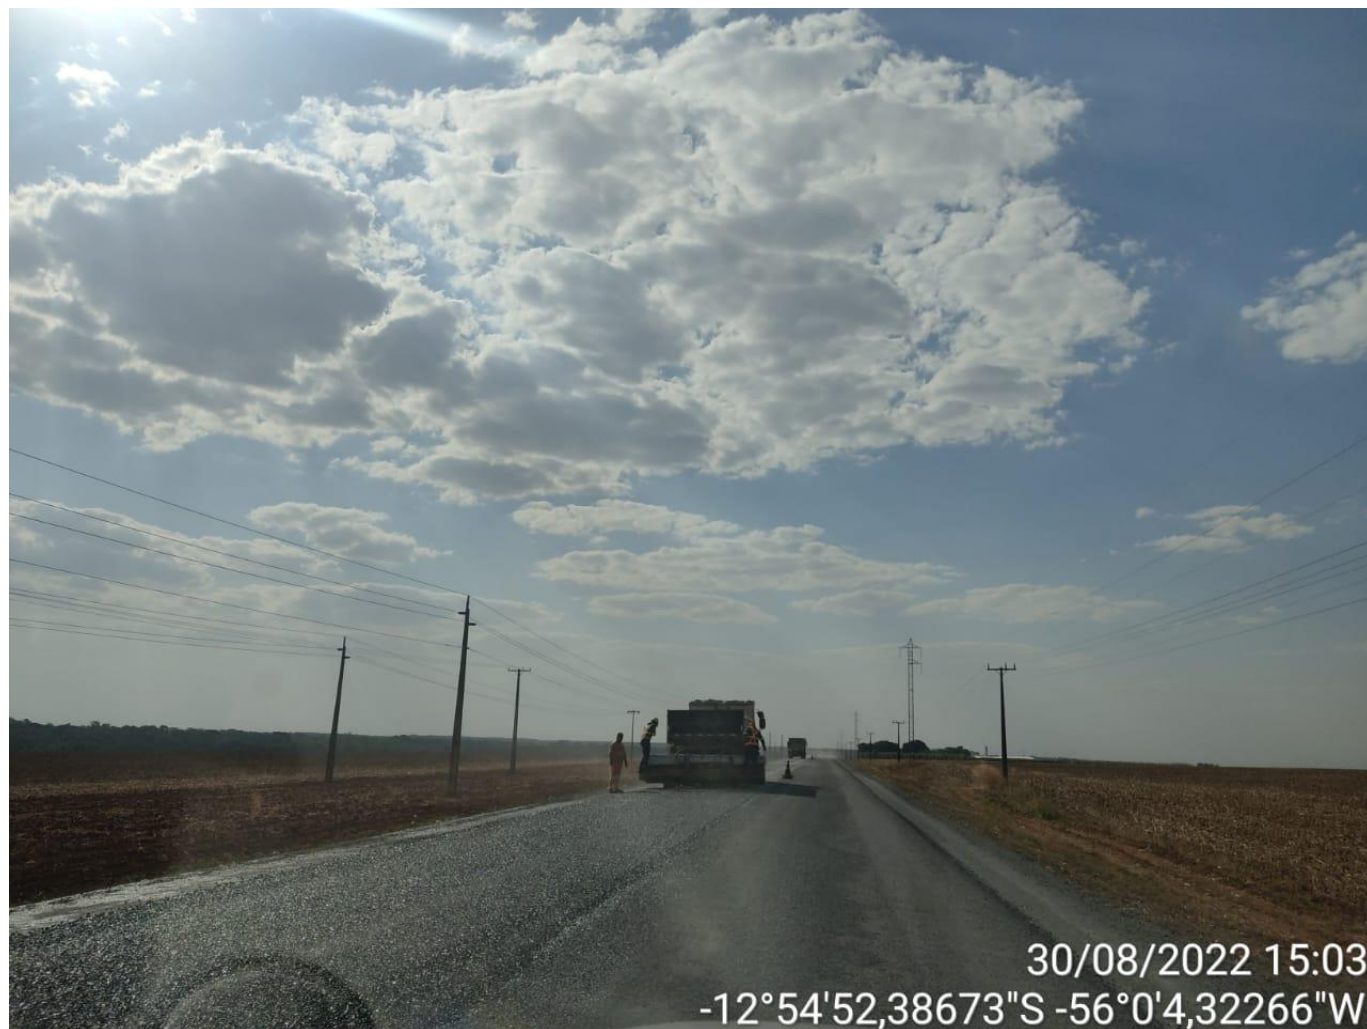
**Trechos em Obra:** cerca de 1 km em obra de recapeamento da via, conduzido pela Administradora de Pedágios Rodovia da Mudança;

Figura 7 – Trecho em obra na MT 484

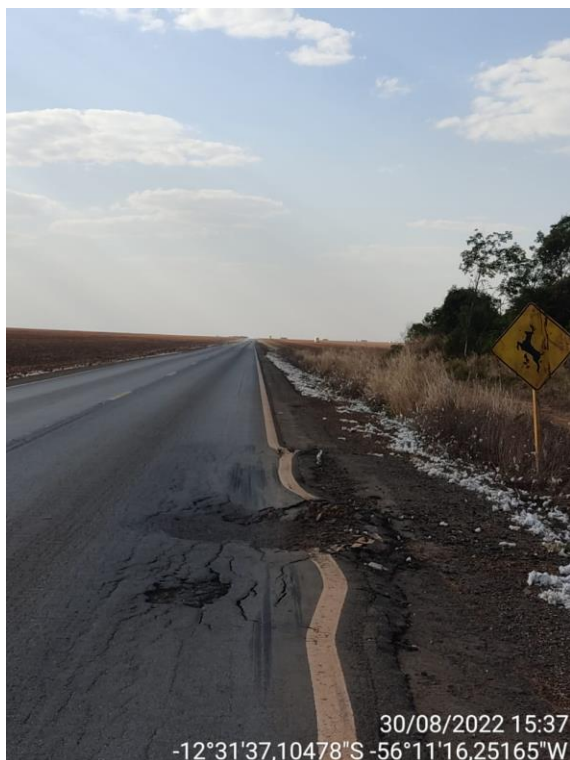
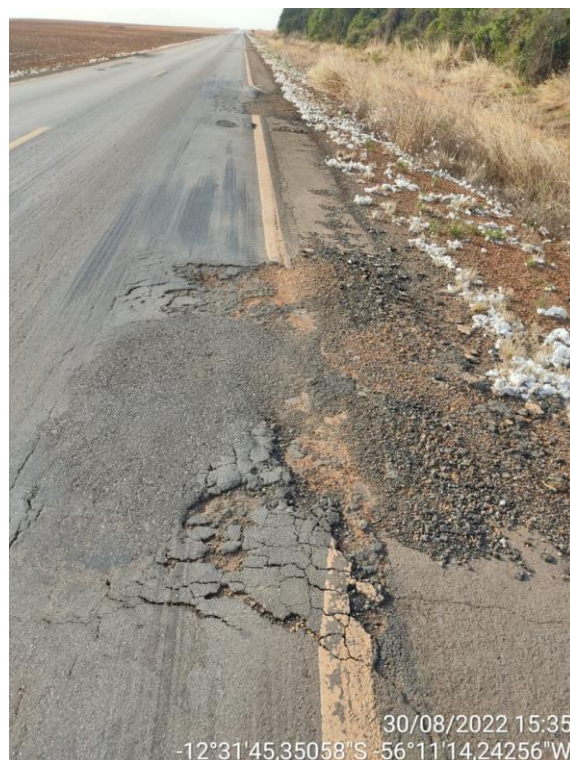
**Observações:** estrada relativamente nova, em boas condições de trafegabilidade, mas sem sinalização horizontal e vertical adequada, bem como existem trechos isolados com problemas no pavimento, conforme imagens abaixo:

Figuras 8 e 9 – defeitos no pavimento

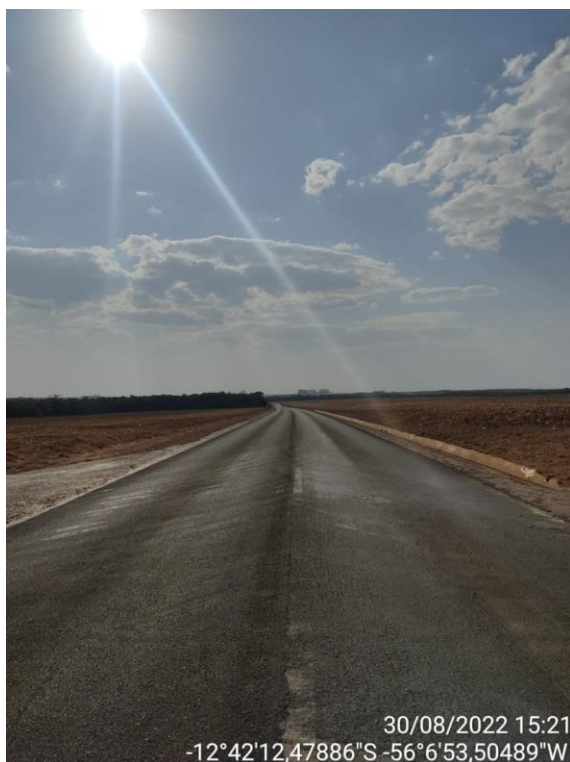
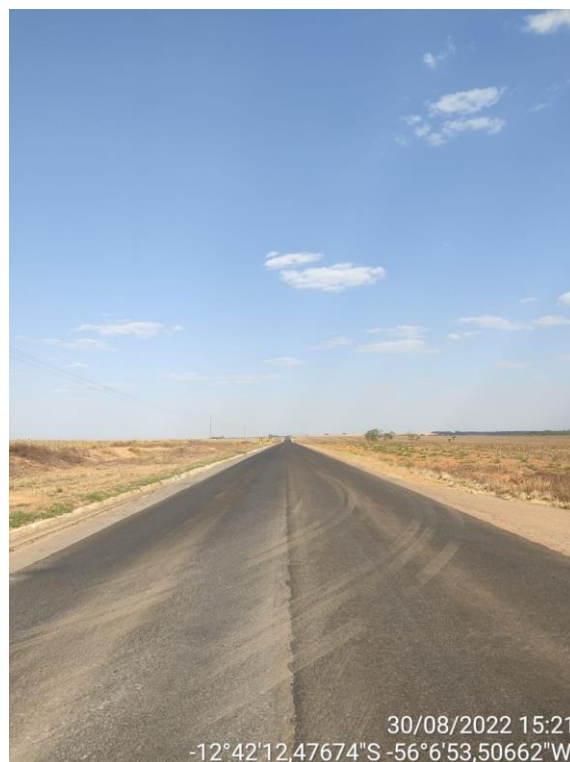
Figuras 10 e 11 – ausência de sinalização na via

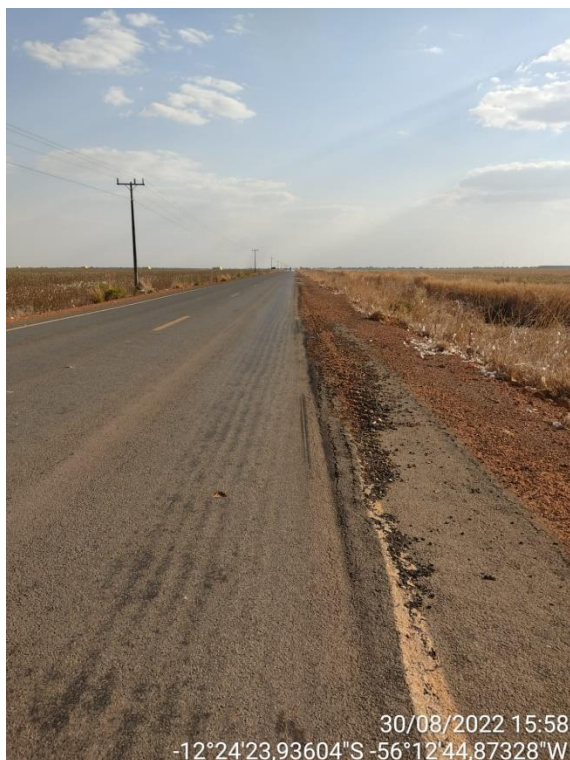
**Observações:** o trecho referenciado foi concluído e entregue em dezembro de 2020, sendo um pavimento relativamente novo; apresenta deformações plásticas em vários pontos do trecho e a sinalização da via, tanto vertical quanto horizontal, é extremamente precária, conforme imagens abaixo:

Figuras 14 – defeitos no pavimento

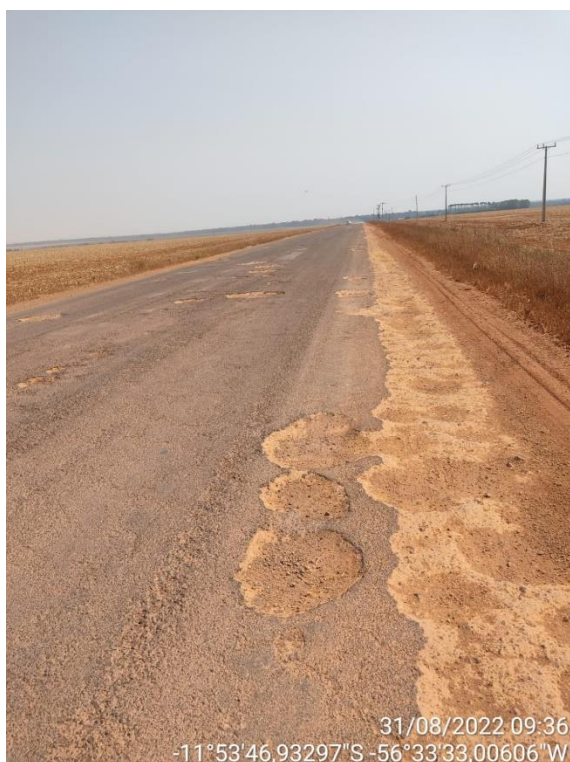
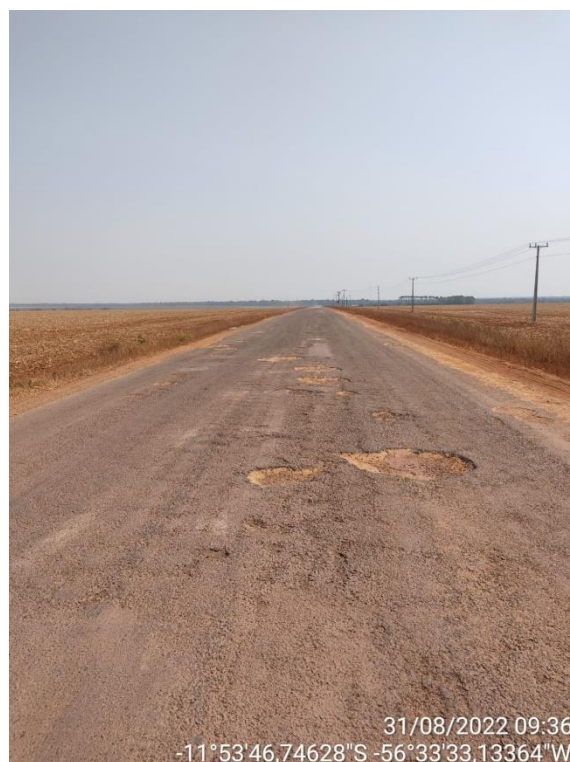
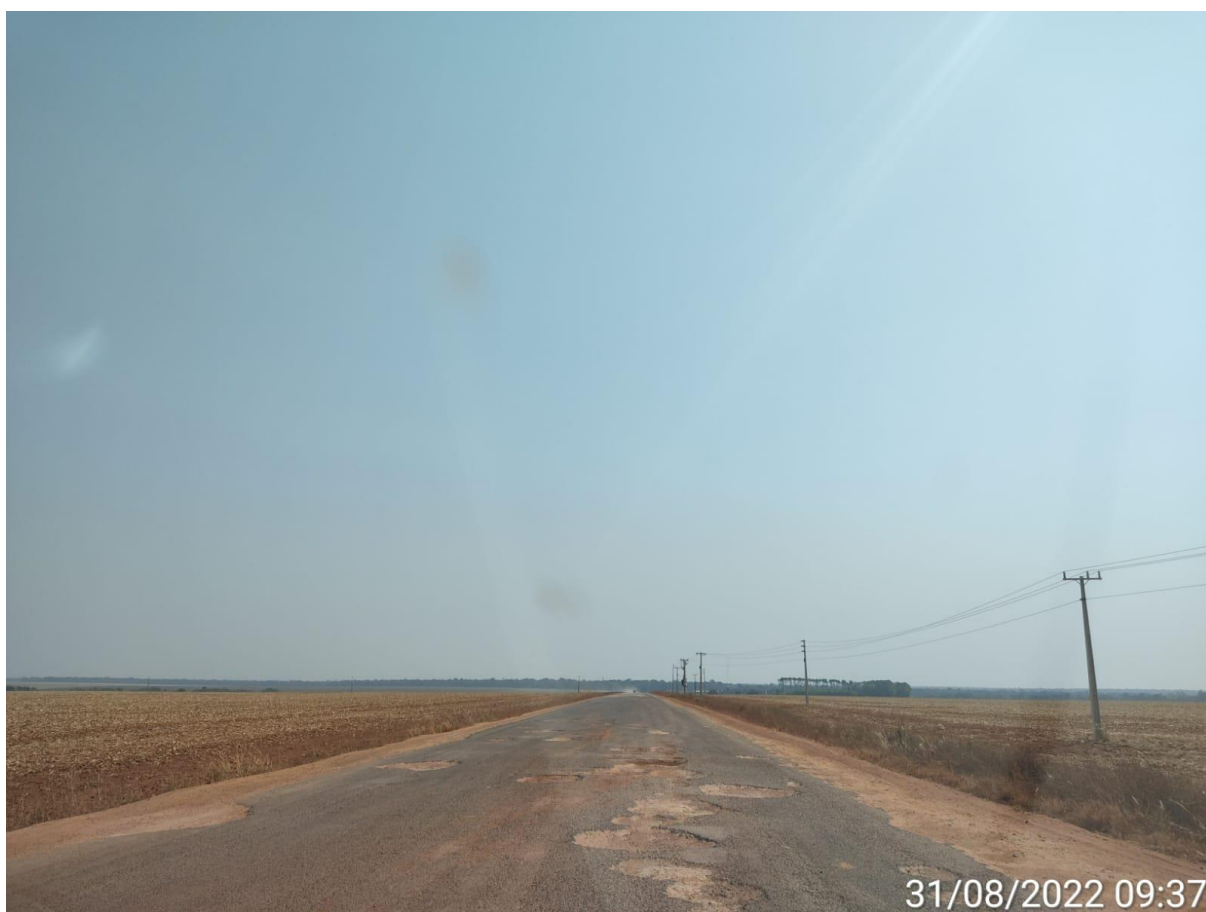
**Observações:** saindo da Vila Simione, sentido o trevo de Novo Paraná, os primeiros 11 quilômetros apresentam uma pavimentação em boas condições de uso; posteriormente, em um trecho de 8 quilômetros, a pavimentação possui muitos buracos, inclusive alguns tampados com terra, causando uma enorme nuvem de poeira após a passagem de veículos; os últimos 82 quilômetros estão em boas condições, mas sem acostamento e sinalização adequada, conforme figuras abaixo:

Figura 16, 17 e 18 – Trecho da MT 338 com muitos buracos.

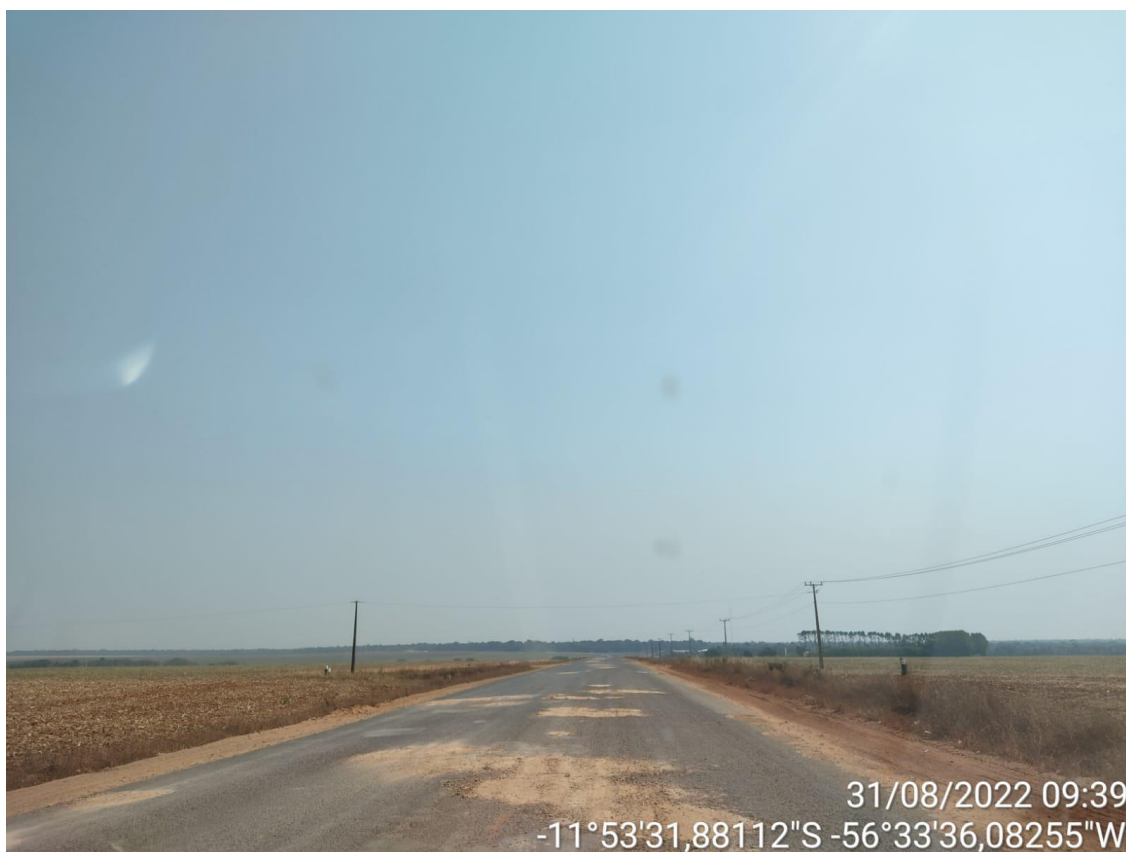
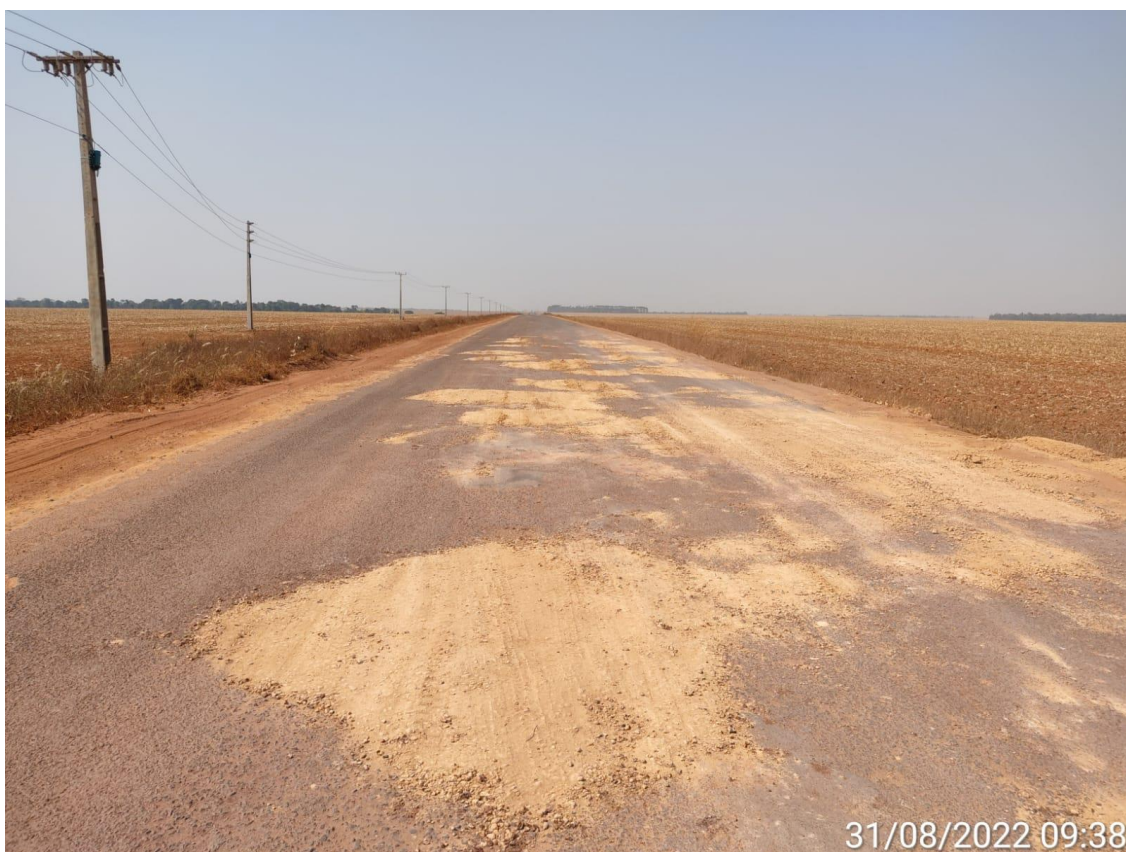
Figura 19 e 20 – Trecho da MT 338 com muitos buracos tampados com terra.

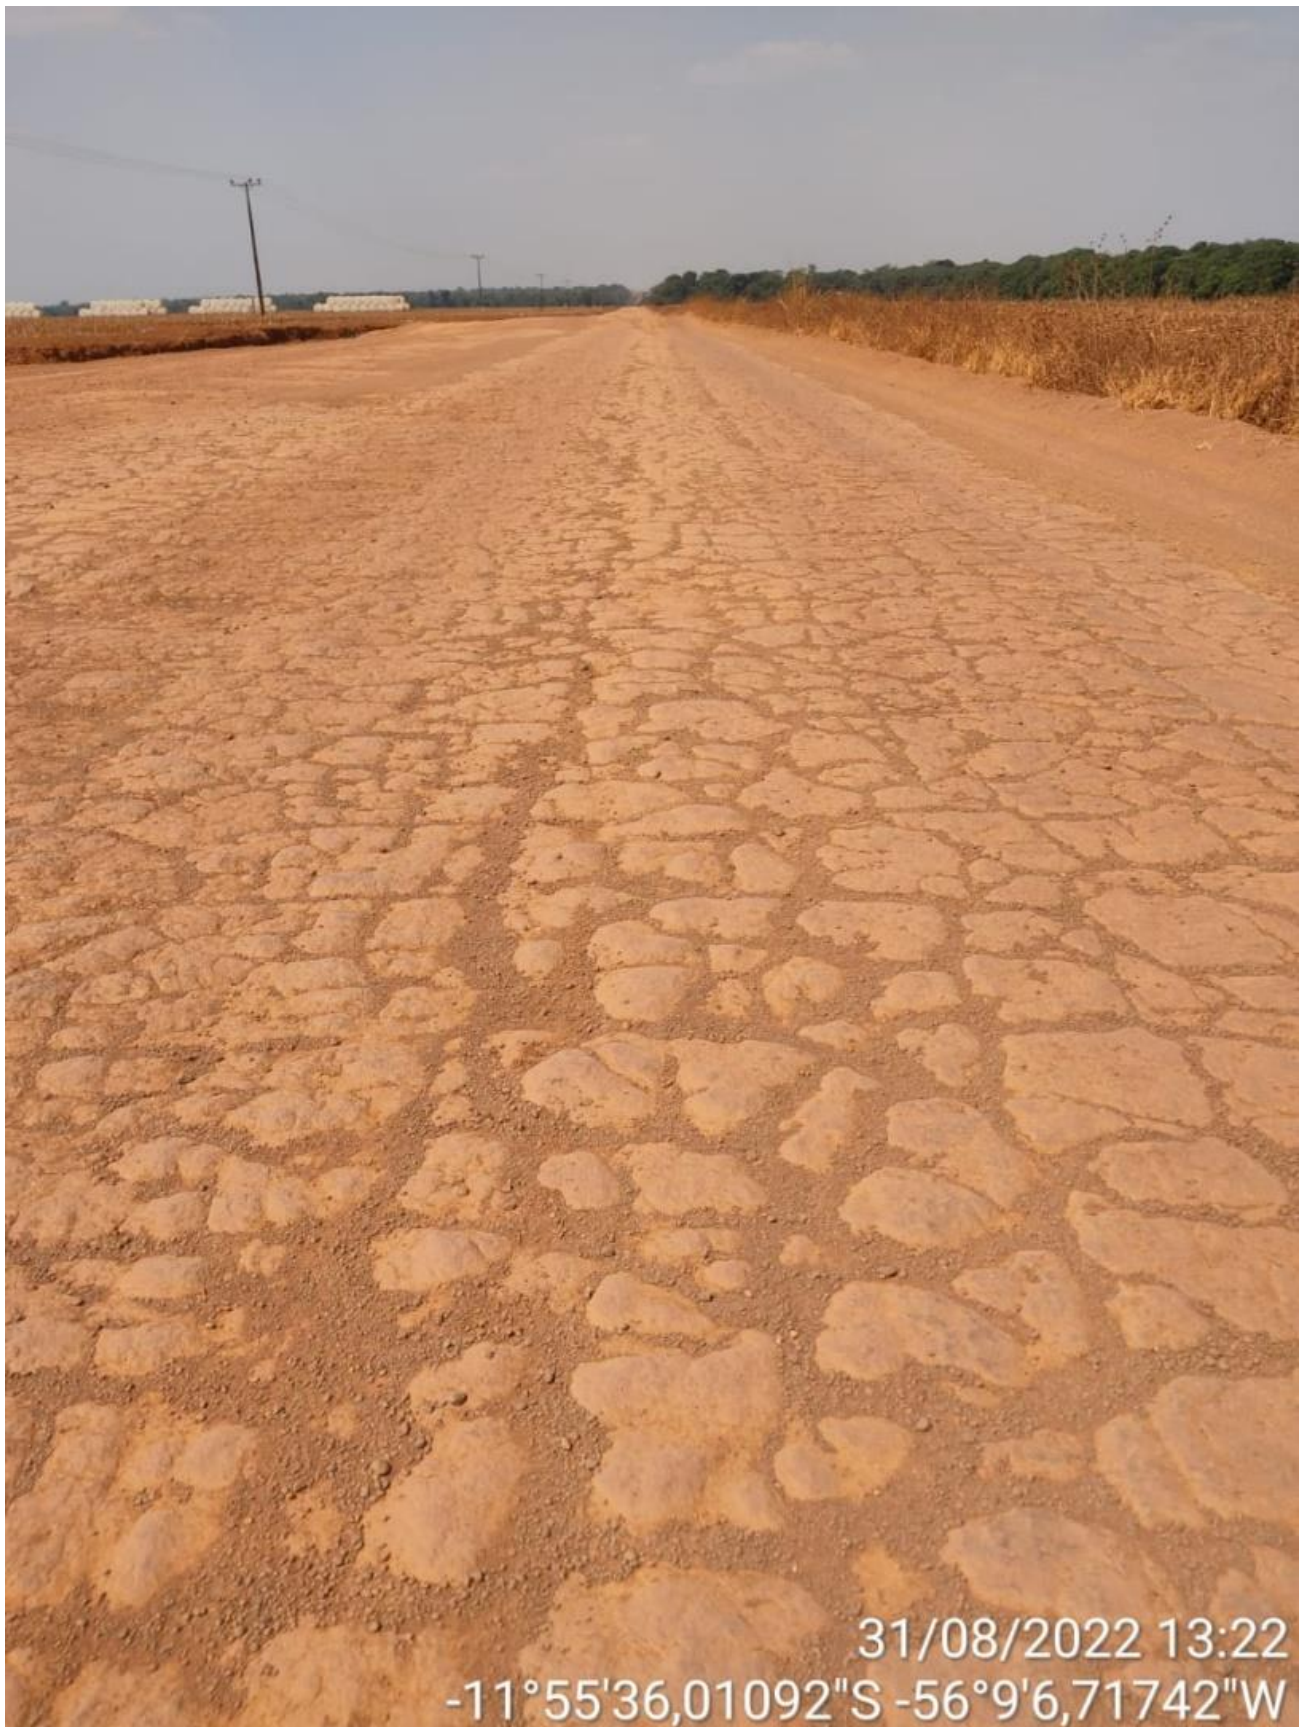
**Observações:** o trecho de Sinop até o entroncamento com a MT-010 possui apenas alguns pontos de rodovia pavimentada, sendo a maior parte do trajeto em rodovia implantada de terra batida. O trecho de rodovia em terra batida, em sua totalidade, apresenta trincas em malha tipo “Couro de Jacaré”, conforme a figura 2, ocasionando grandes trepidações em todo o percurso; os trechos pavimentados apresentam uma boa condição de trafegabilidade, com apenas alguns buracos isolados, entretanto, sem sinalização e acostamento; Para o trecho em questão, produtores rurais de Ipiranga do Norte/MT doaram o projeto de pavimentação, que, atualmente, está em análise pela SINFRA/MT.

Figura 51 - couro de jacaré.

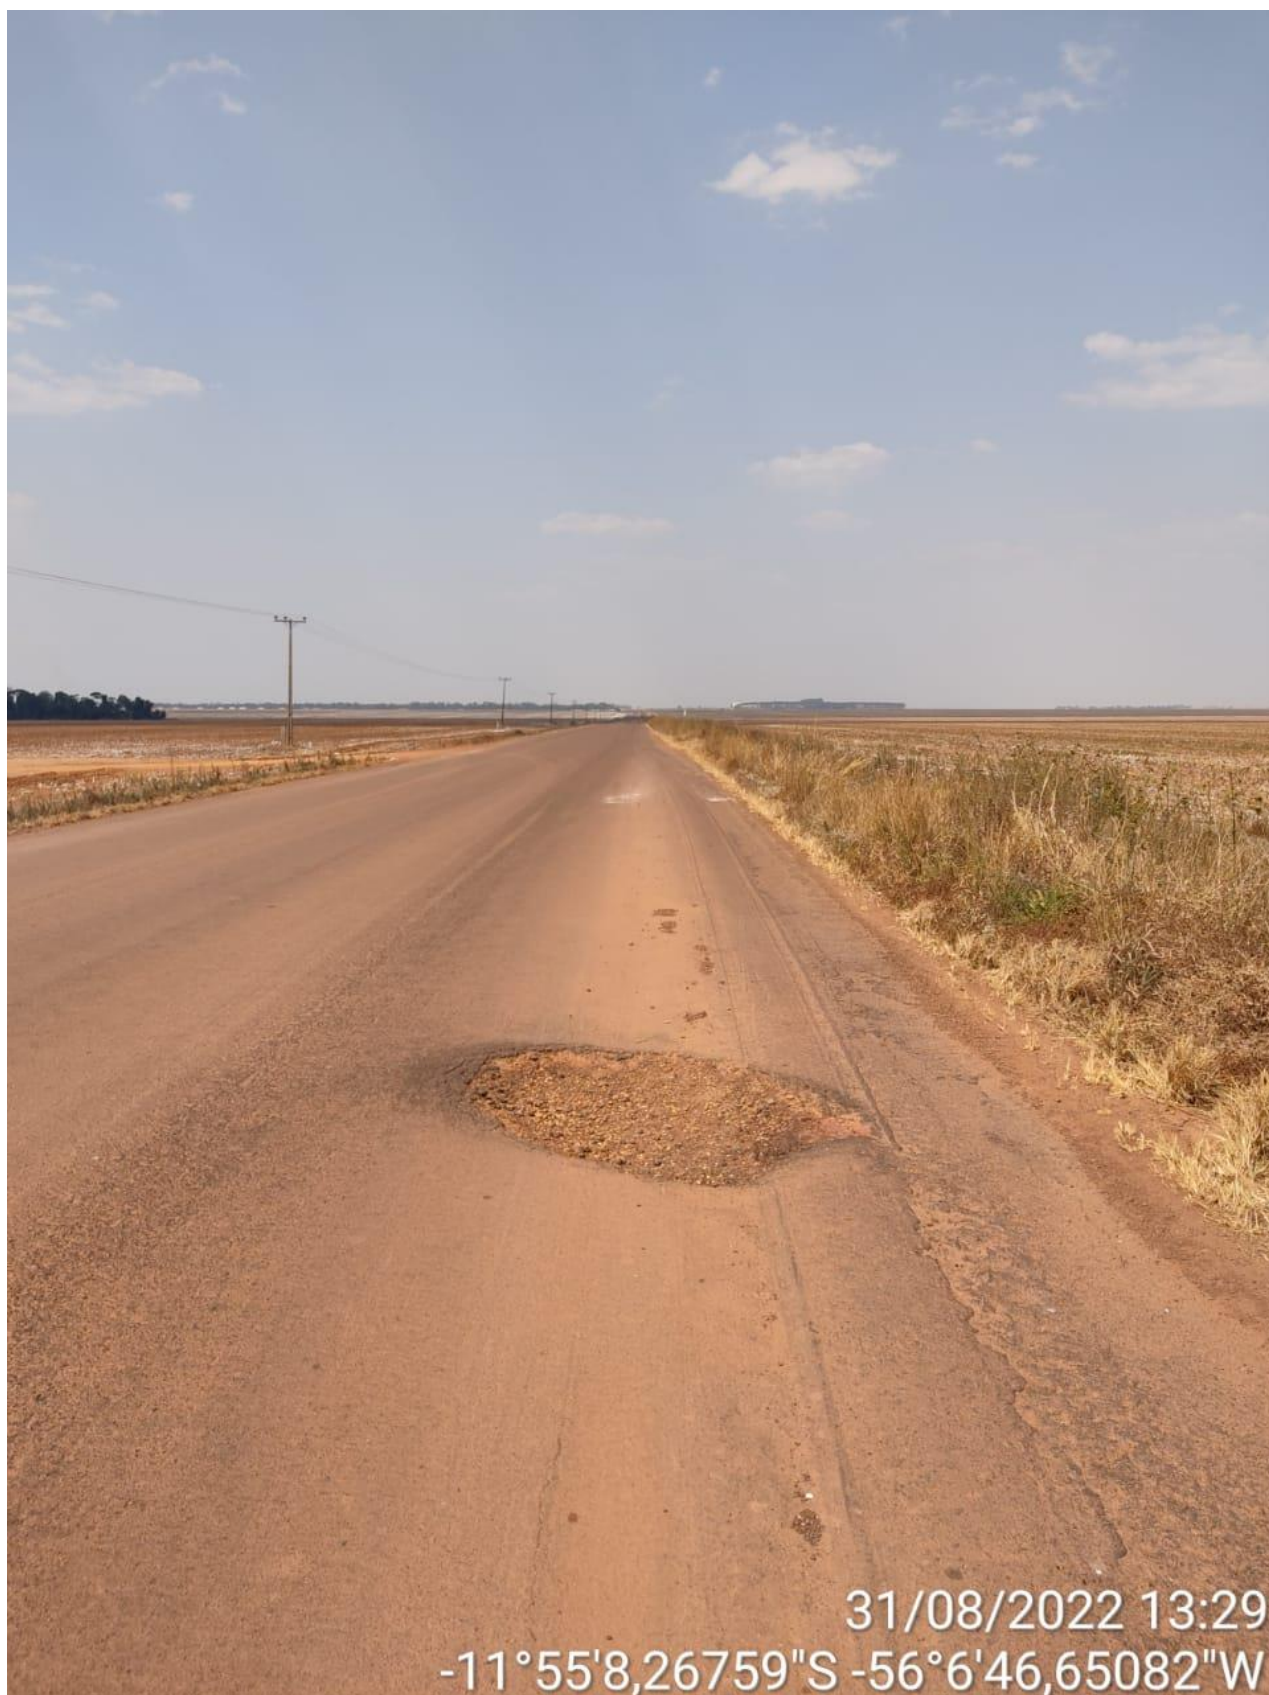
Figura 52 – buraco na via pavimentada.

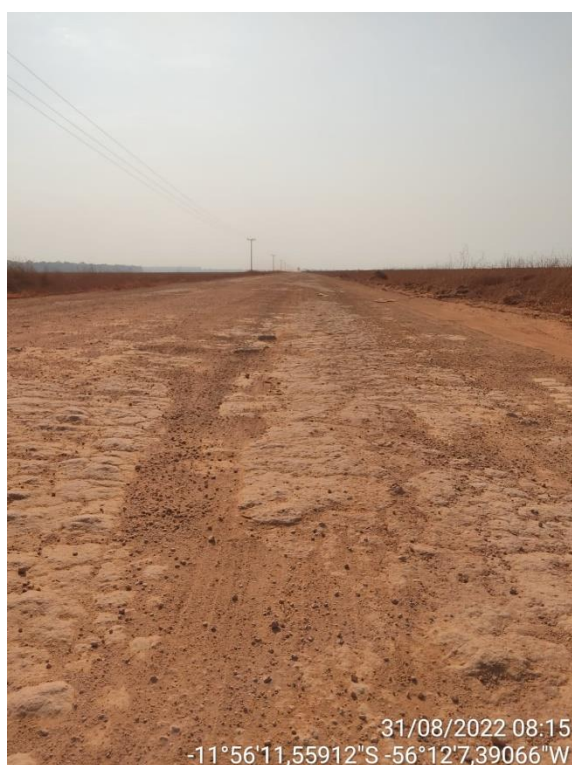
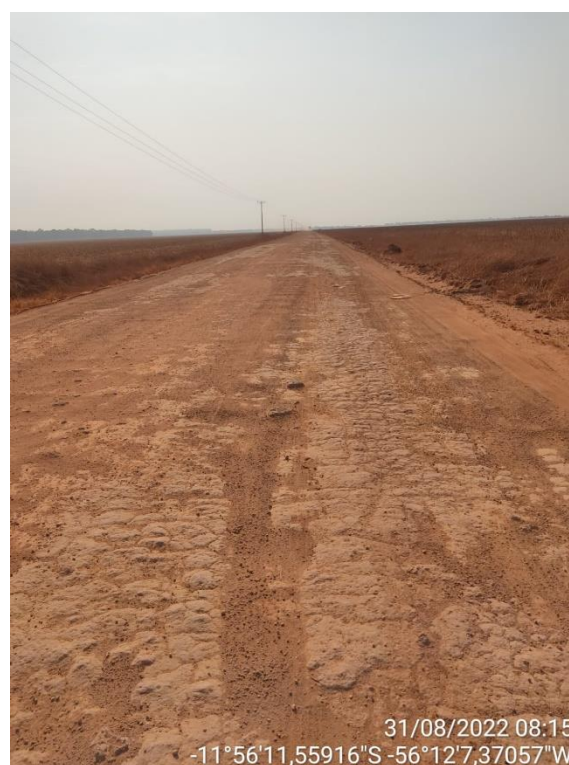
**Observações:** o trecho do entroncamento com a MT-010 até a Vila Simione é totalmente em terra batida e apresenta trincas em malha tipo “Couro de Jacaré”, em toda sua extensão, conforme a figura 6 e 7, ocasionando grandes trepidações em todo o percurso; existem 4 (quatro) pontes de madeira no trecho mencionado, sendo que 2 (duas) pontes estão em péssimas condições de uso, oferecendo risco aos veículos e motoristas que utilizam esse trecho.

Figura 55 e 56 – couro de jacaré.

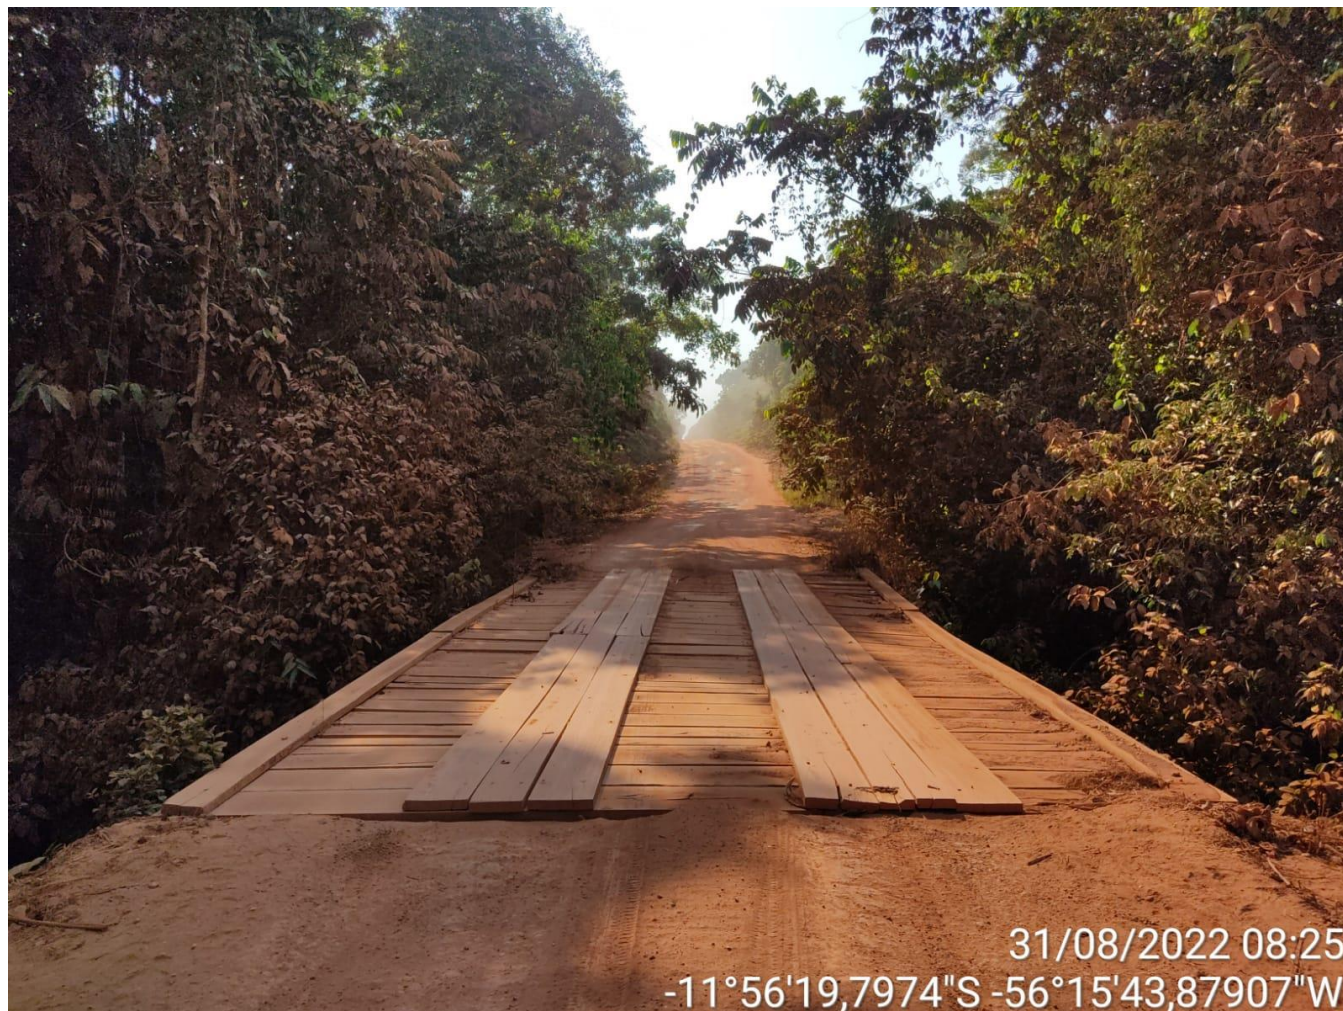
Figura 57 – Ponte n° 1.

Ponte n° 1: não apresenta danos estruturais nas madeiras, apenas pequenas fissuras nas extremidades, entre a rodovia e a ponte, que não impedem a utilização;

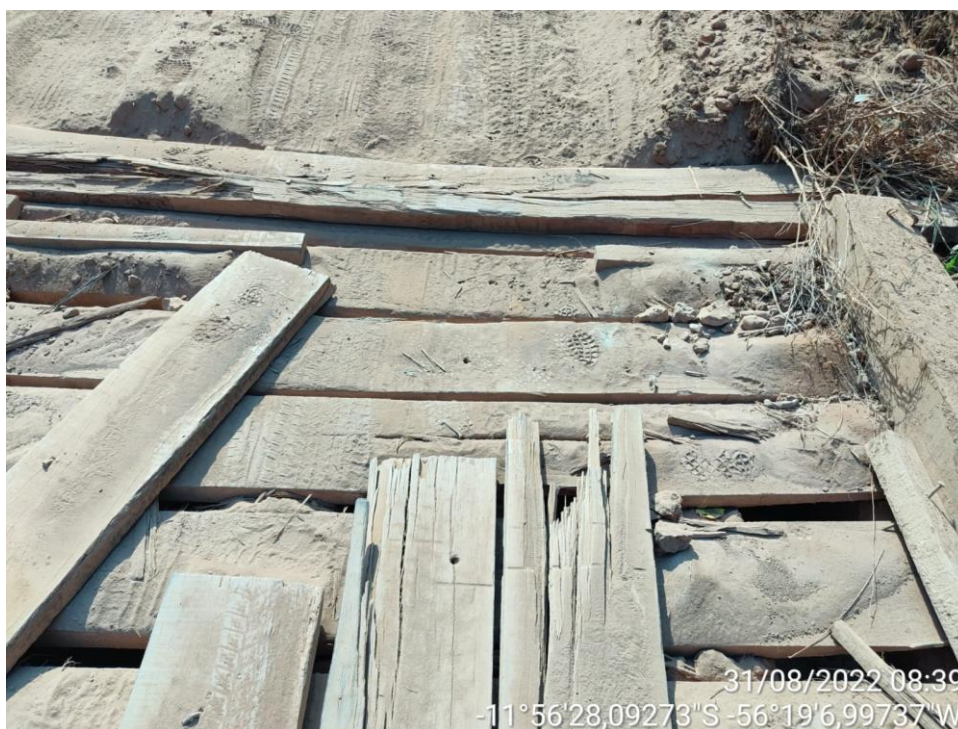
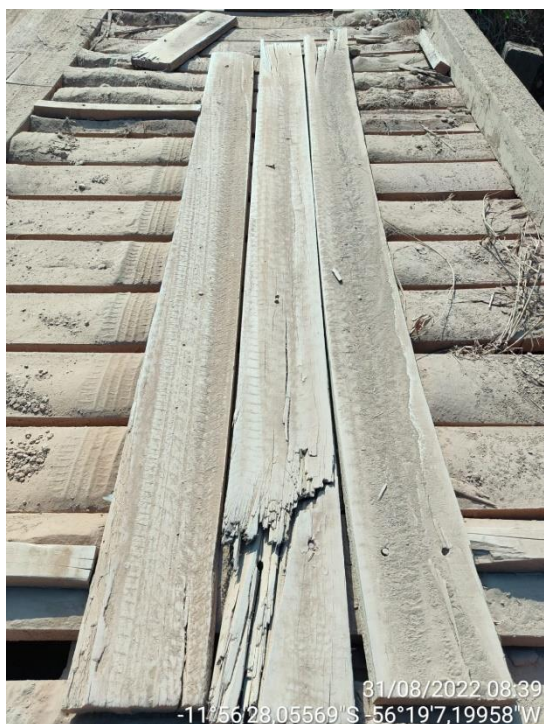
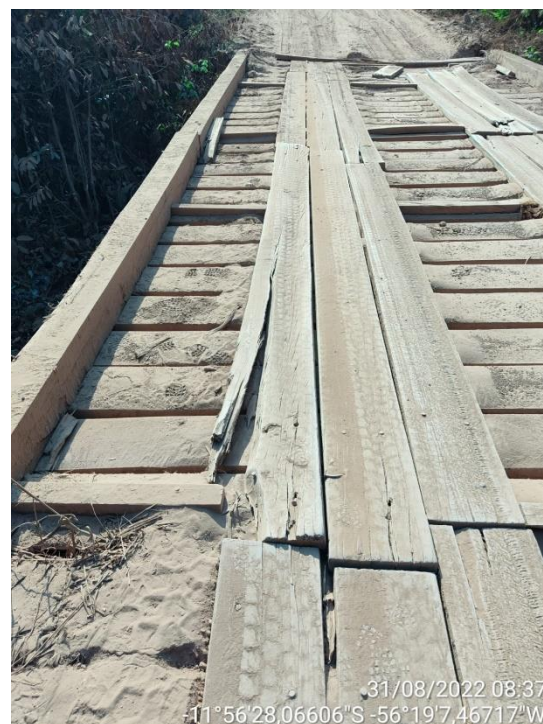
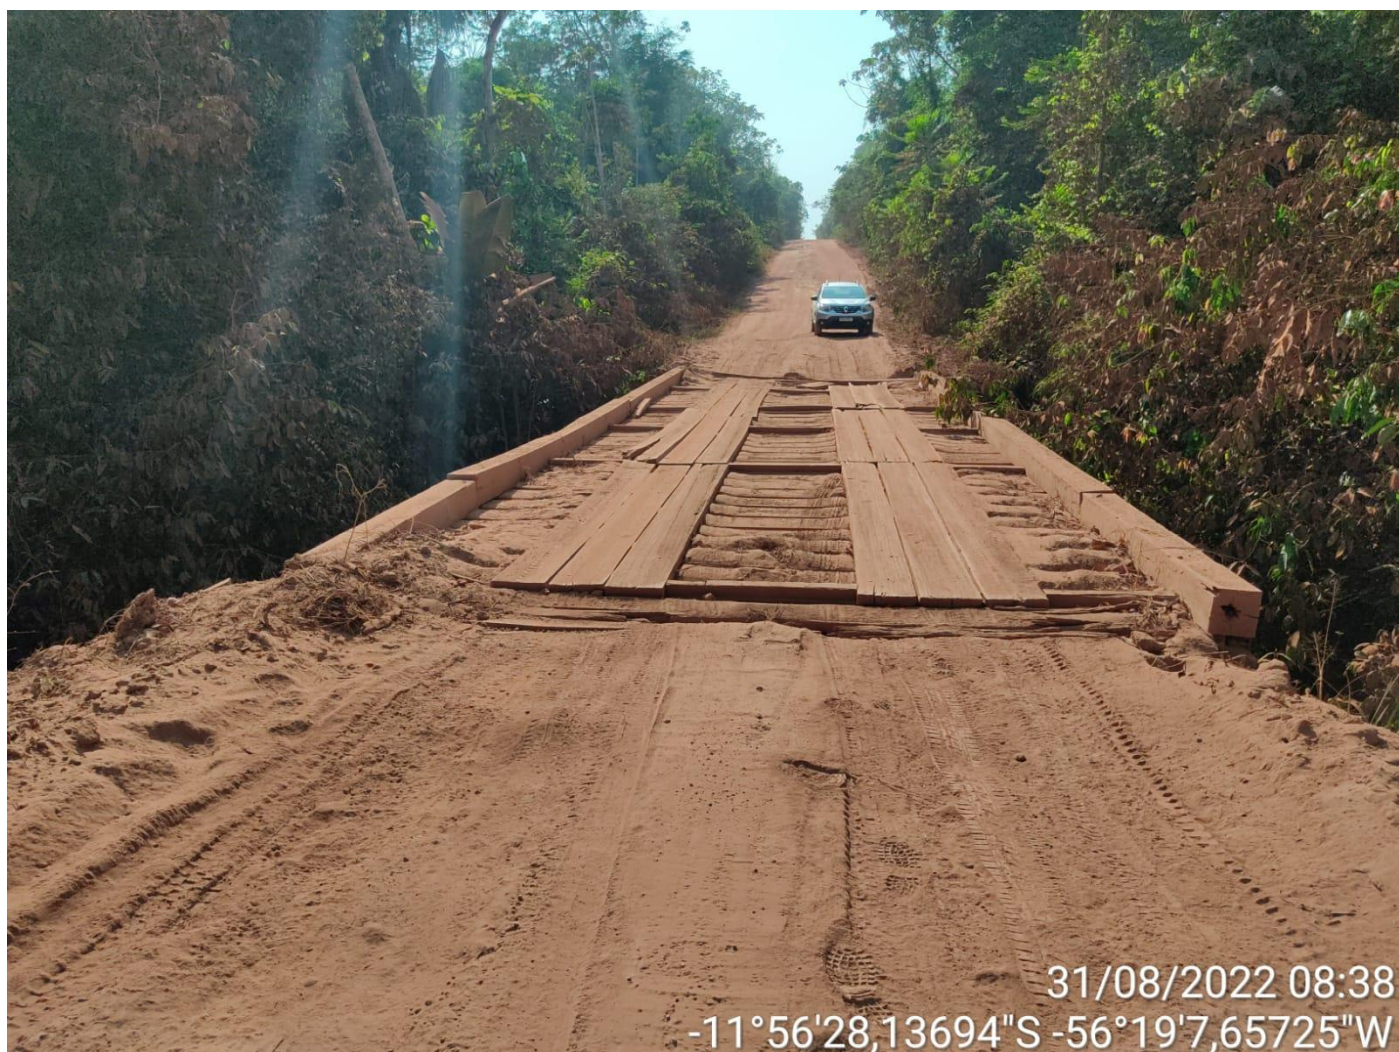
Figuras 58, 59 e 60 – ponte nº 2.

Ponte n° 2: as madeiras que formam o trilho de roda da ponte apresentam diversas rachaduras, trincas e pontos quebrados, faltando madeira nas extremidades da ponte, tendo como consequência a concentração do peso apenas nas madeiras de baixo; apresenta também pequenas fissuras nas extremidades, entre a rodovia e a ponte.

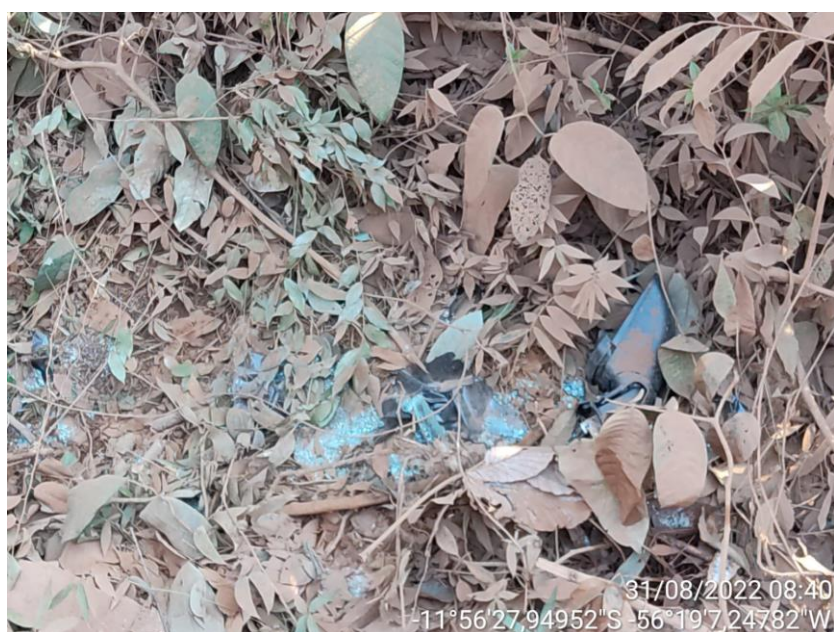
Figura 62 – indícios de capotamento na ponte nº 2.
