## **RELATÓRIO DE SITUAÇÃO DE RODOVIAS ESTADUAIS**

**MT 010 – MT 484 – MT 220 - MT 338 – MT 222**

**Setembro/2022**

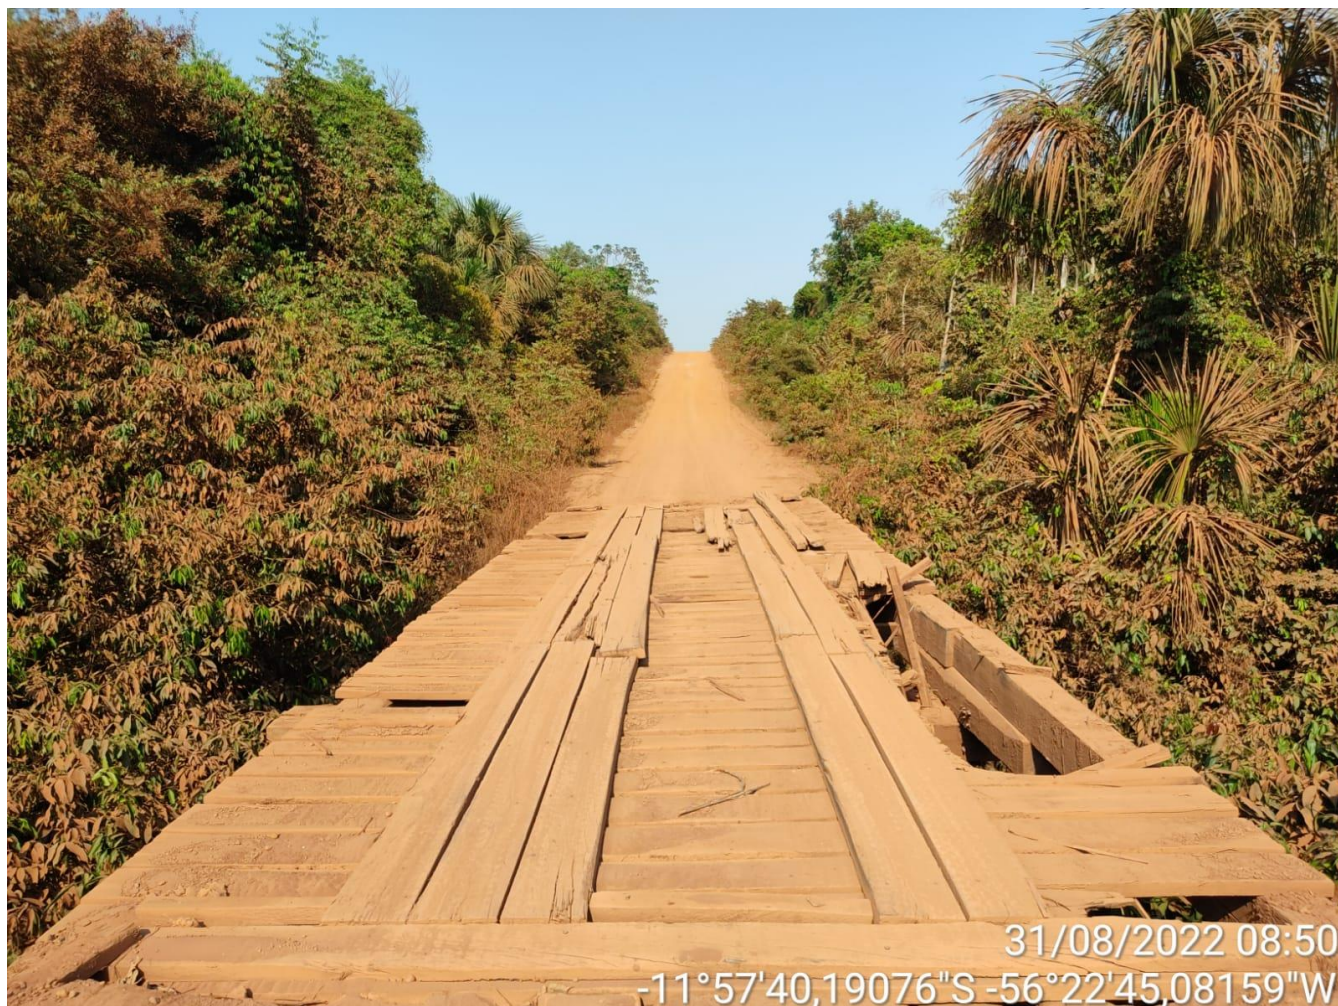
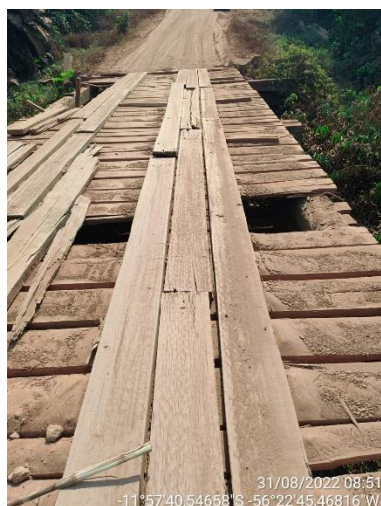
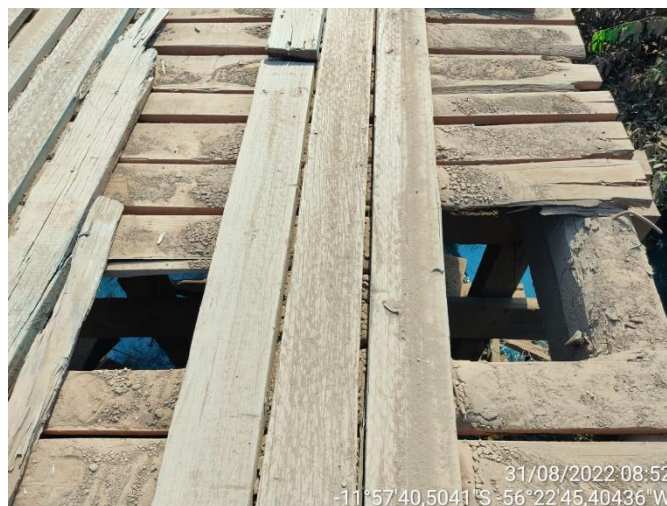
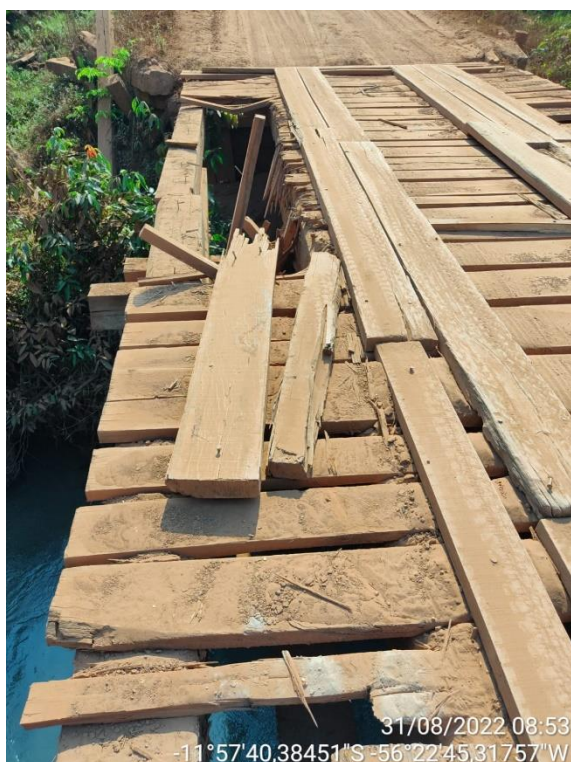
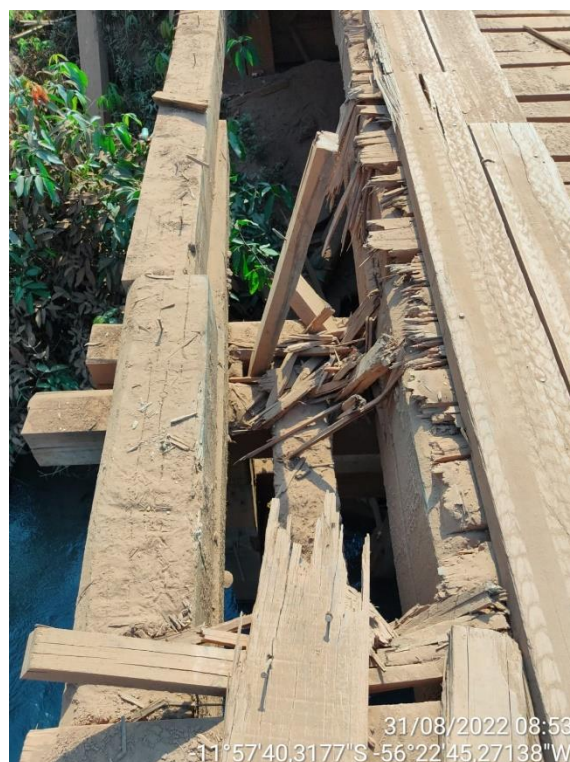
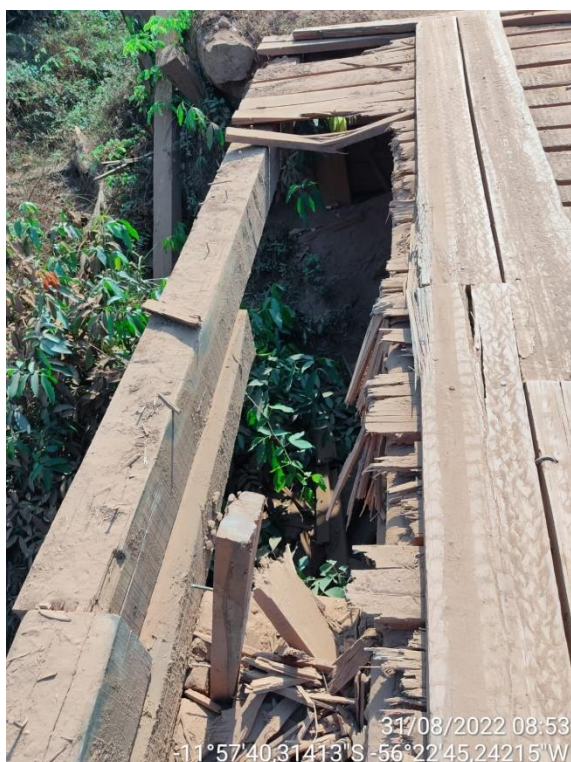
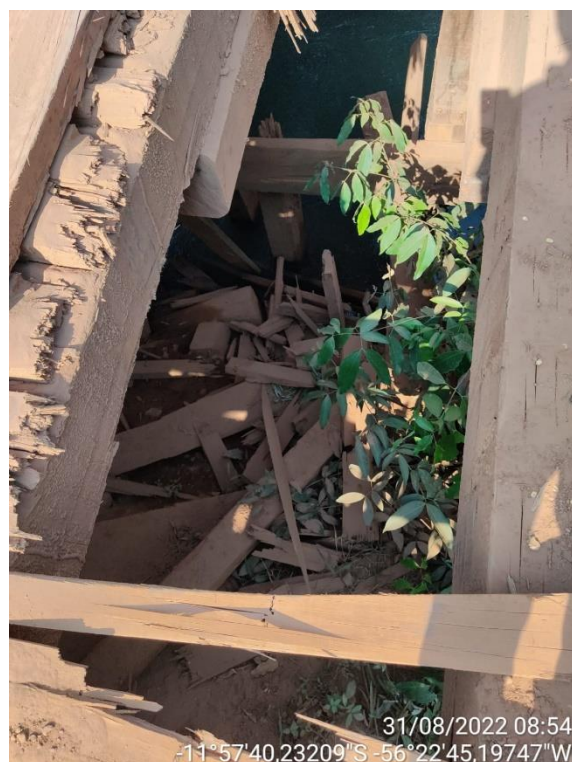
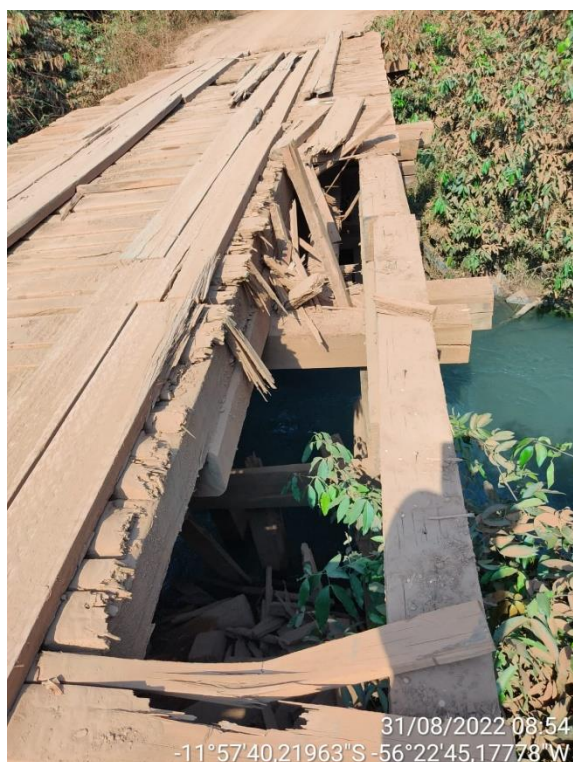
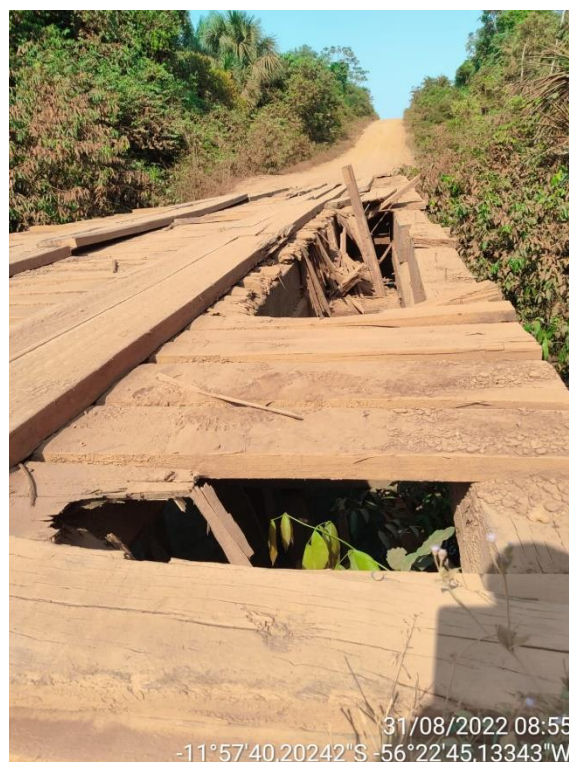
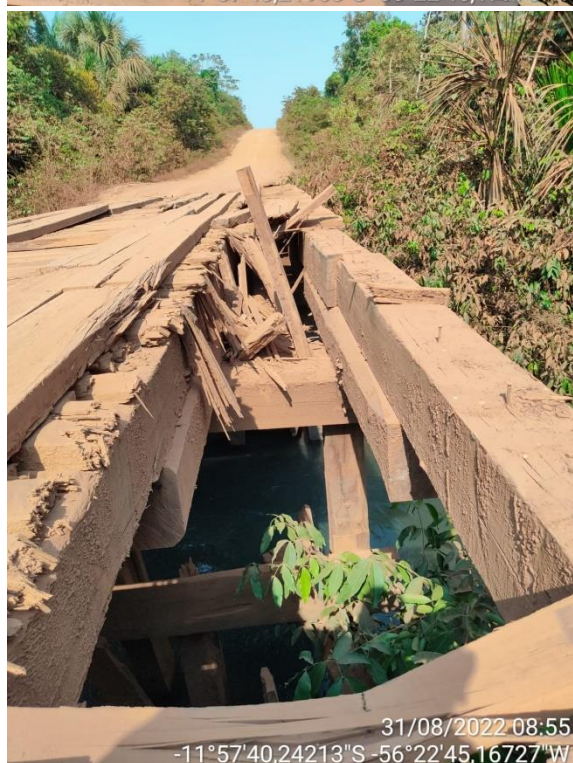
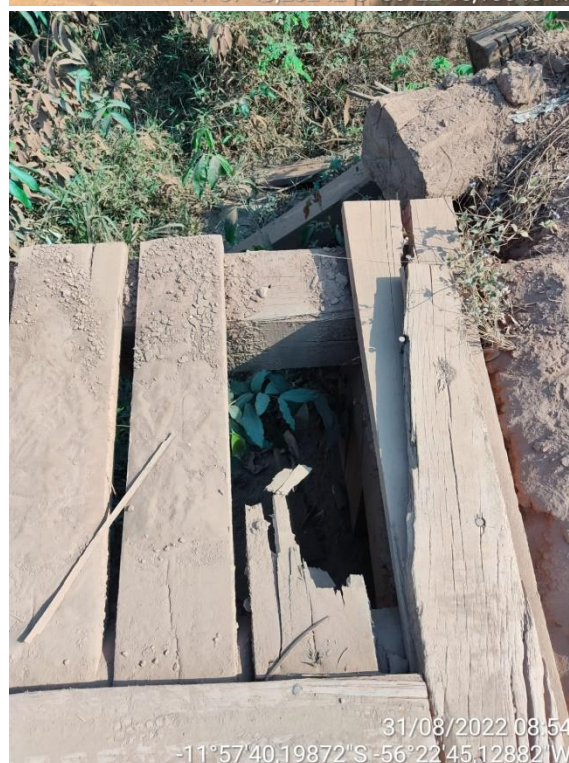
Figuras 63, 64 e 65 – Ponte n° 3.

Ponte n° 3: apresenta buracos em diversos pontos, madeiras do trilho de rodas soltas, diversas madeiras com trincados e rachados, bem como fissuras nas extremidades, entre a estrada e a ponte, oferecendo riscos aos veículos e motoristas que dependem dessa estrada para transitar na região; necessita de manutenção corretiva com urgência.

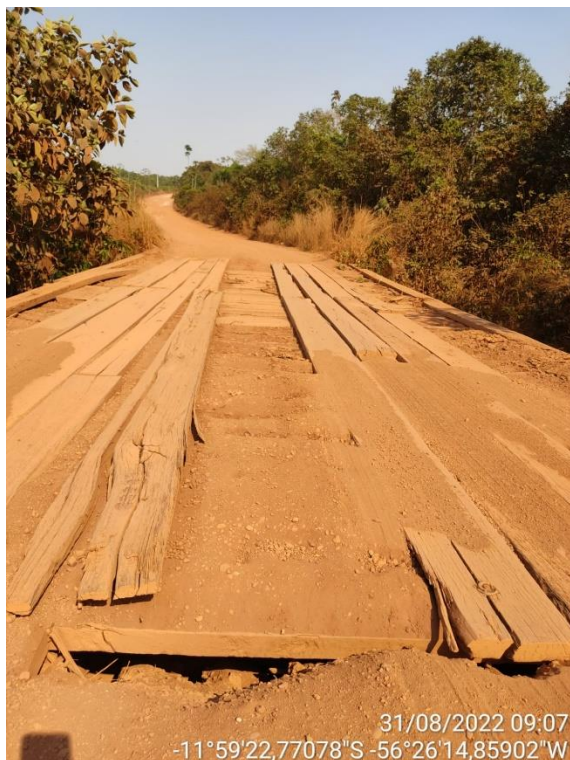
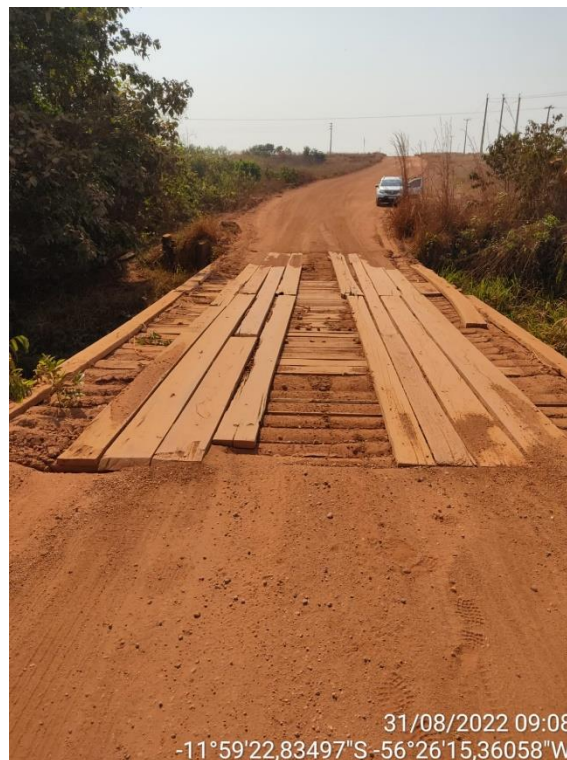
Figuras 74 e 75 – Ponte n° 4.

Ponte n° 4: apresenta fissuras nas extremidades, entre a rodovia e a ponte, bem como madeiras rachadas.
