**RELATÓRIO DE SITUAÇÃO DE RODOVIAS ESTADUAIS**

**MT 251 – MT 140 – MT 225 – MT 130 – MT 129 – BR 242 – MT 240**

**DEZEMBRO/2022**

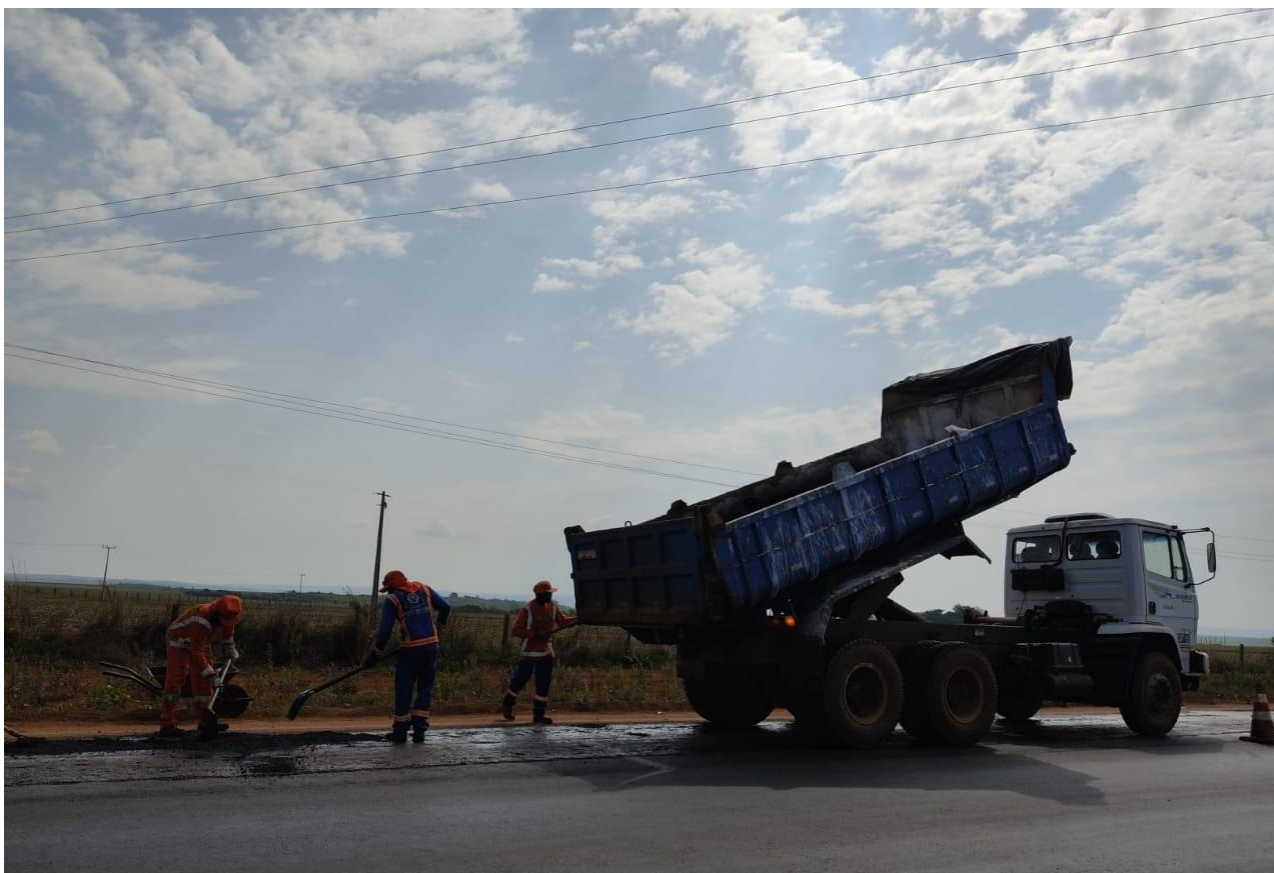
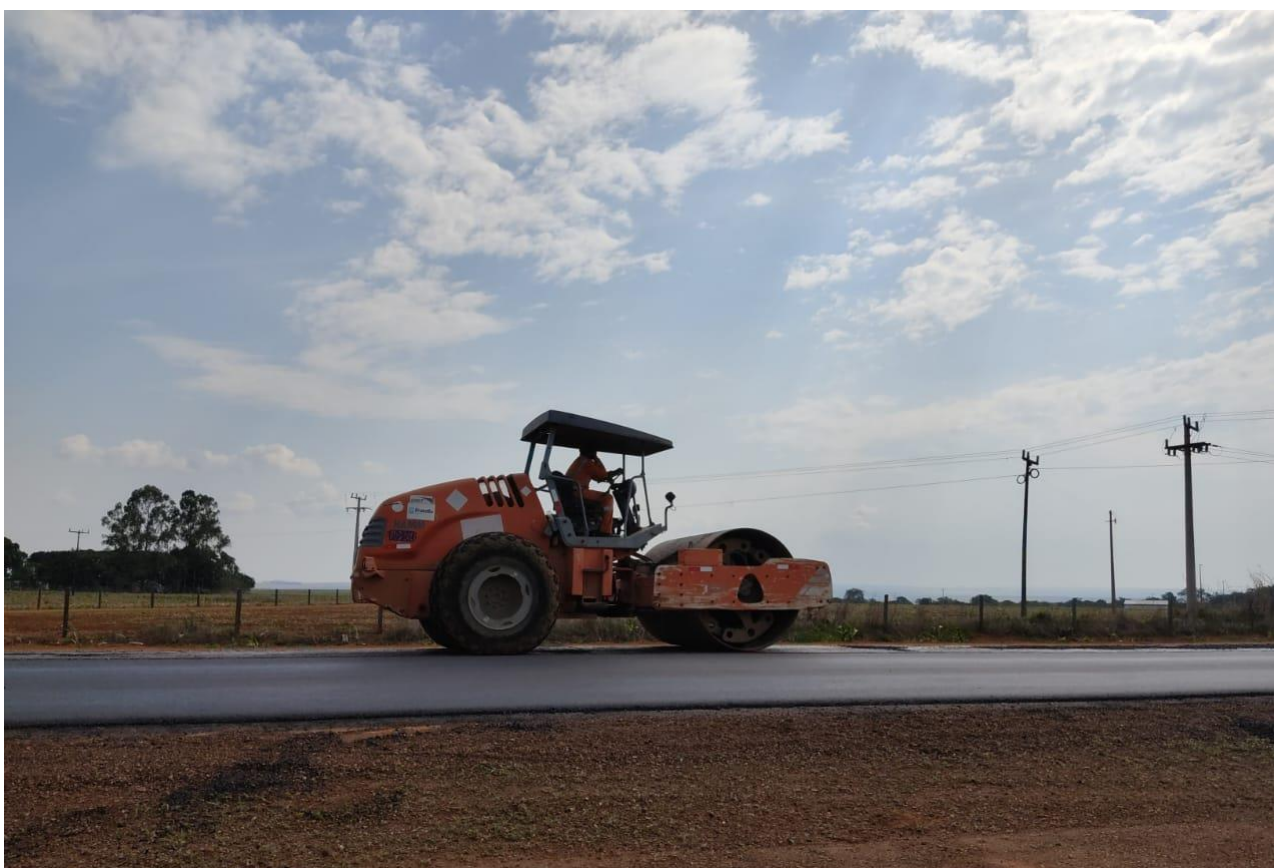
Figuras 3 e 4 – obra na MT 251.

**Trechos em Obra:** sim, está licitada a obra de recuperação funcional dos 51,10 quilômetros do Subtrecho 2, pela empresa FRATELLO ENGENHARIA LTDA, sendo que, até então, já foram recuperados cerca de 5 quilômetros;

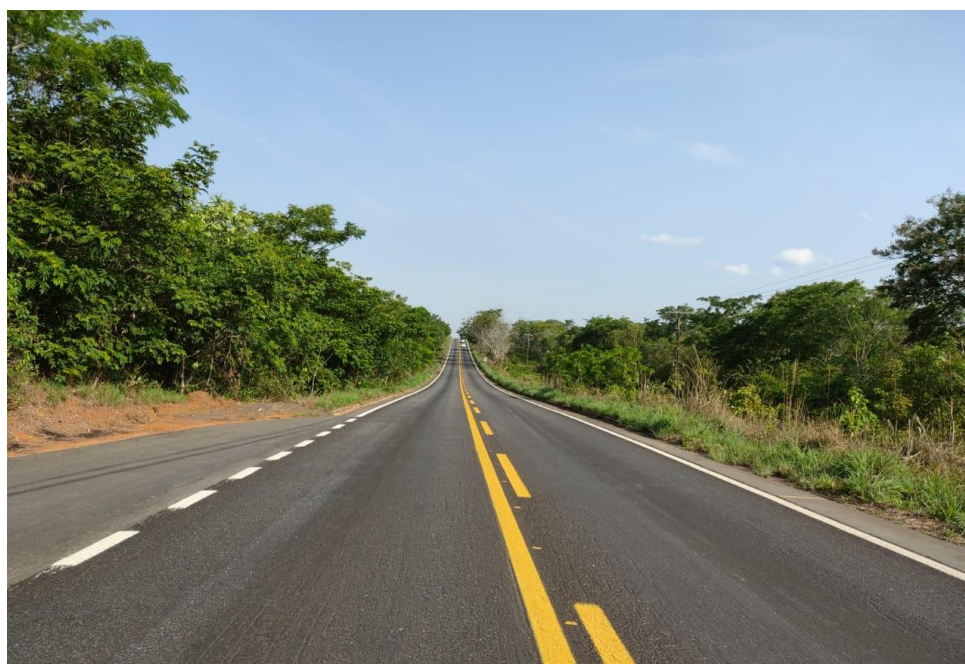
Figuras 5 e 6 – trecho 1 da MT 251.

Subtrecho 1: estrada em perfeitas condições, pavimento novo e sem defeitos.

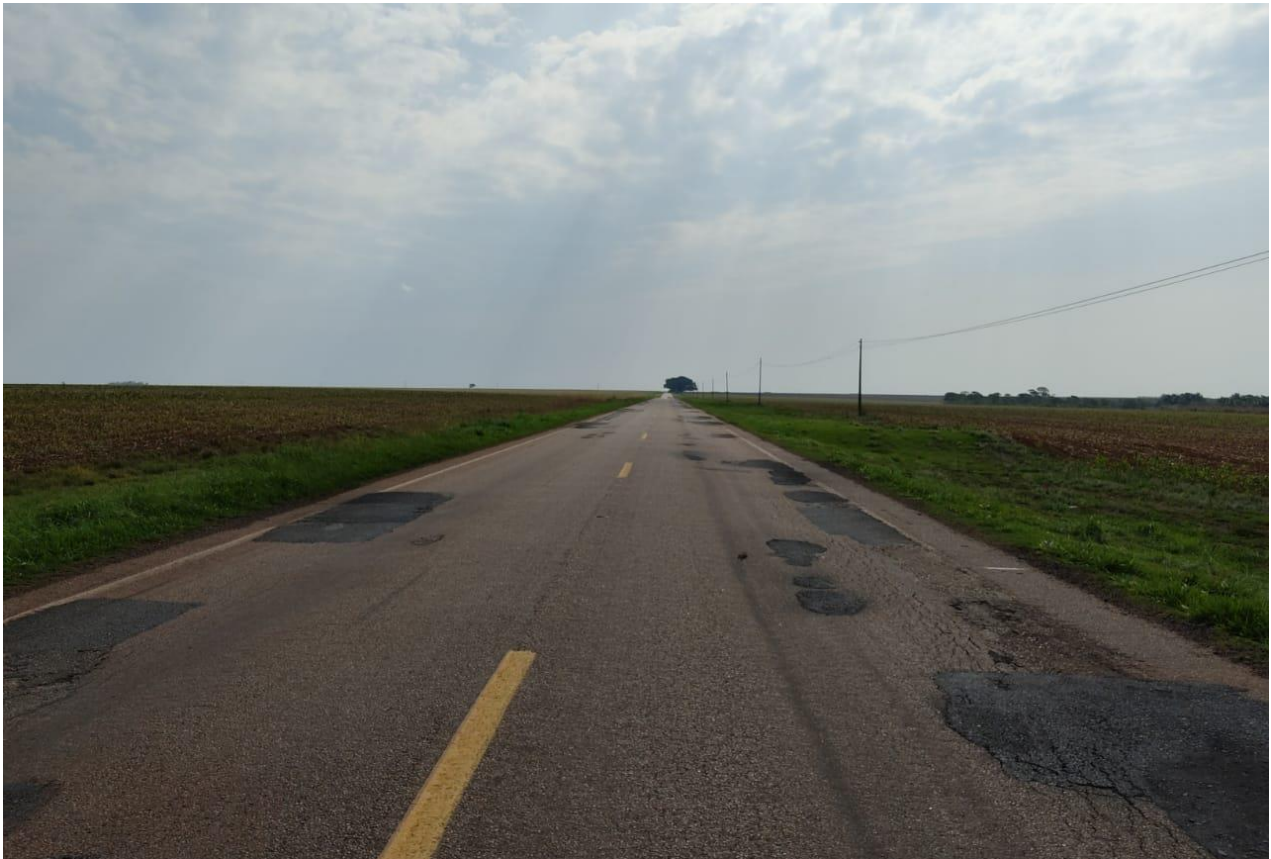
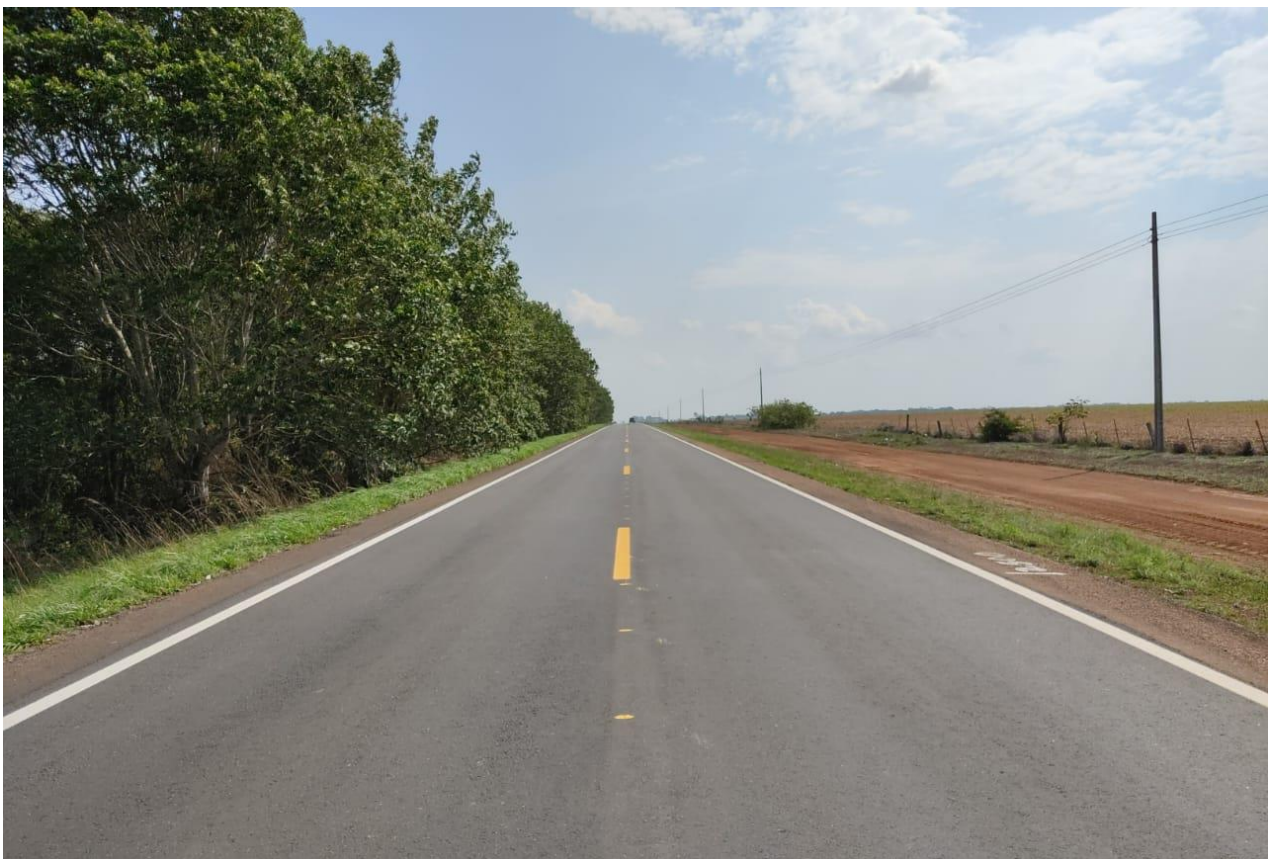
Figuras 7 e 8 – trecho 2 da MT 251

Subtrecho 2: a pavimentação da rodovia encontra-se extremamente degradada, apresentando, em praticamente todo o percurso, vários buracos, desgaste excessivo e remendos; os primeiros 5 quilômetros, que já foram restaurados, estão impecáveis e bem sinalizados;

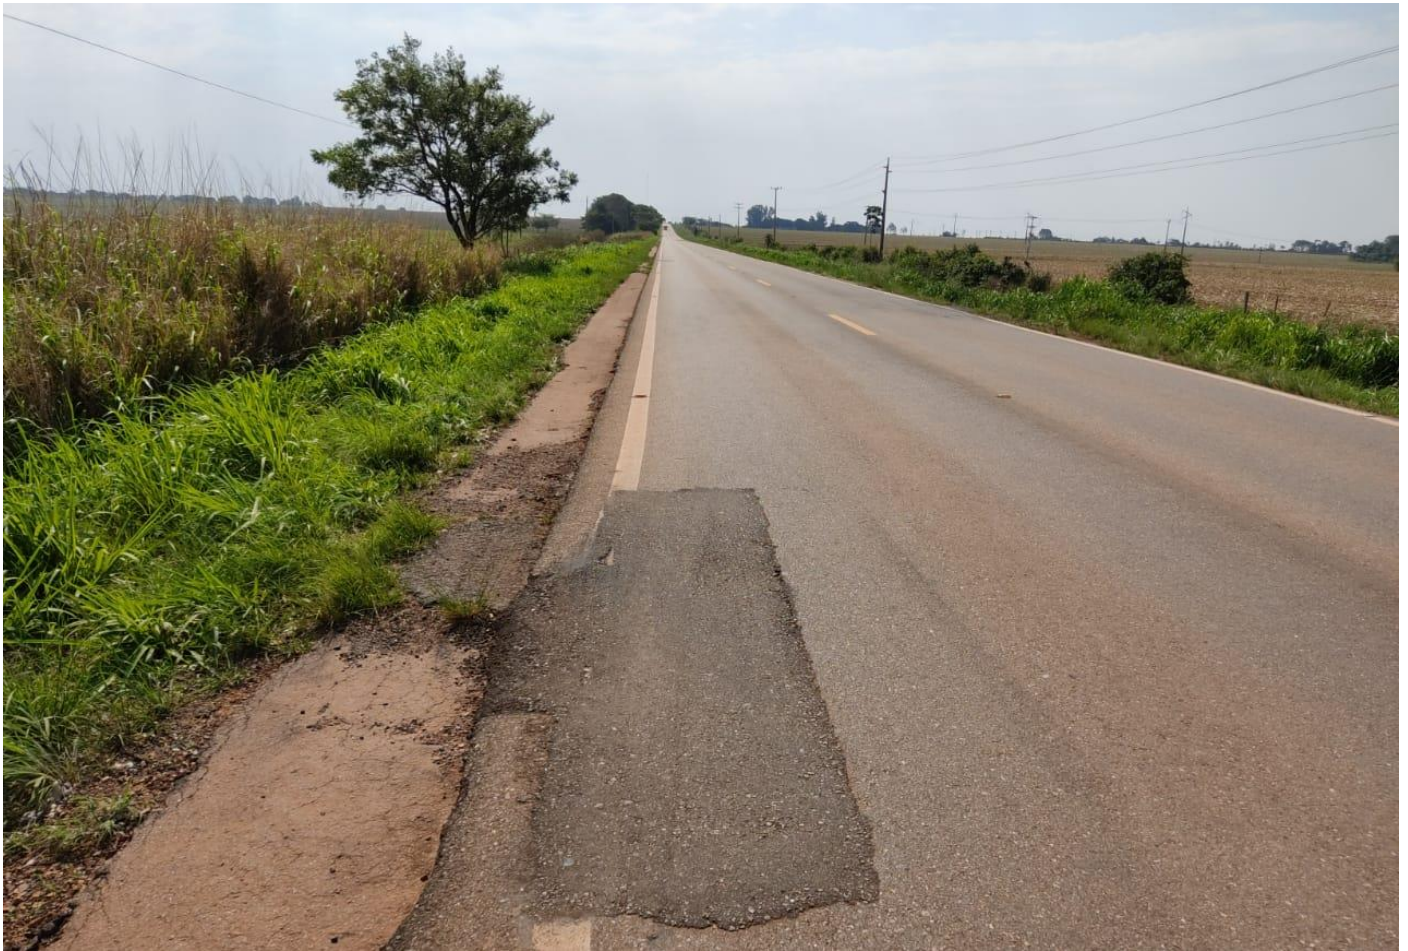
Figuras 9 – trecho 3, MT 140.

Subtrecho 3: estrada com a pavimentação em boas condições, com remendos ao decorrer do trecho, principalmente nas laterais; trecho sem acostamento e sinalização horizontal desbotada;

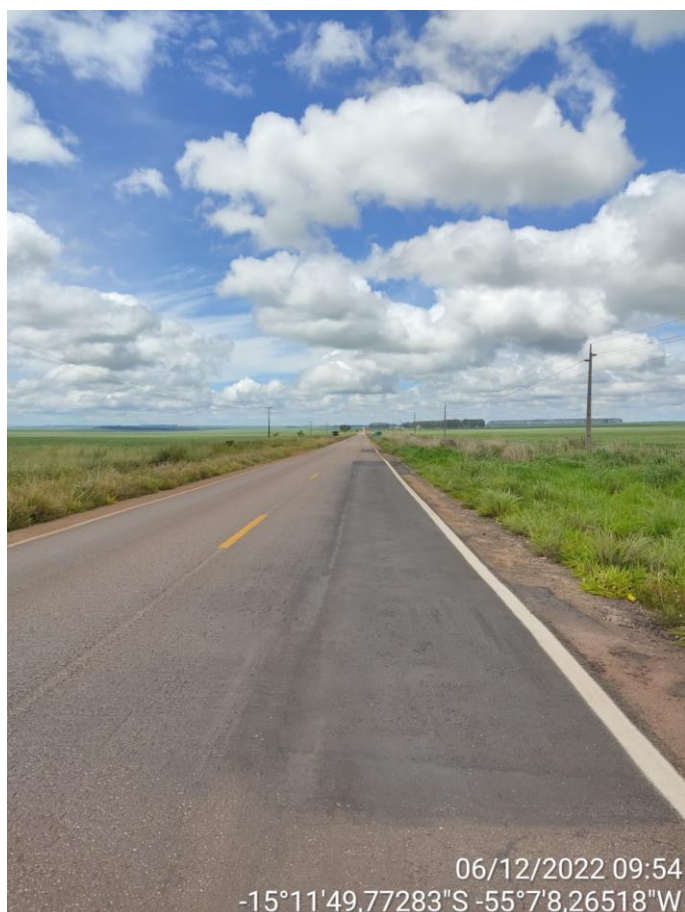
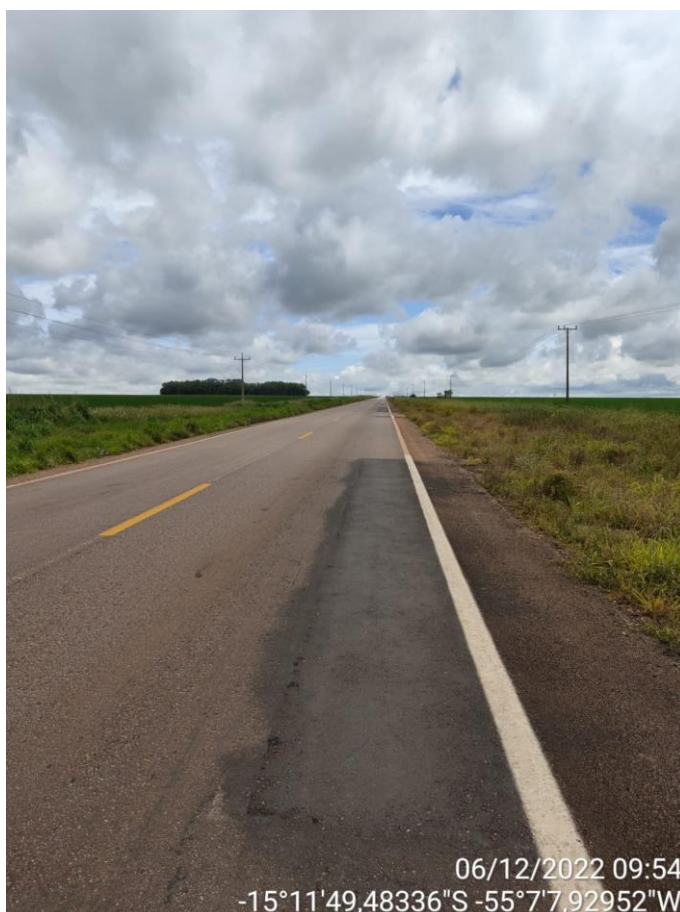
**Observações:** o trecho em questão está em boas condições, apresentando apenas pontos com remendos; via bem sinalizada e com faixas de conversão, aumentando a segurança de eventuais retornos na via.

Figuras 11 e 12 – remendos no pavimento da MT-140.

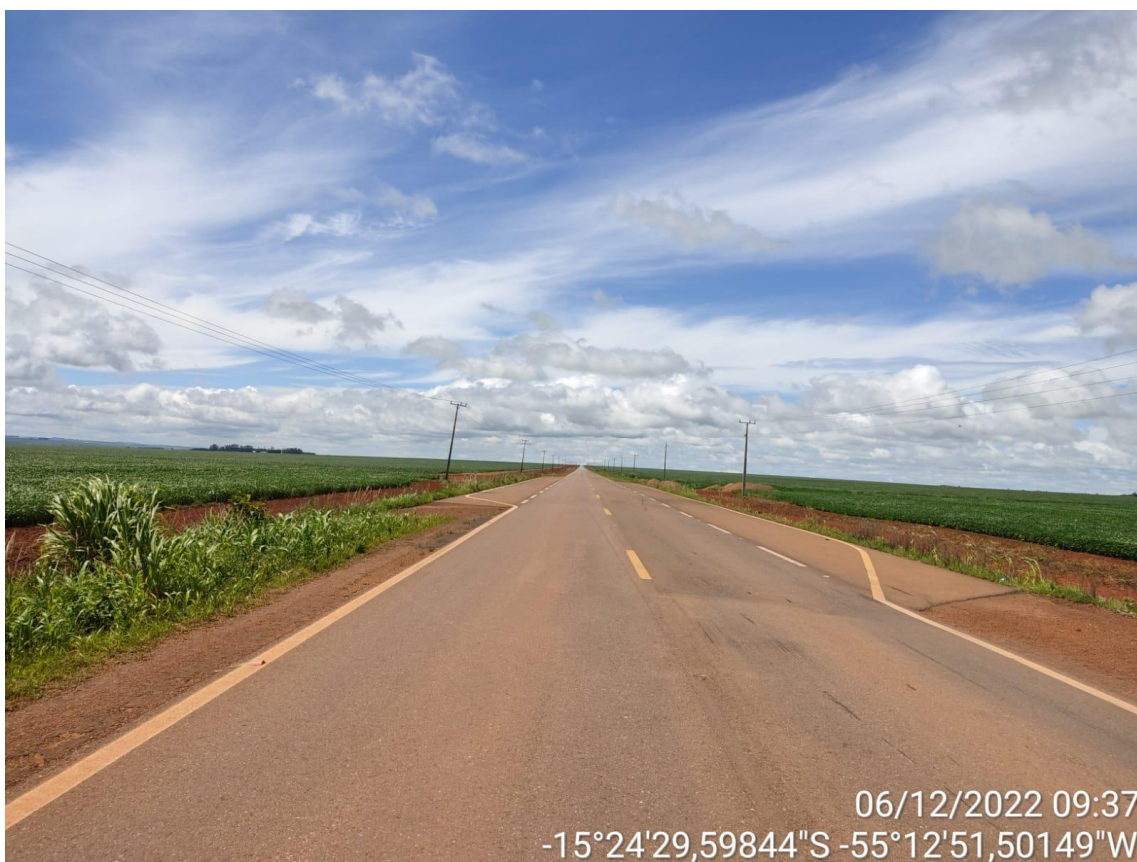
Figuras 13 e 14 – trecho da MT-140.

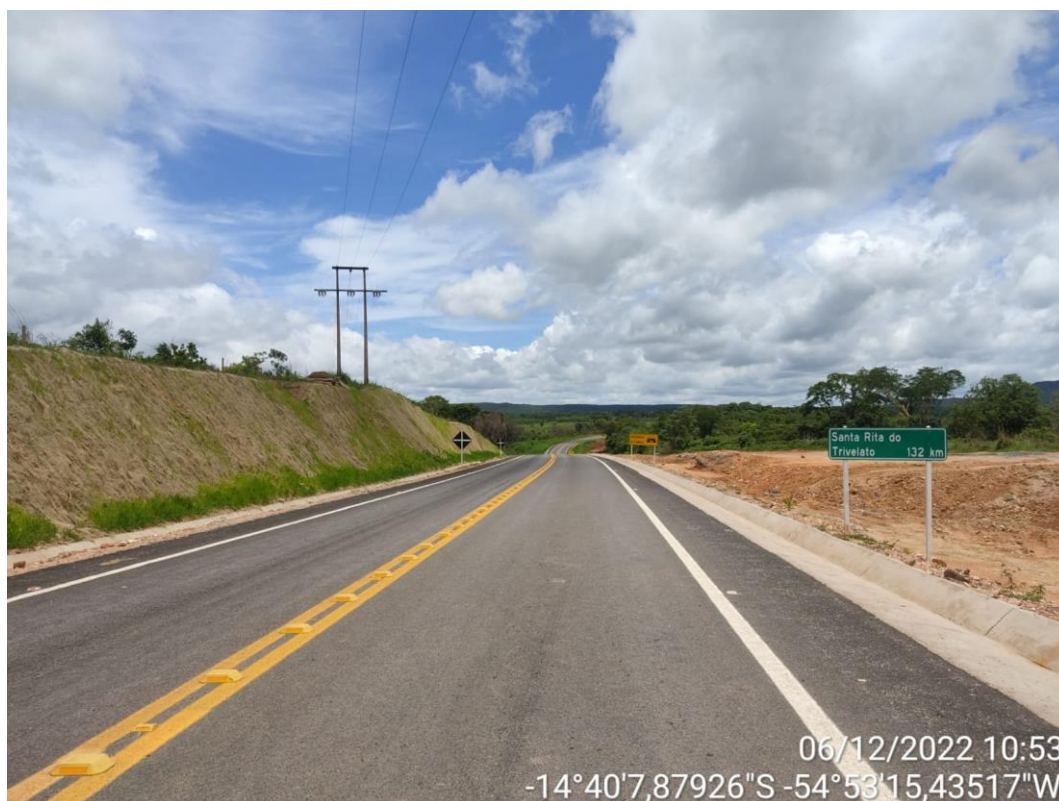
**Observações:** trecho totalmente em obra de implantação e pavimentação, realizada por empresas diferentes e já em andamento. Os deslocamentos estão sendo realizados pelo desvio de obra e pelo eixo implantado da rodovia; os primeiros 6,94 quilômetros, que já estão prontos estão em perfeitas condições.

Figura 16 – trecho 1.

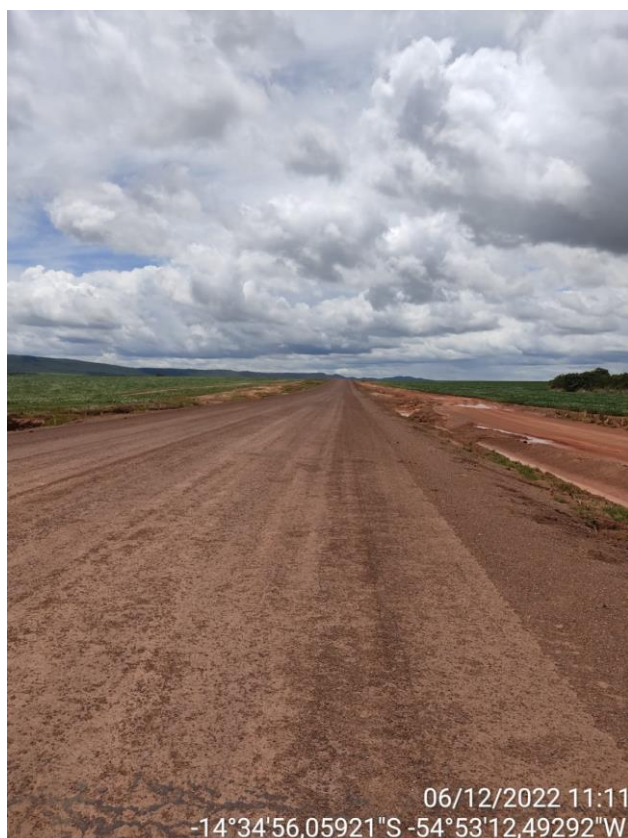
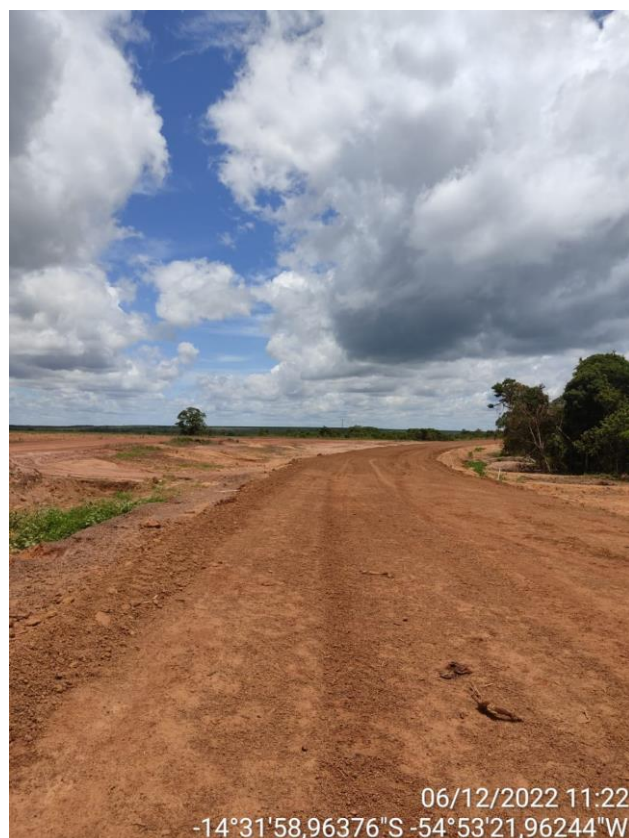
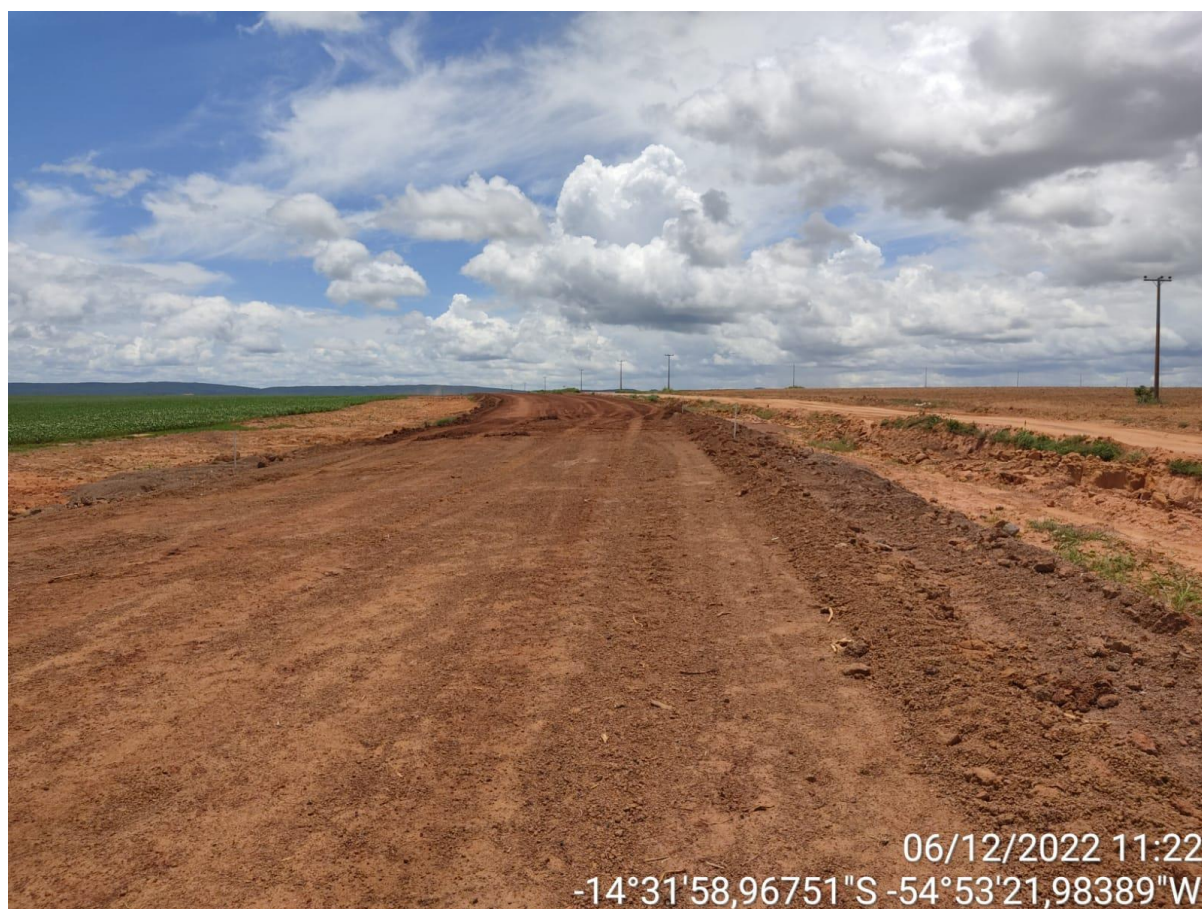
**Subtrecho 2:** 34,52 quilômetros em obra de implantação e pavimentação, executada pela empresa FRATELLO, ainda na fase de implantação;

Figuras 19, 20 e 21 – Trecho 2.

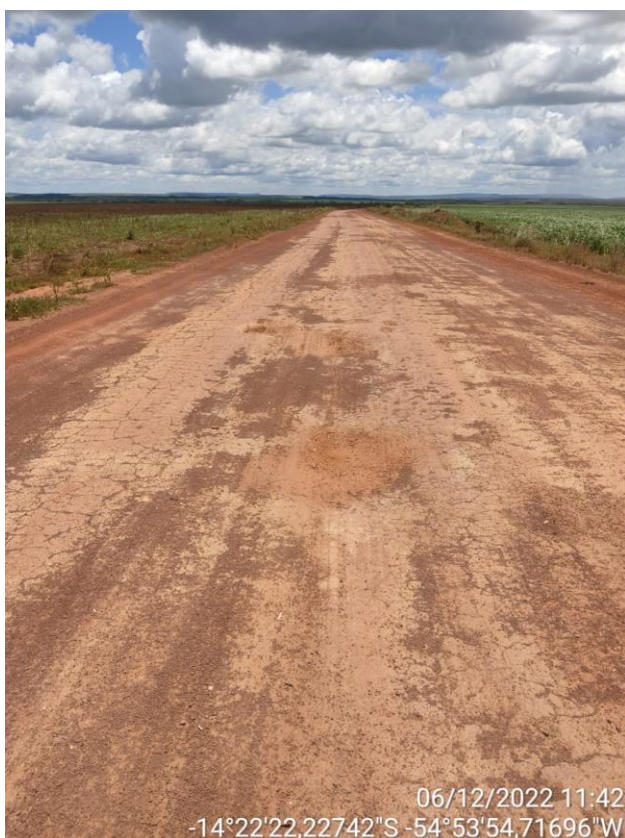
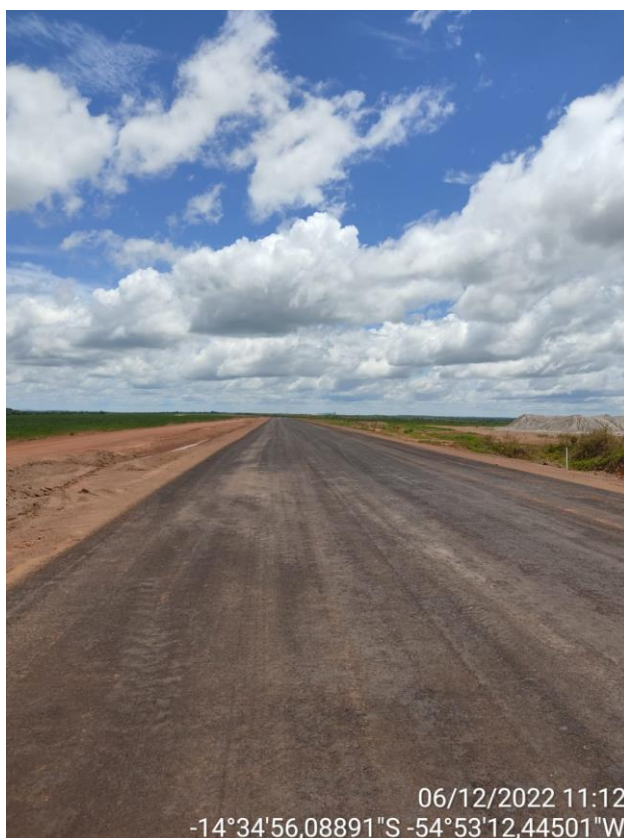
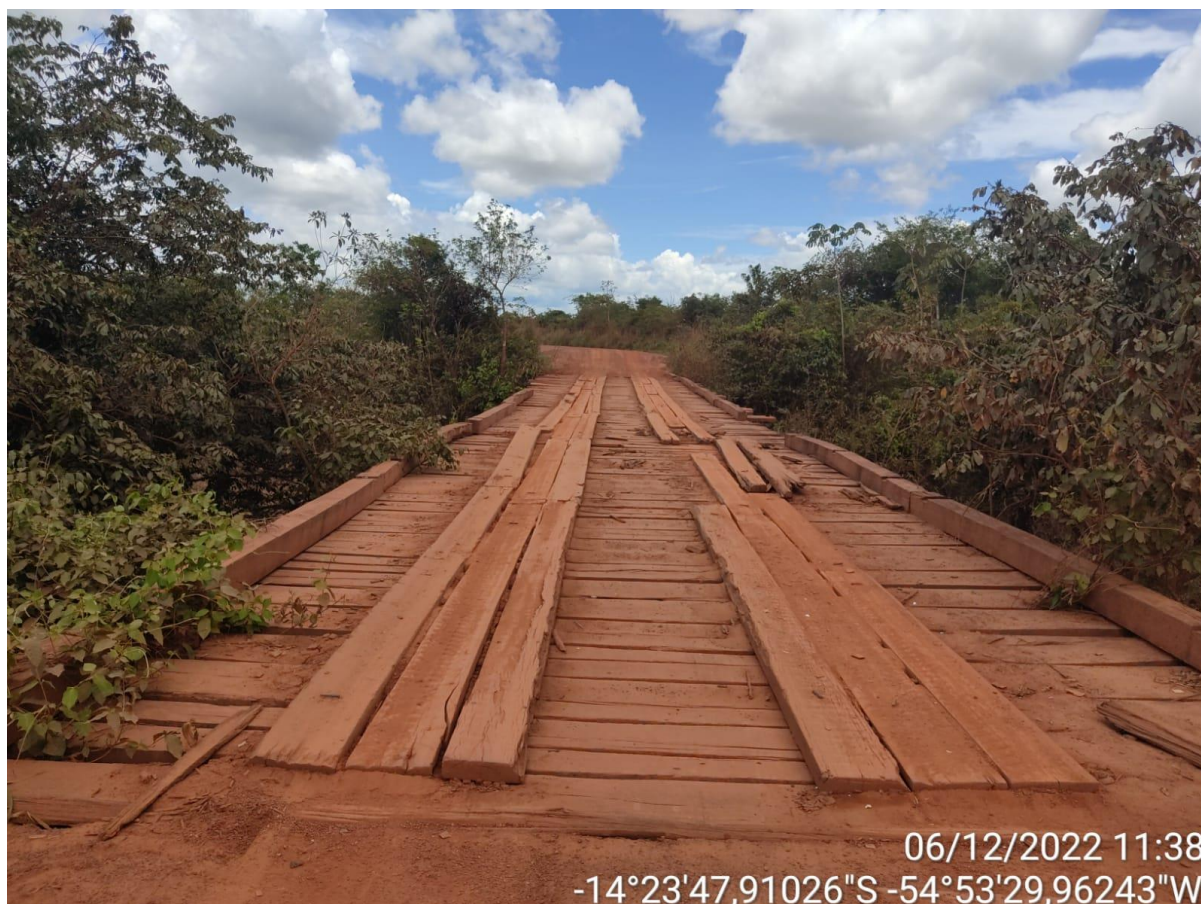
Figuras 22, 23 e 24 – trecho 2.

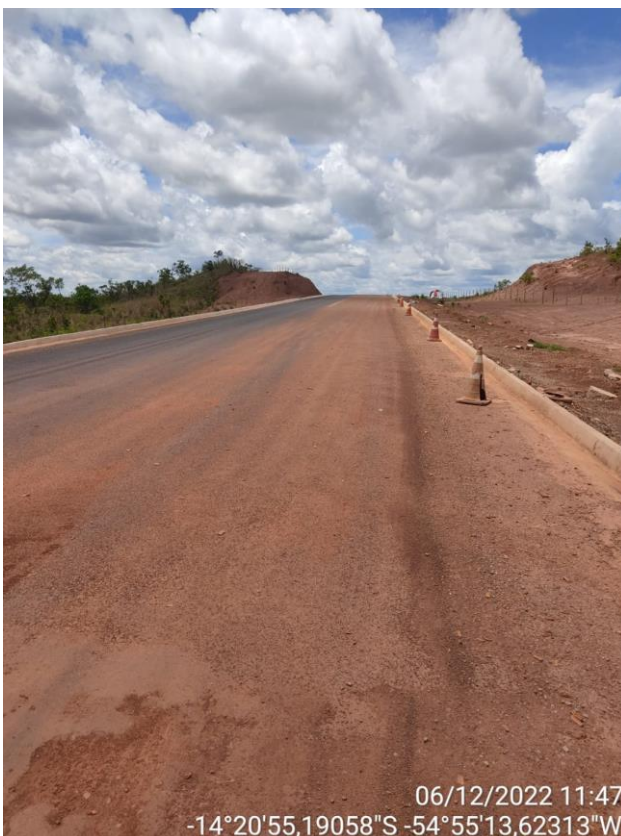
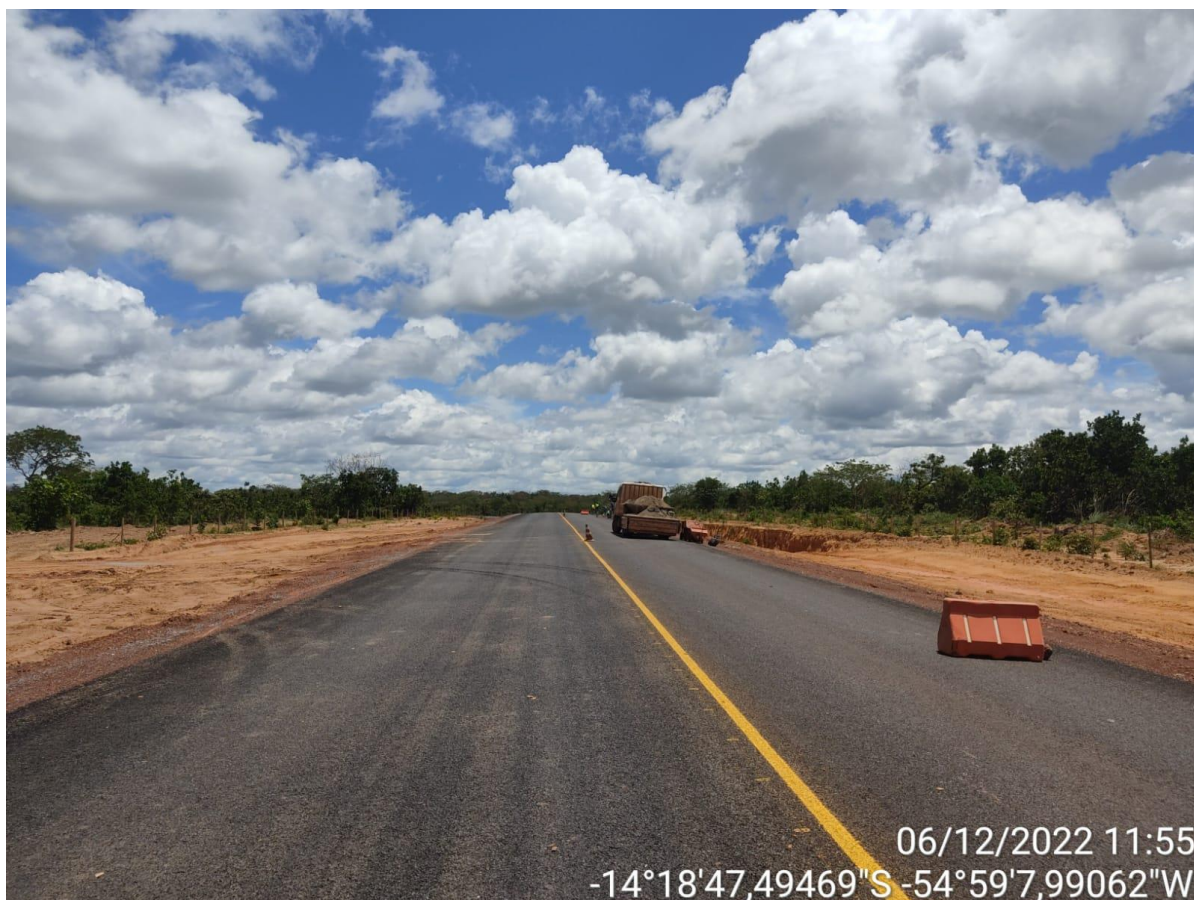
**Subtrecho 3:** 20,34 quilômetros em obra de implantação e pavimentação, executada pelo CONSÓRCIO ZOPONE/ RODOVIA, sendo que 11 quilômetros se encontram pavimentados, mas sem sinalização;

Figuras 25, 26 e 27 – trecho 3.

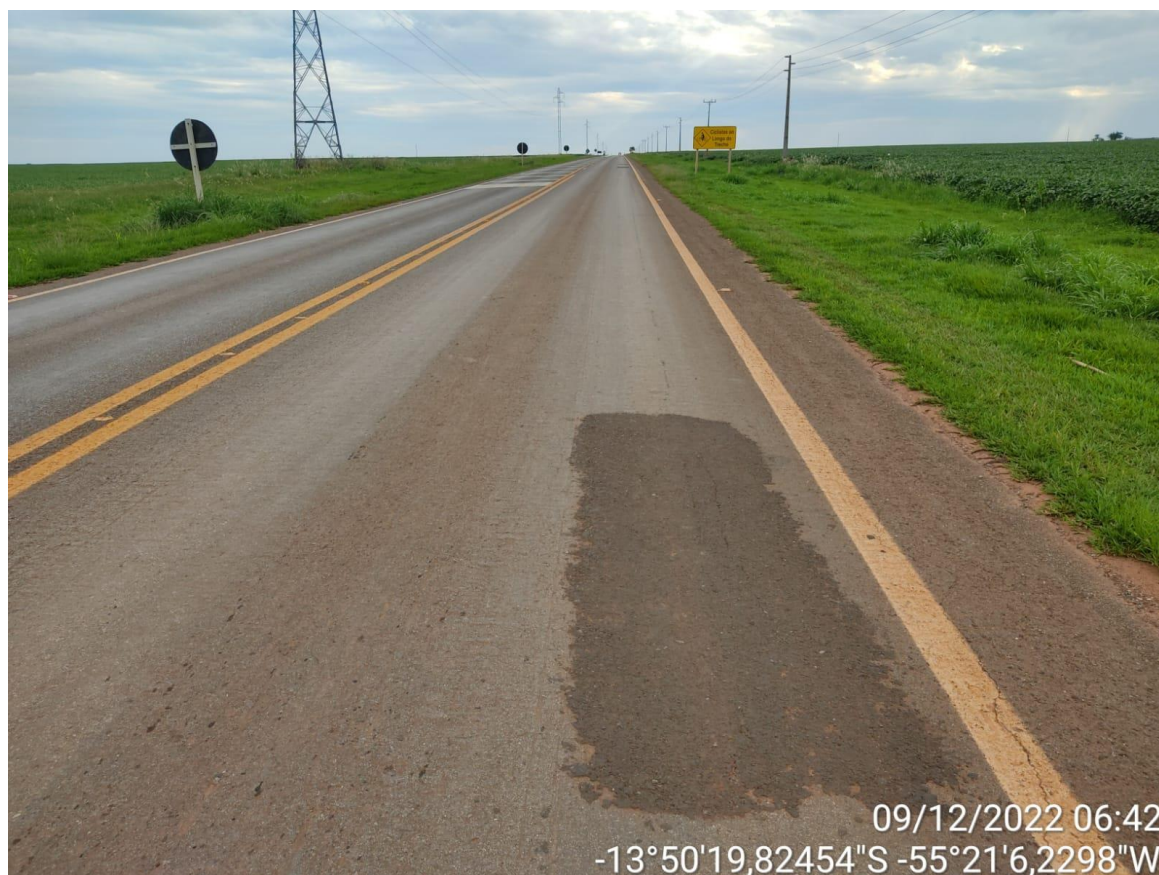
Os últimos 16,149 quilômetros, da Cargil-Trivelato até a cidade, trecho anteriormente denominado como MT-235, já estão pavimentados e sinalizados e já apresentam remendos no pavimento.

Figura 29 – Trecho com o pavimento remendado da MT 140.

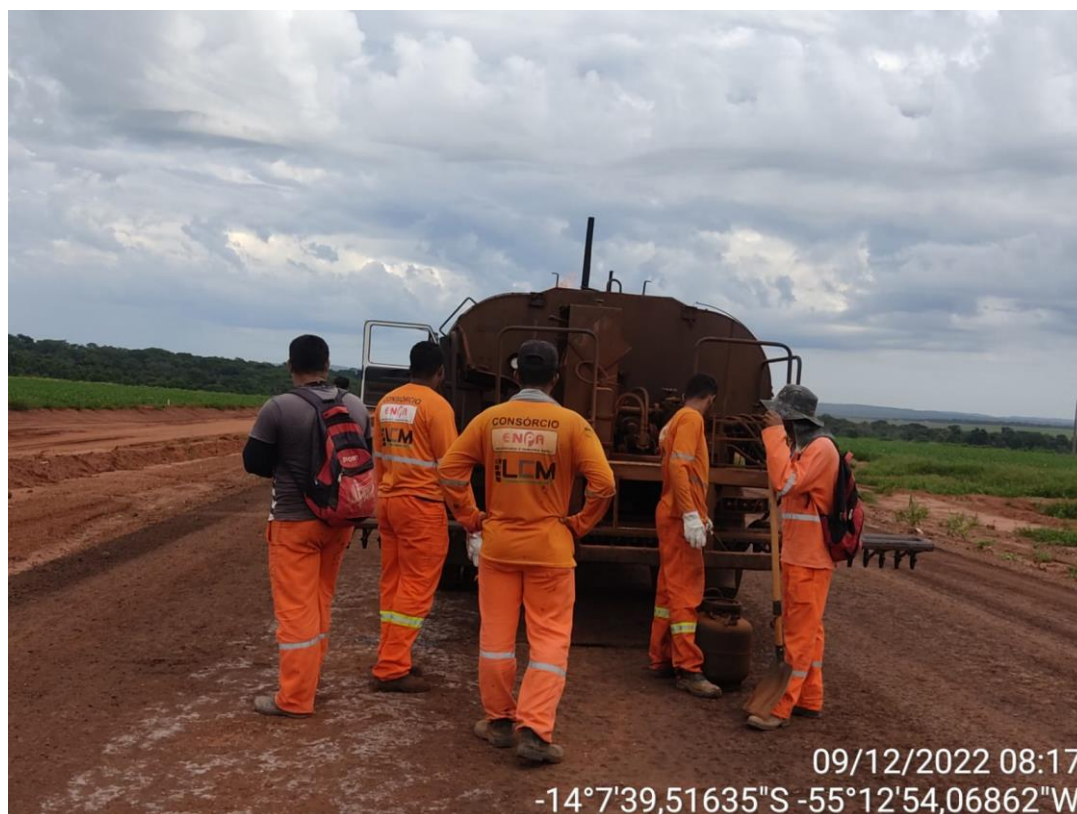
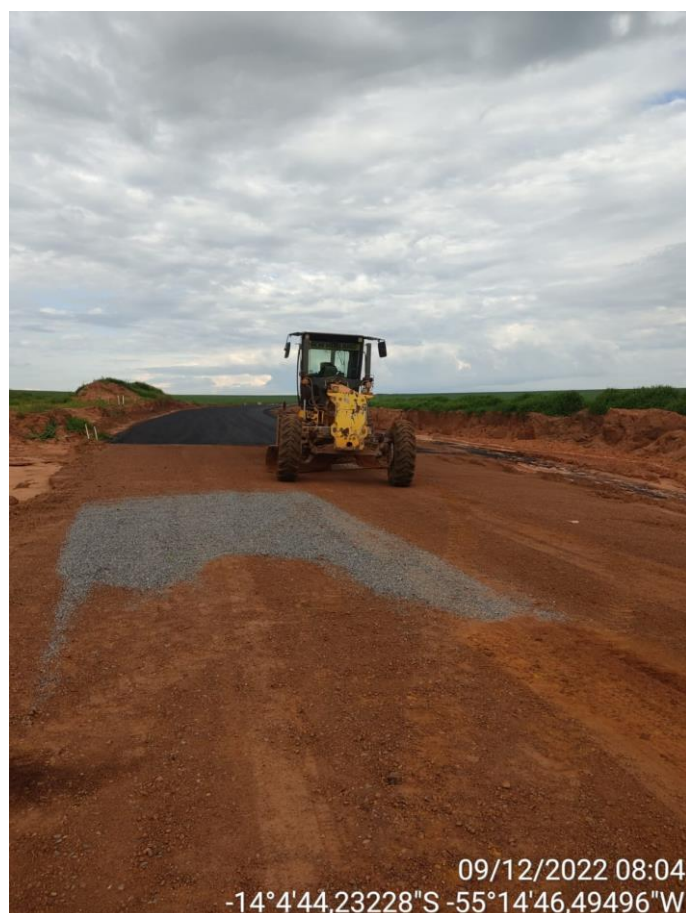
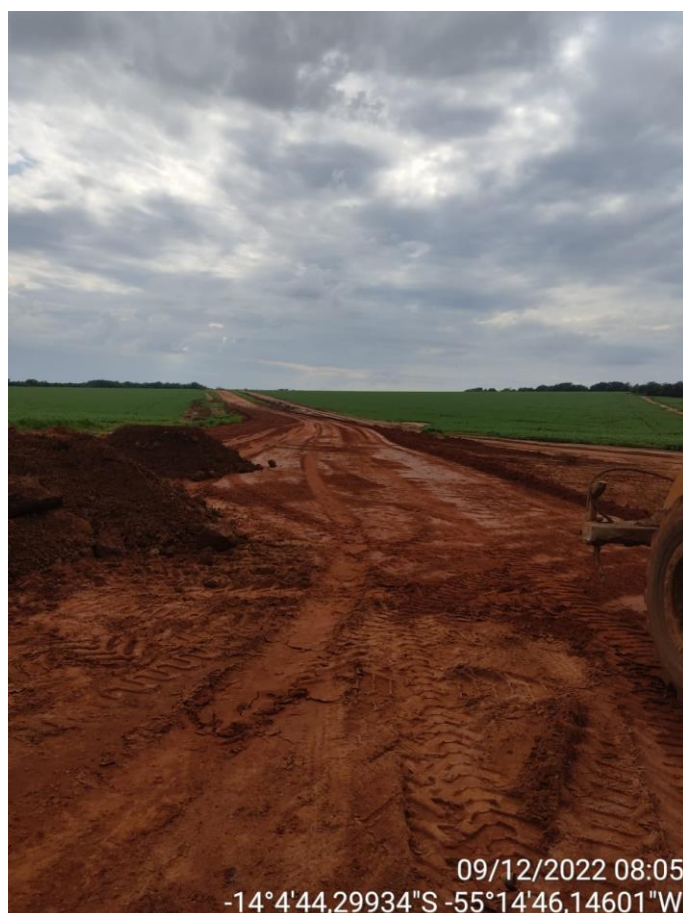
**Observações:** trecho em processo de pavimentação, atualmente com 66,66% já pavimentados, sendo que os 33,34% restantes já estão em obras. O eixo da rodovia foi modificado na obra de pavimentação, conforme o traçado no mapa acima, e não aparece nos aplicativos de mapa, como o google Earth. Os trechos já pavimentados estão em boas condições, faltando apenas a sinalização das vias e mesmo os trechos não pavimentados garantem uma boa trafegabilidade.

Figuras 30, 31 e 32 – trechos em obra de pavimentação na MT-140.

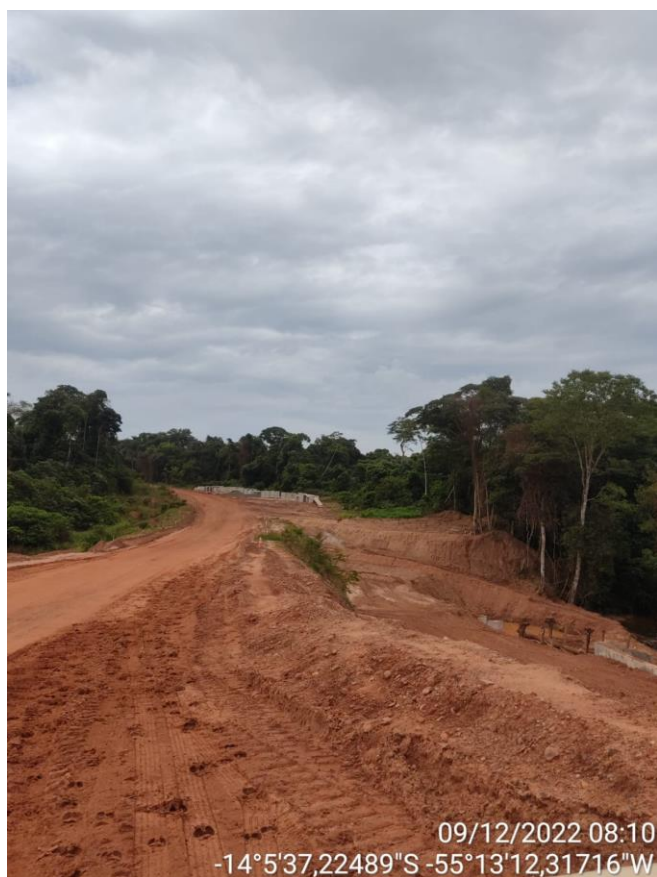
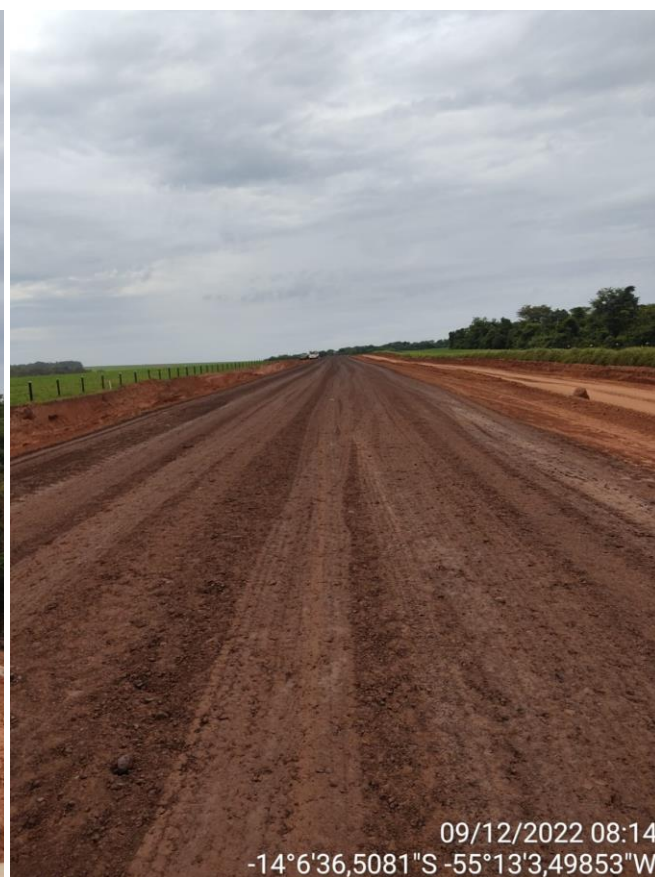
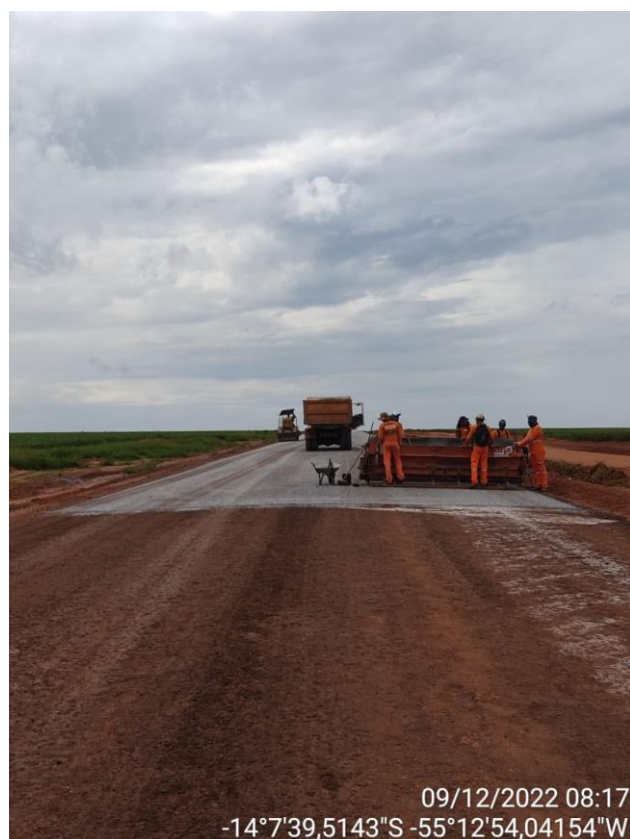
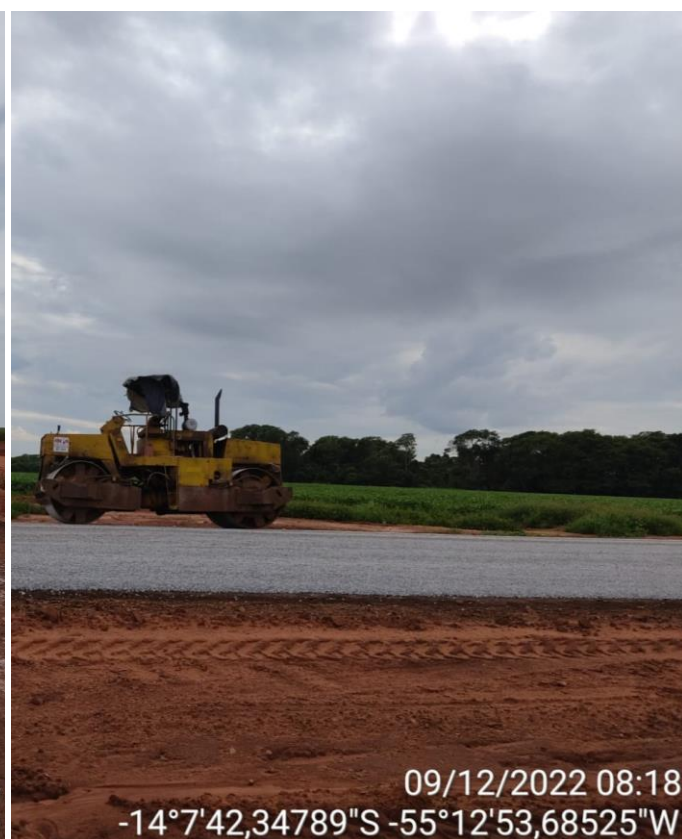
Figuras 33, 34 e 35 – trechos em obra de pavimentação na MT-140.
