**RELATÓRIO DE SITUAÇÃO DE RODOVIAS ESTADUAIS**

**MT 251 – MT 140 – MT 225 – MT 130 – MT 129 – BR 242 – MT 240**

**DEZEMBRO/2022**

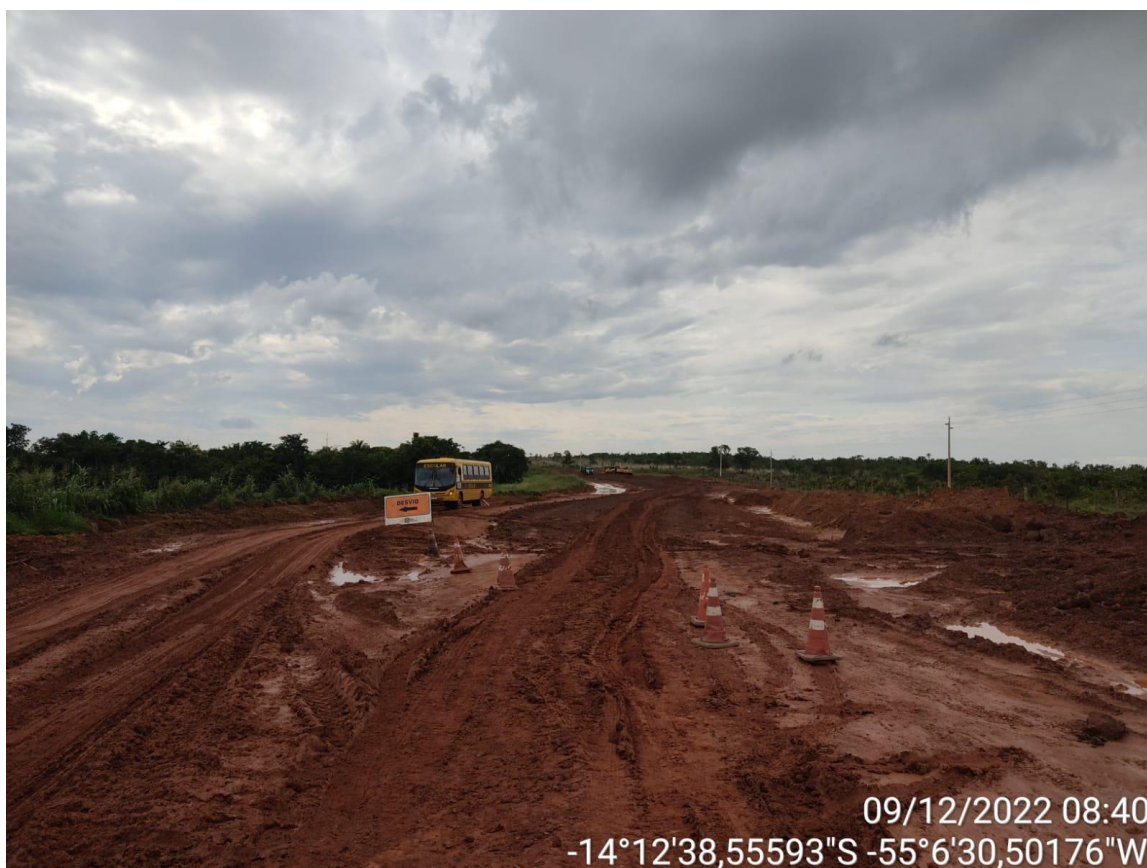
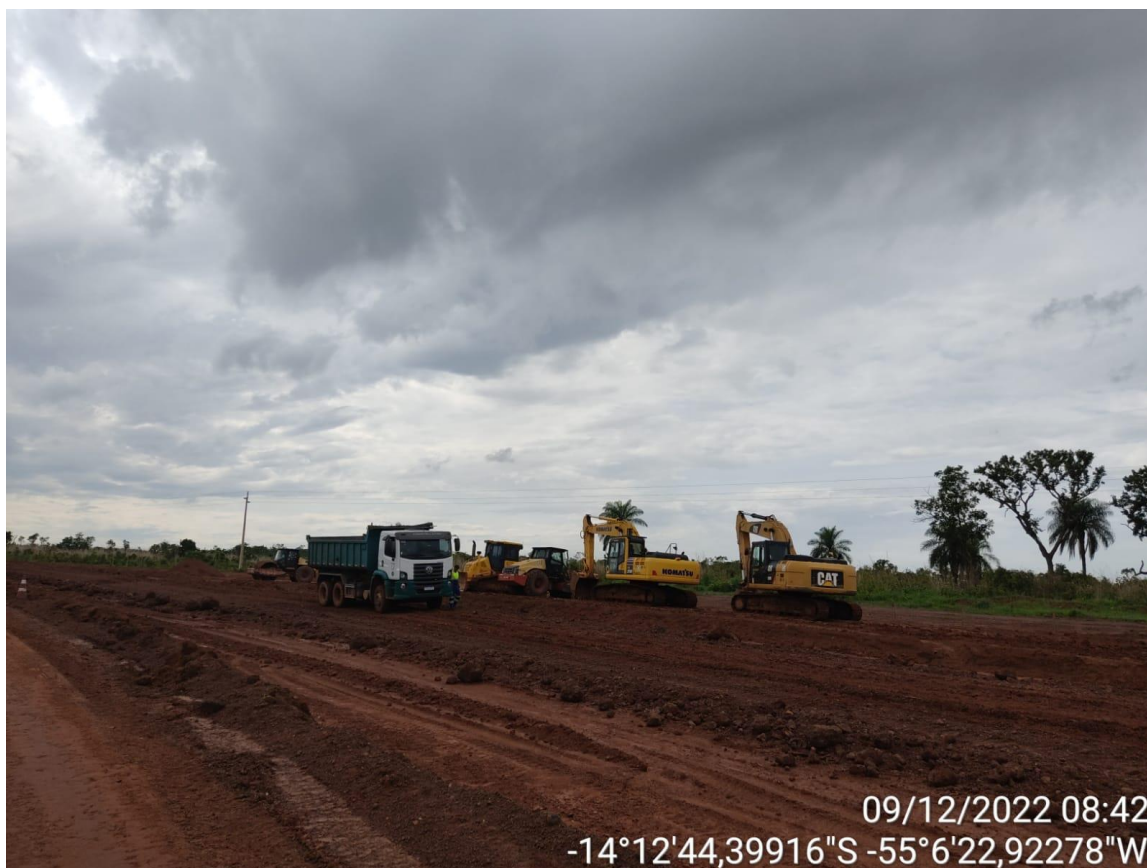
Figuras 36 e 37 - trechos em obra de pavimentação na MT-140.

**Observações:** trecho em processo de pavimentação, atualmente com 66,66% já pavimentados, sendo que os 33,34% restantes já estão em obras. O eixo da rodovia foi modificado na obra de pavimentação, conforme o traçado no mapa acima, e não aparece nos aplicativos de mapa, como o google Earth. Os trechos já pavimentados estão em boas condições, faltando apenas a sinalização das vias e mesmo os trechos não pavimentados garantem uma boa trafegabilidade.

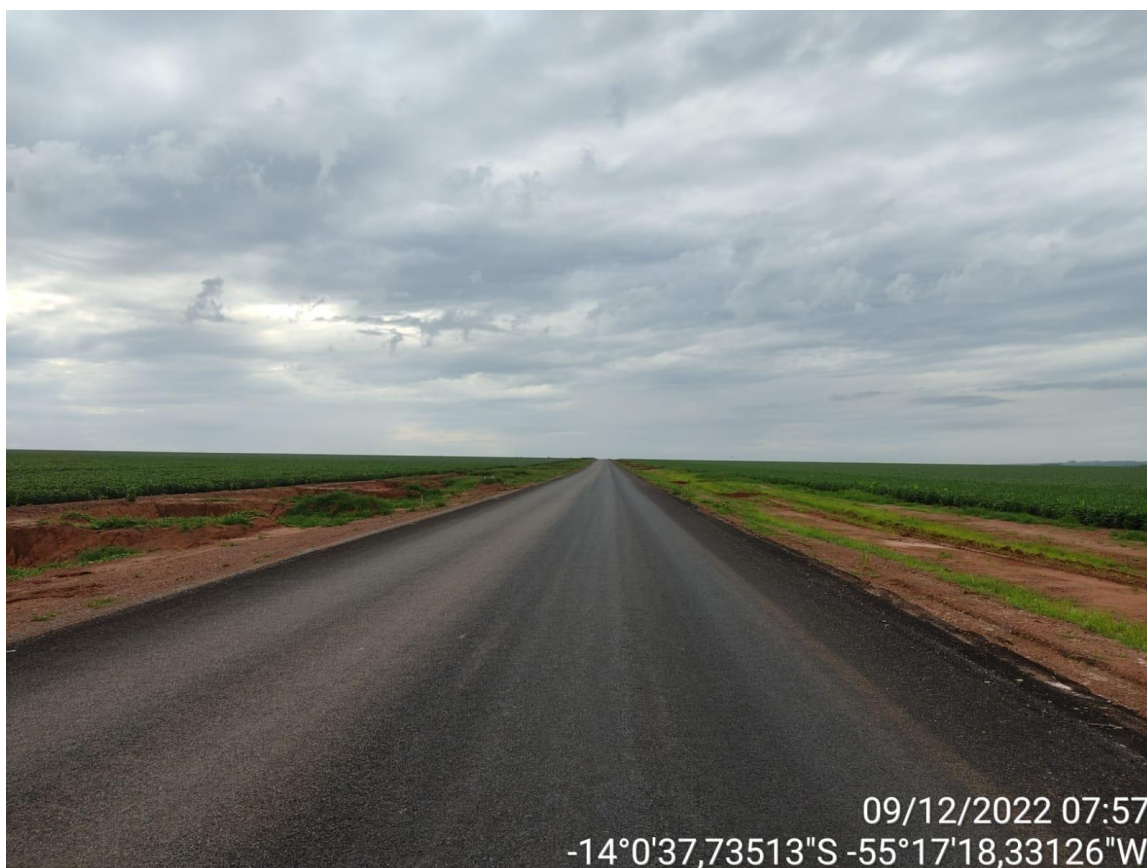
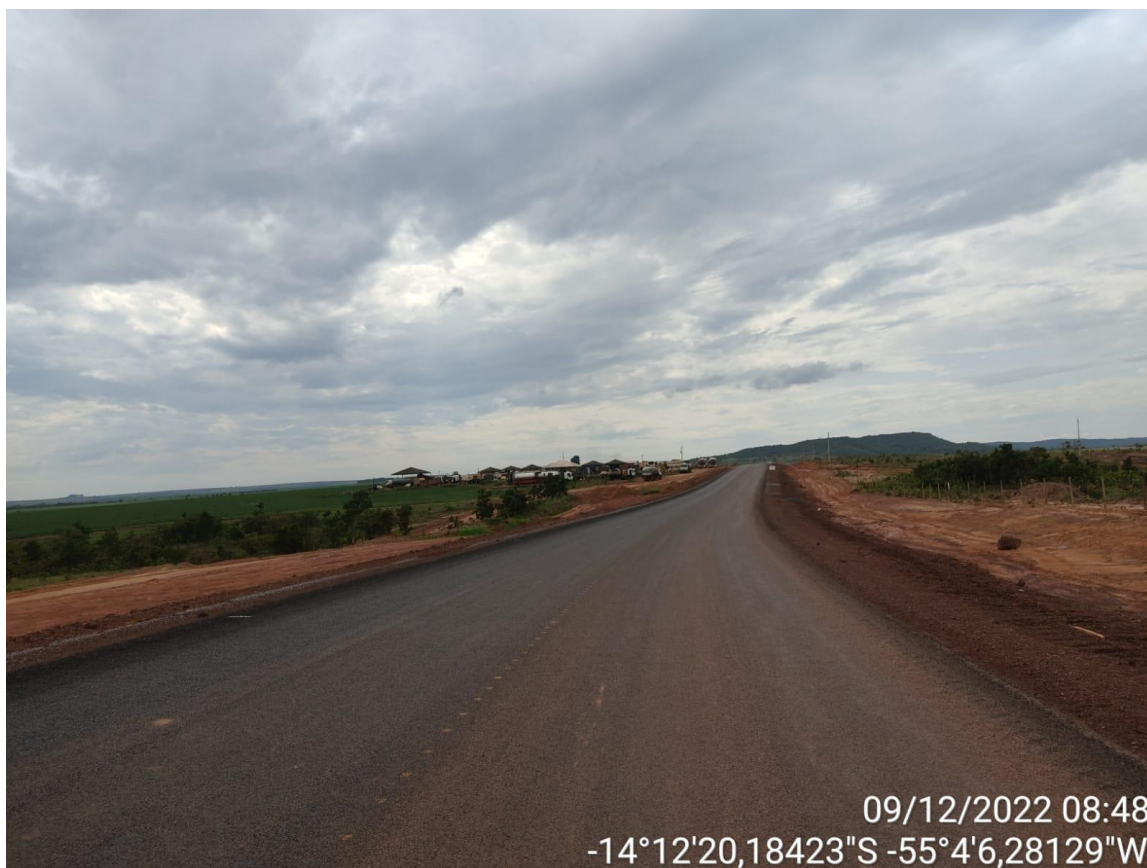
Figuras 38 e 39 - trechos pavimentados na MT-140.

Os últimos 16,149 quilômetros, da Cargil-Trivelato até a cidade, trecho anteriormente denominado como MT-235, já estão pavimentados e sinalizados e já apresentam remendos no pavimento.

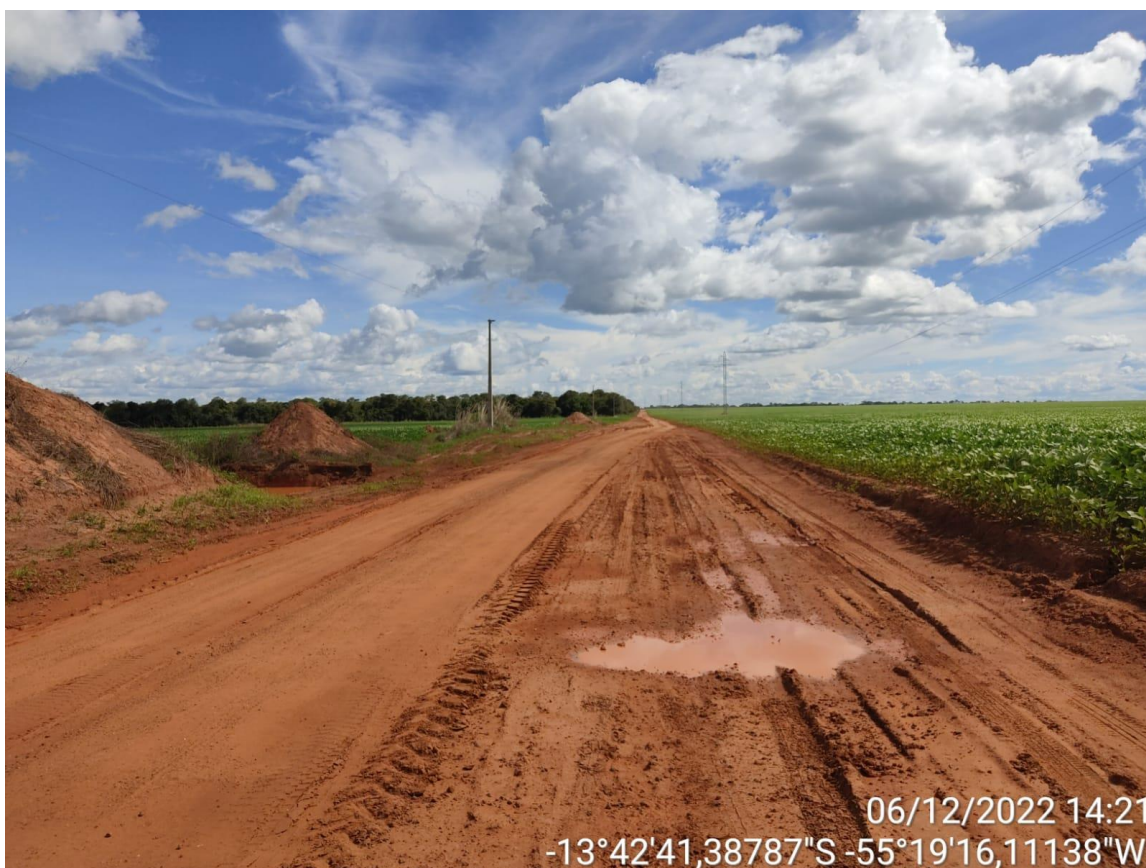
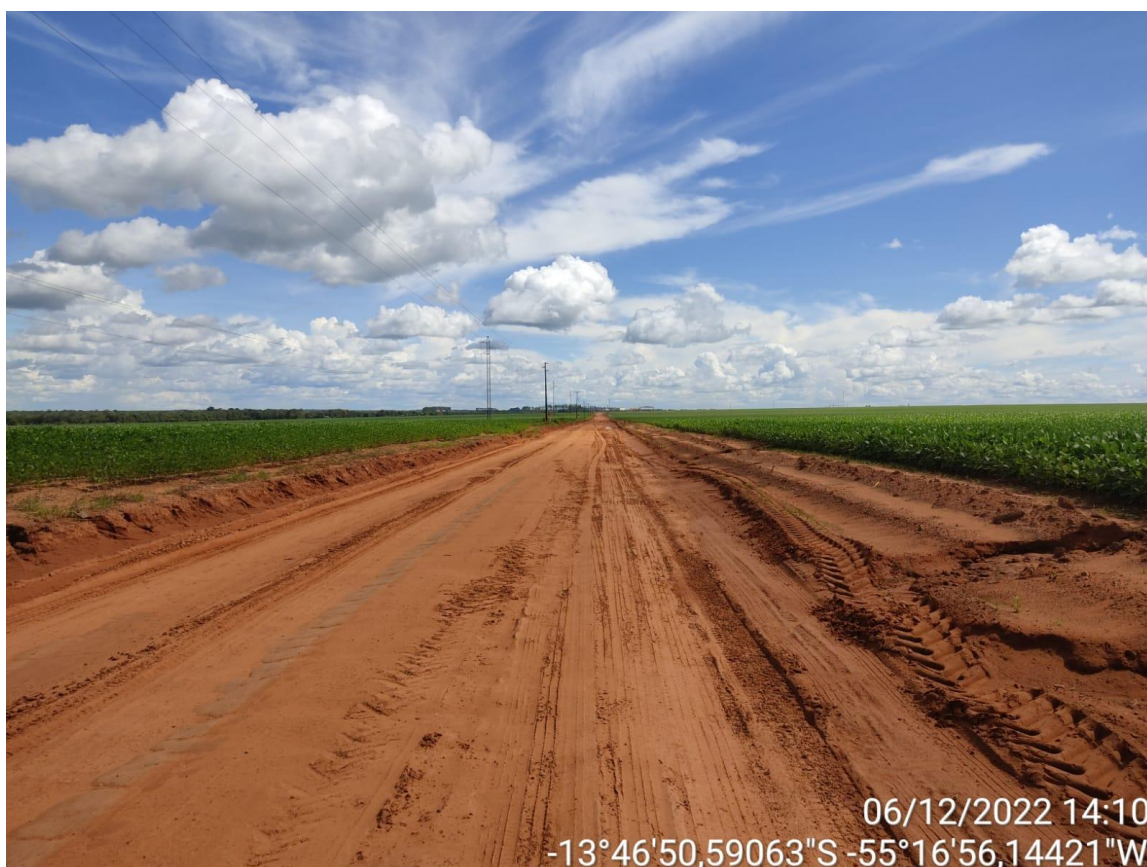
Figuras 41 e 42 – trajeto 1

Trajeto 1 – estrada vicinal utilizada atualmente para acessar a cidade de Boa Esperança; existem buracos na via e pontos de possível atoleiro; a ponte de concreto sobre o Rio Teles Pires não está em boas condições, visto que apresenta afundamento plástico no pavimento e buracos na estrutura devido ao desgaste excessivo em decorrência da utilização sem a devida manutenção.

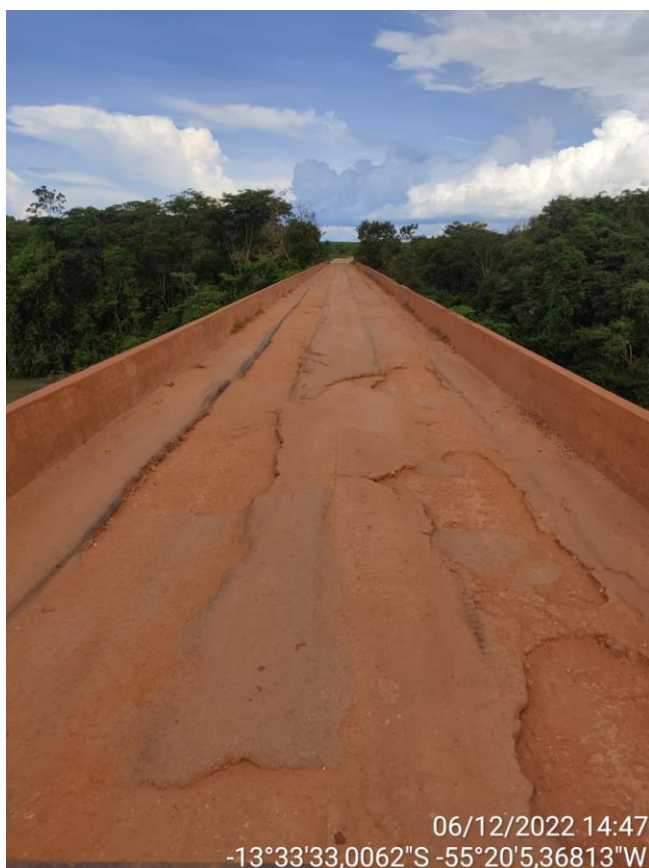
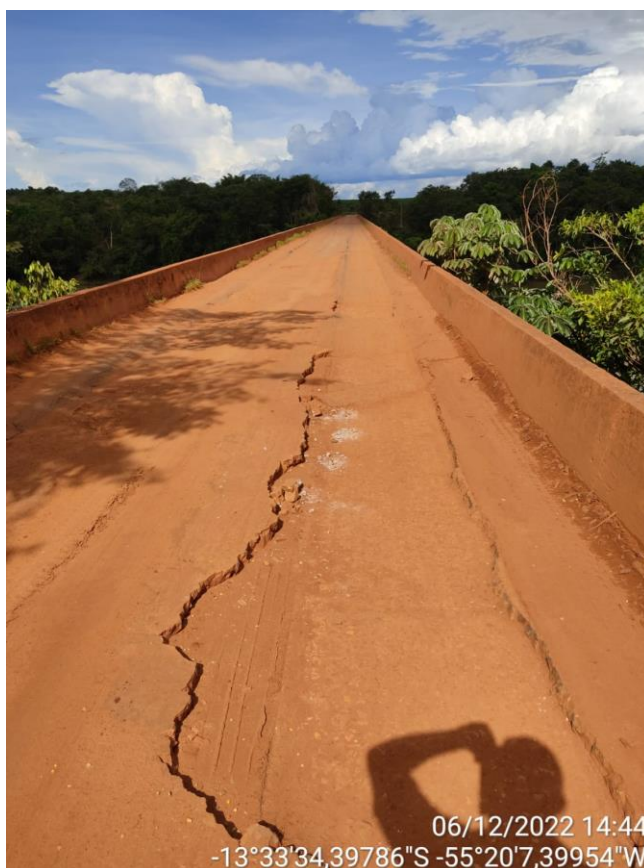
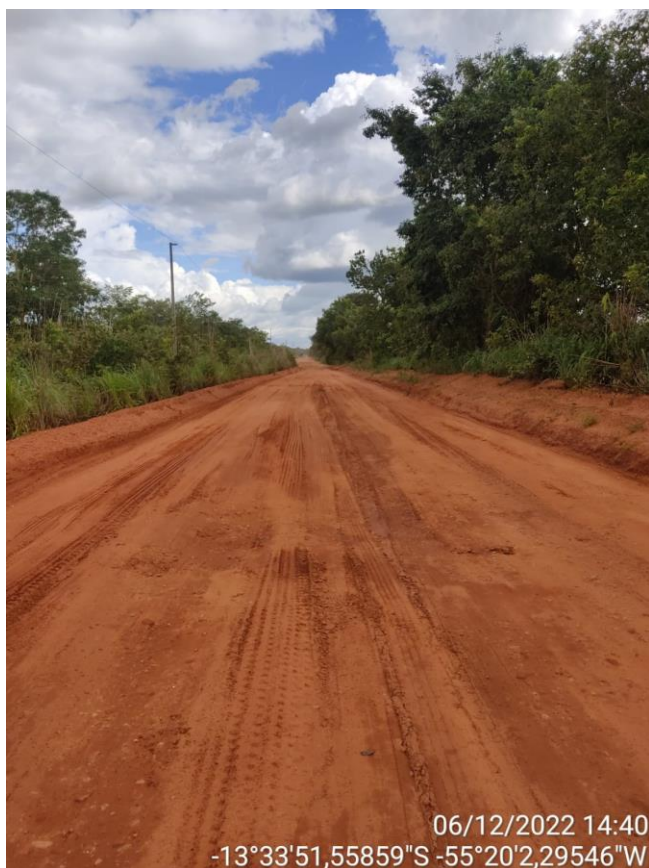
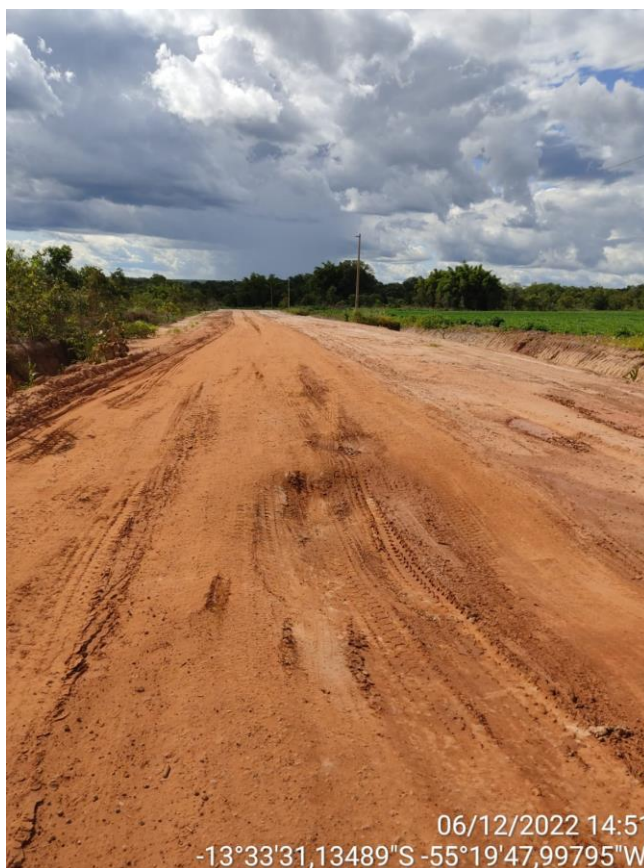
Figuras 45, 46, 47 e 48 – trajeto 1

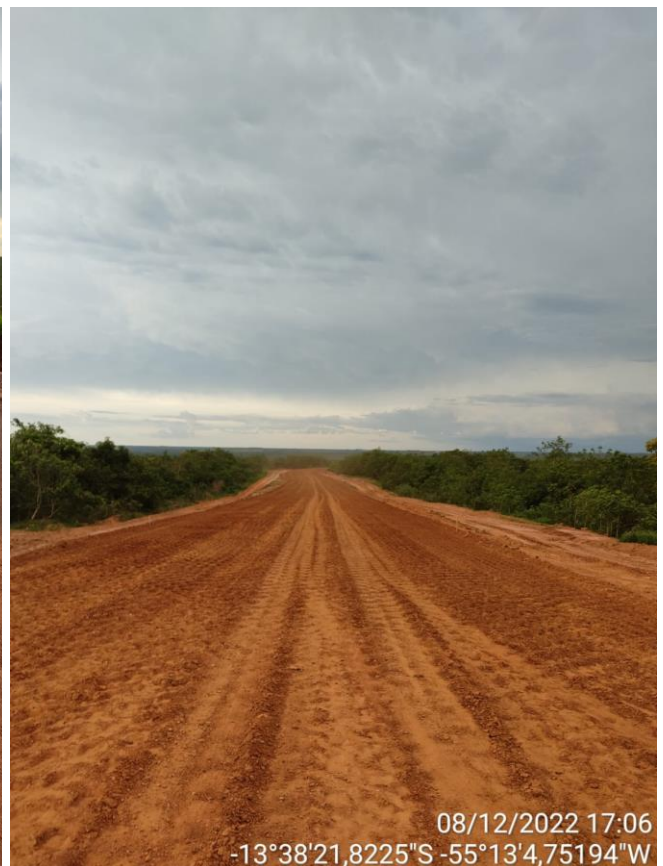
Figuras 49, 50, 51 e 52 – trajeto 2

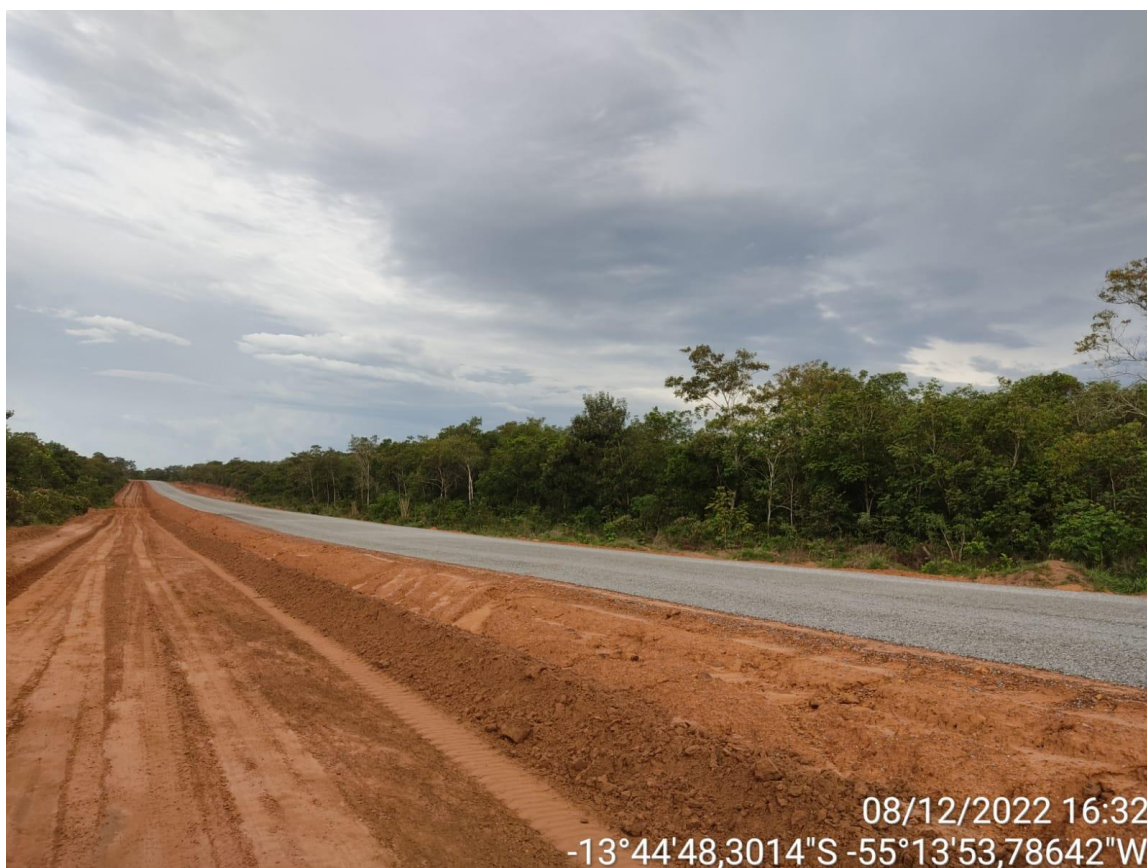
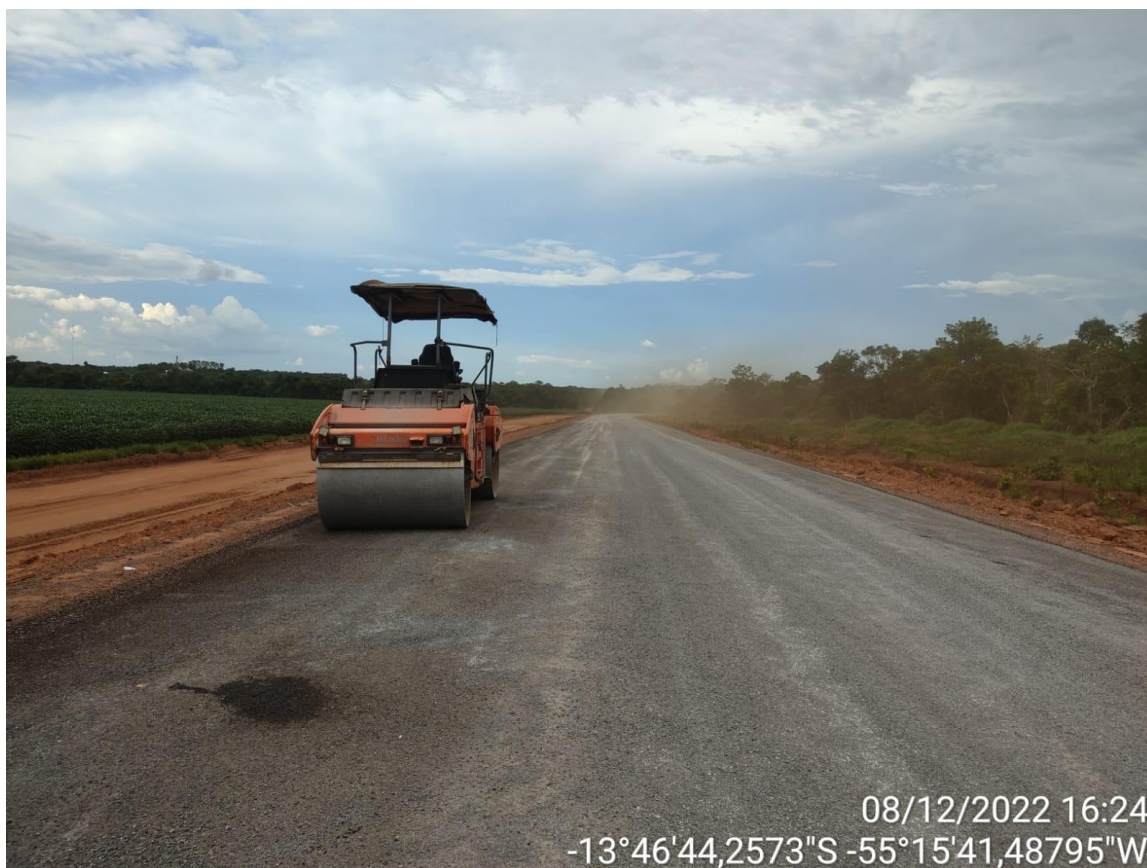
Figuras 53 e 54 – trajeto 2

Trajeto 2 – MT-140, em processo de implantação e pavimentação, atualmente utilizada apenas para acesso as propriedades da região, visto que não possui ponte no Rio Teles Pires, impossibilitando assim a utilização do trajeto; está licitada a implantação e pavimentação de toda sua extensão, bem como na ponte sobre o Rio Teles Pires e as obras já se encontram em execução.

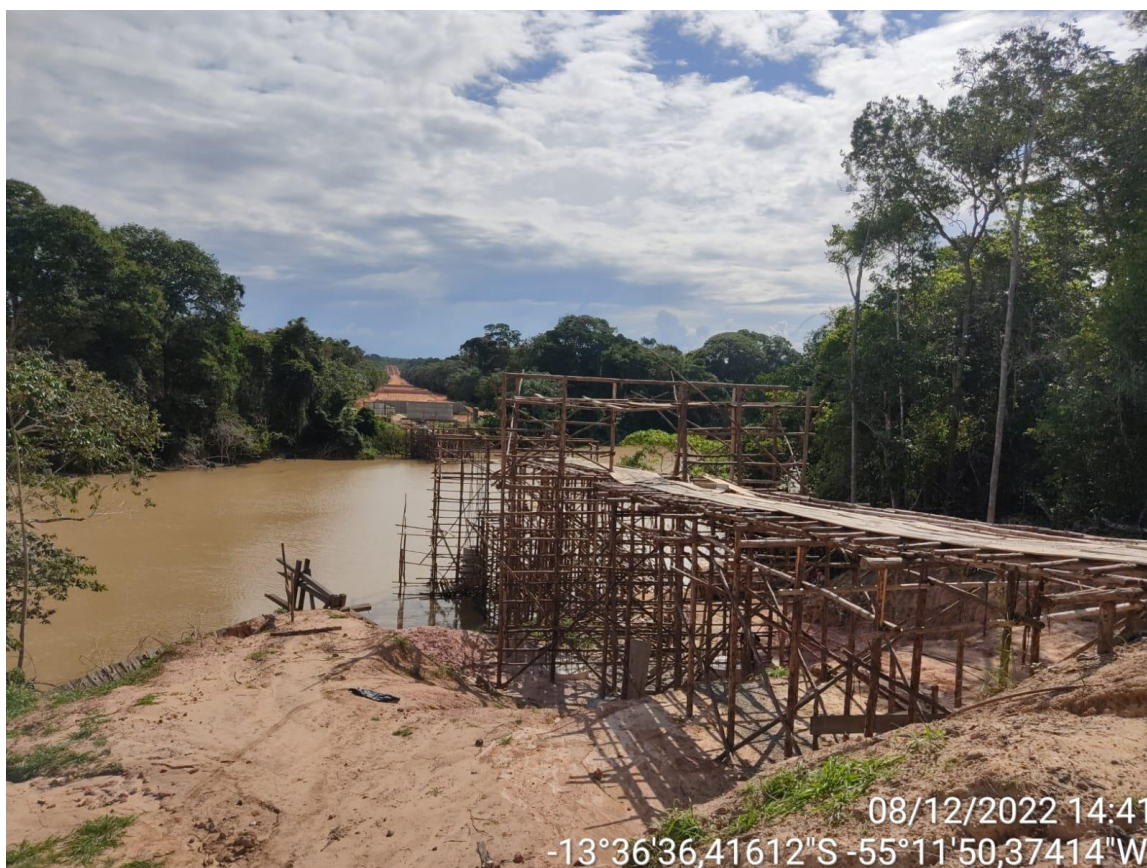
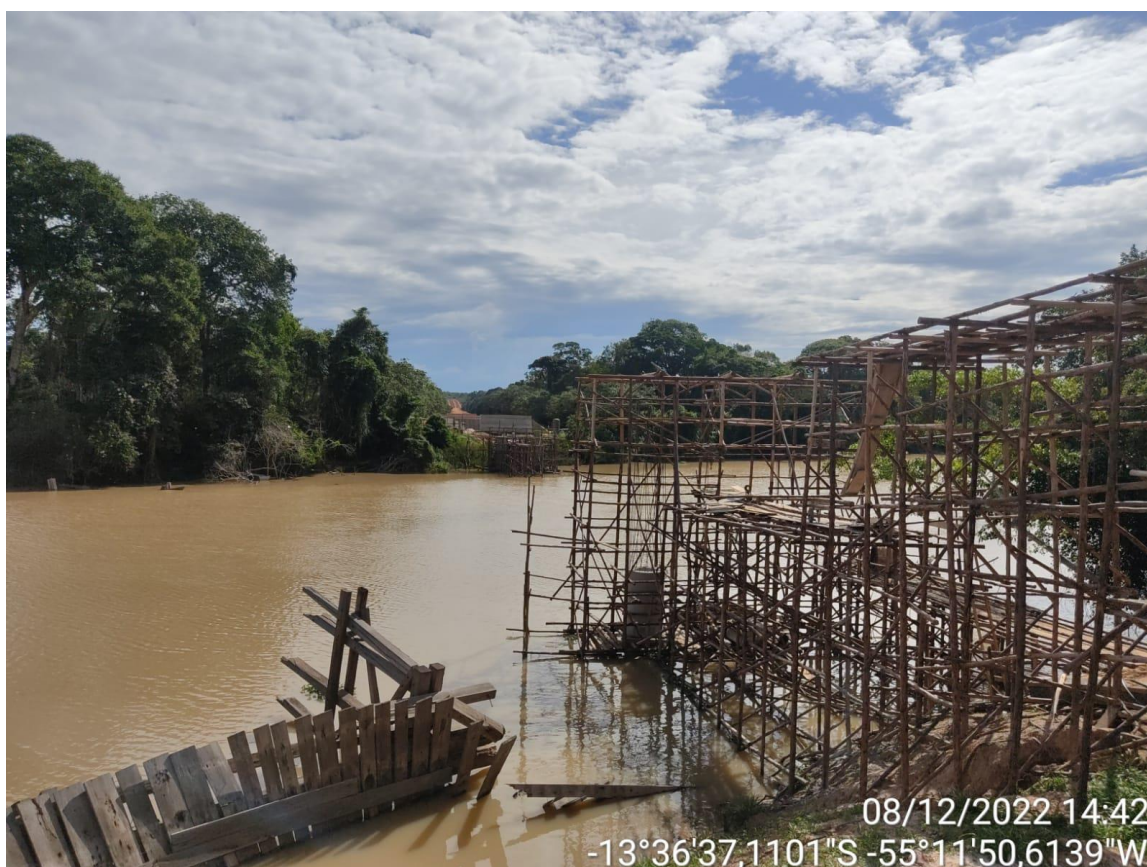
Obra de construção de ponte de concreto pré-moldado protendido sobre o Rio Teles Pires, de 150,7 metros, em fase inicial, realizada pela empresa SOTEF – Sociedade Técnica de Engenharia e Fundações LTDA.

Figuras 55 e 56 – obra de construção da ponte no lado norte.

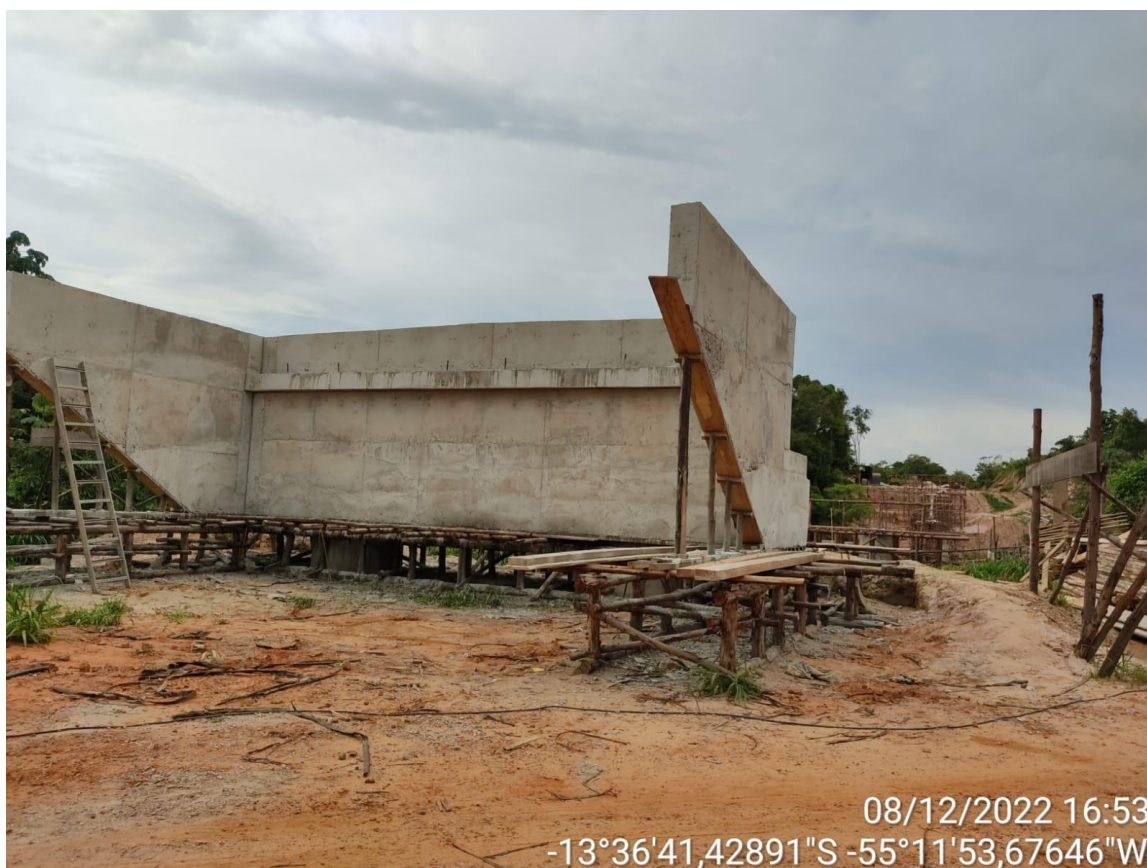
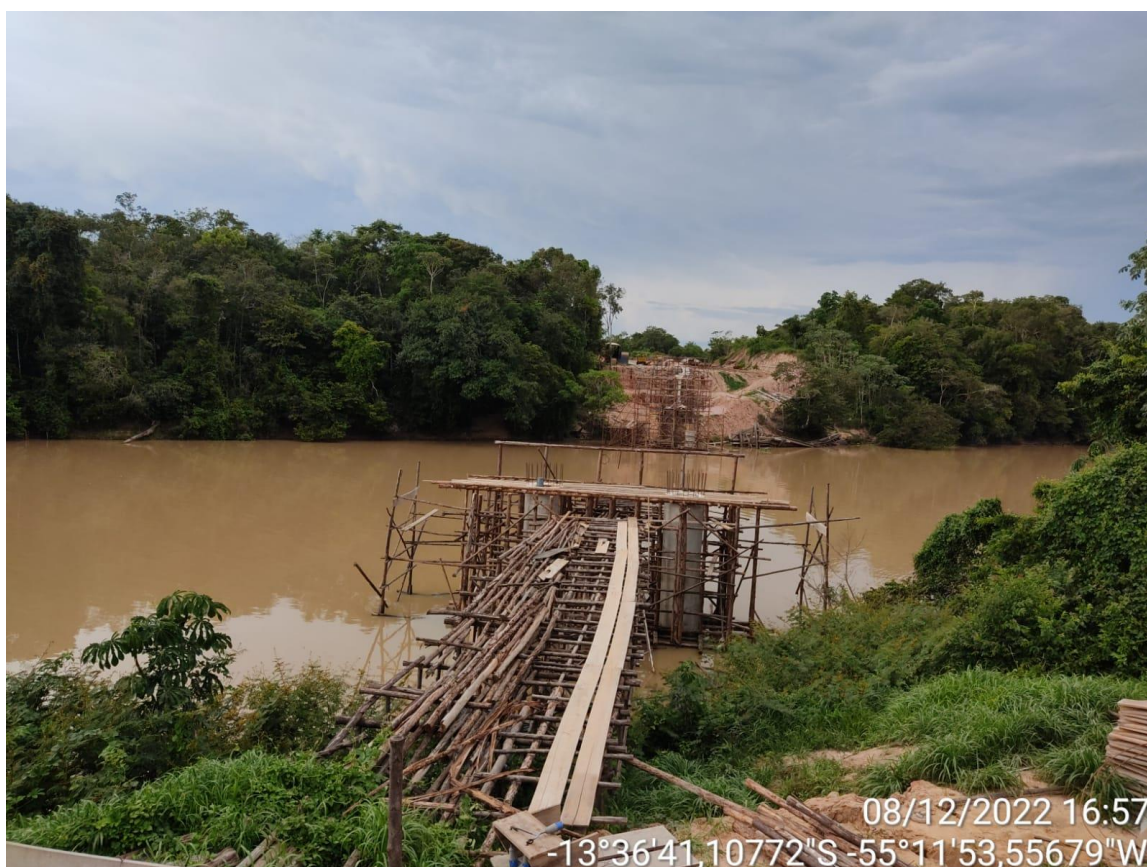
Figuras 57 e 58 – obra de construção da ponte no lado sul.

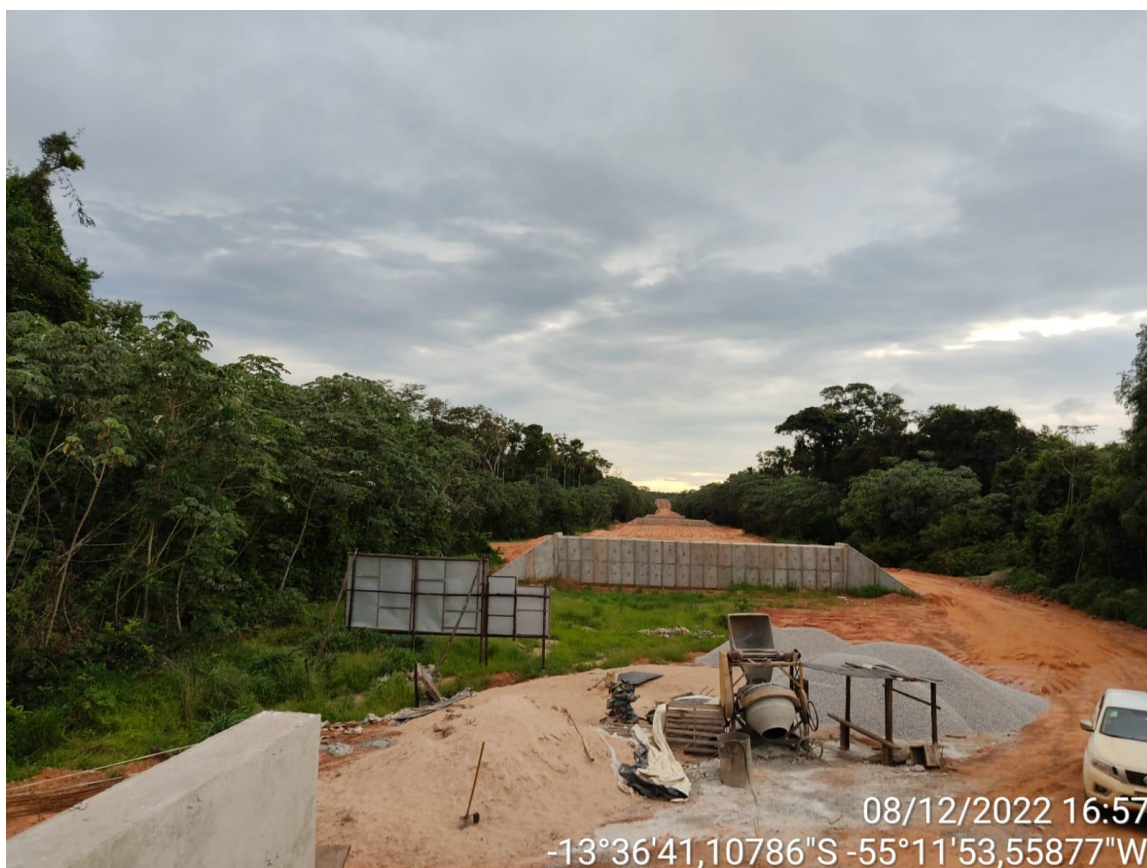
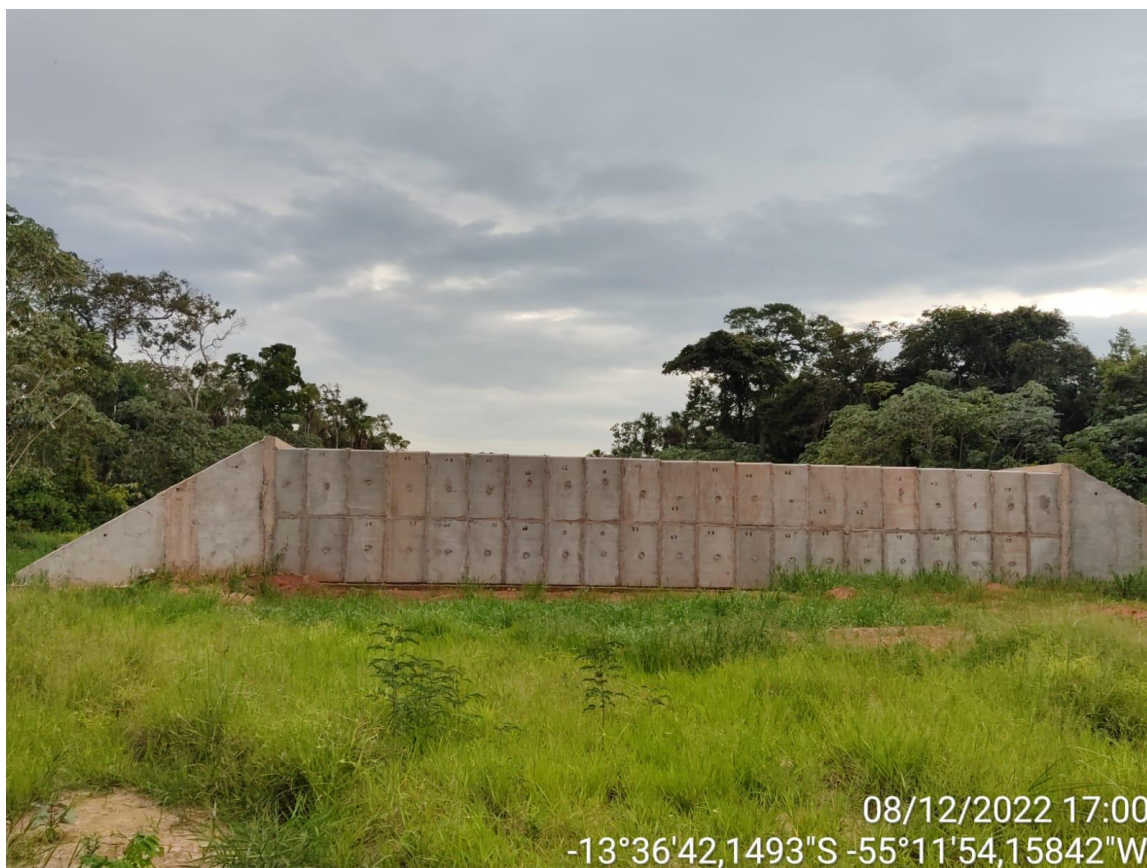
Figuras 59 e 60 – obra de construção da ponte no lado sul.

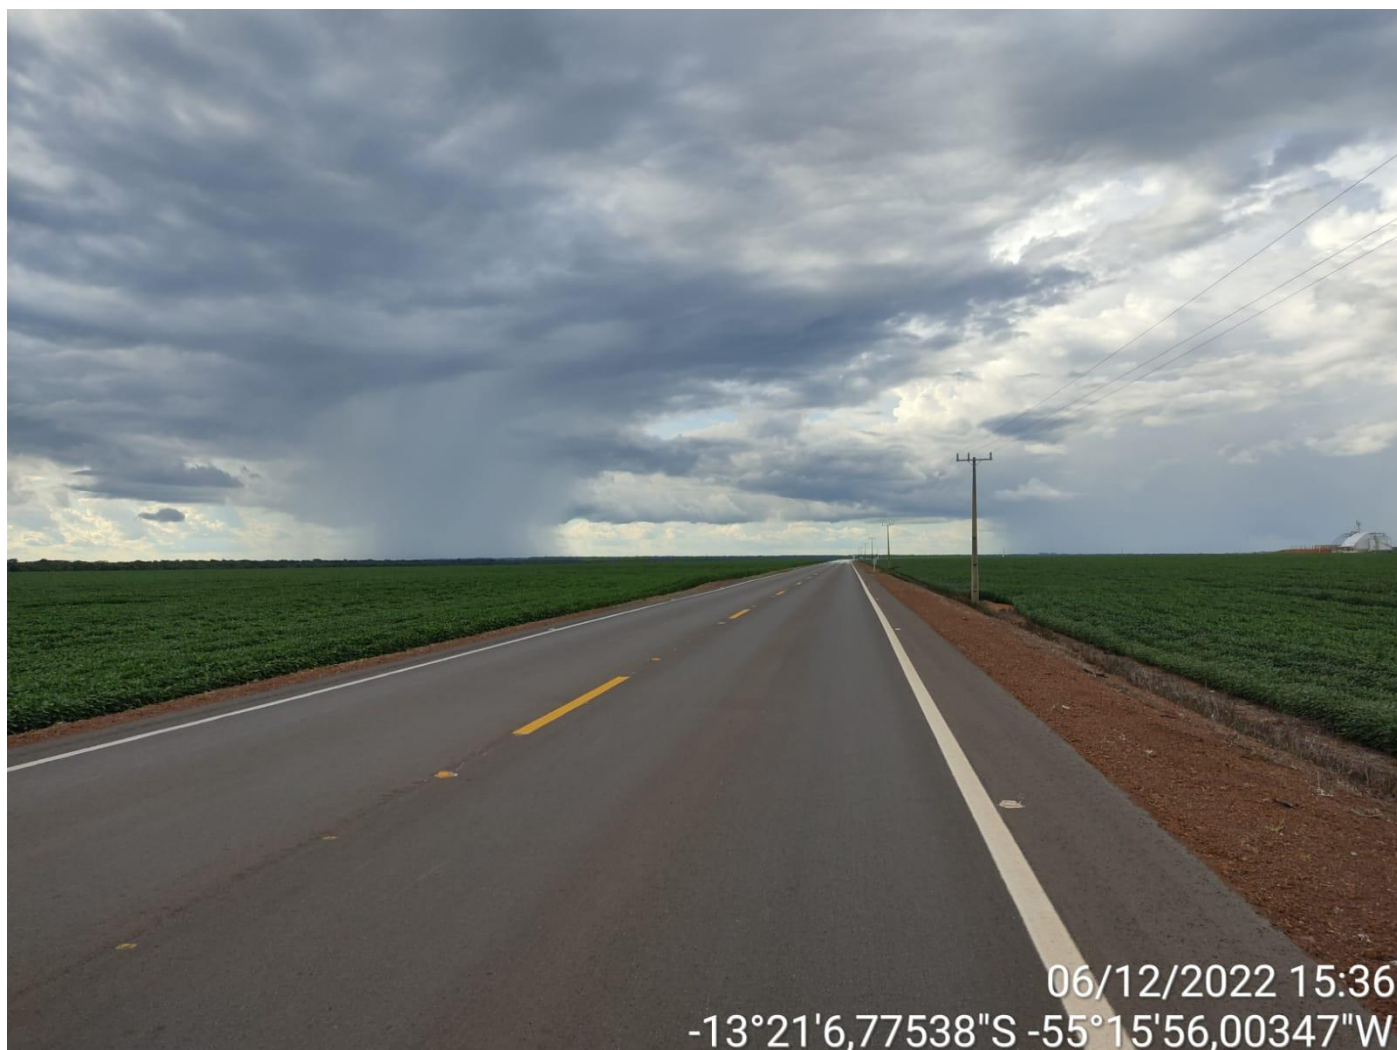
Figura 62 – Trecho da MT 140.

**Observações:** trecho totalmente pavimentado e em excelentes condições de trafegabilidade, apresentando apenas remendos em alguns trechos.

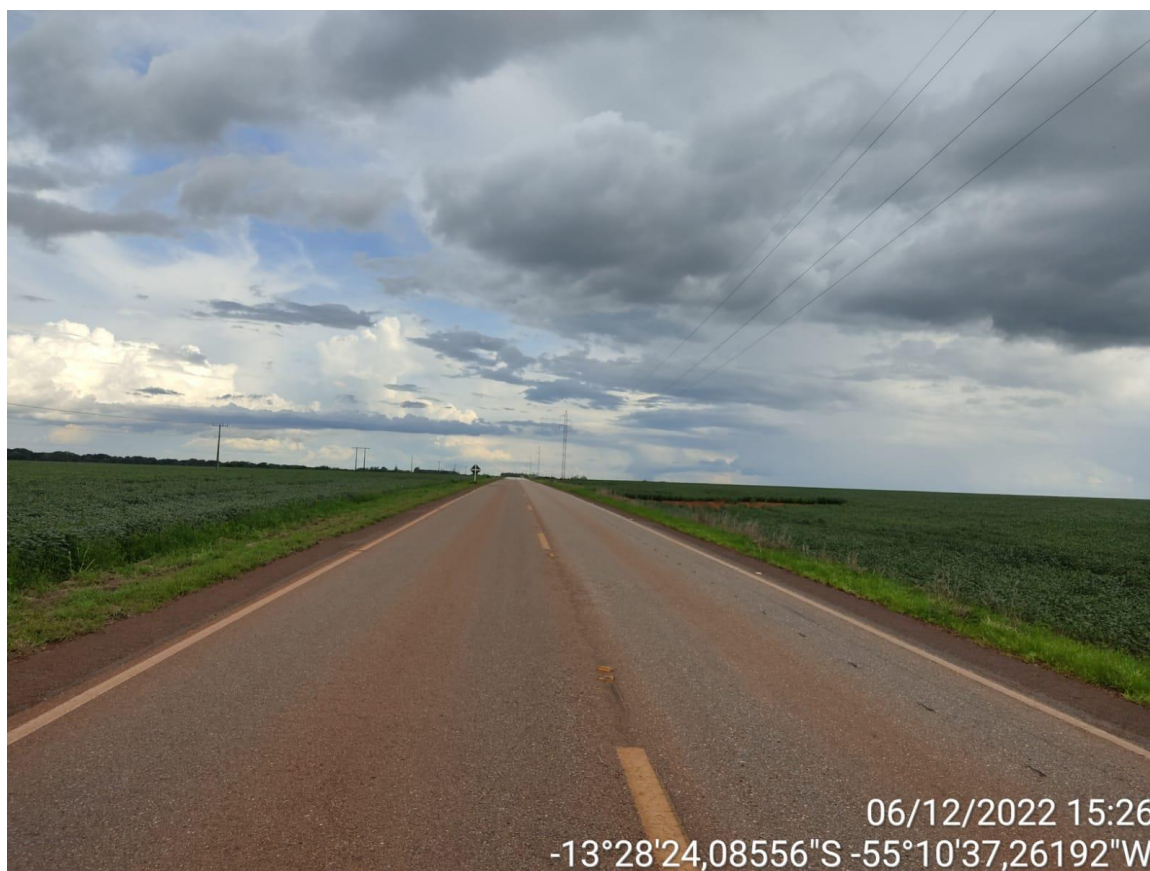
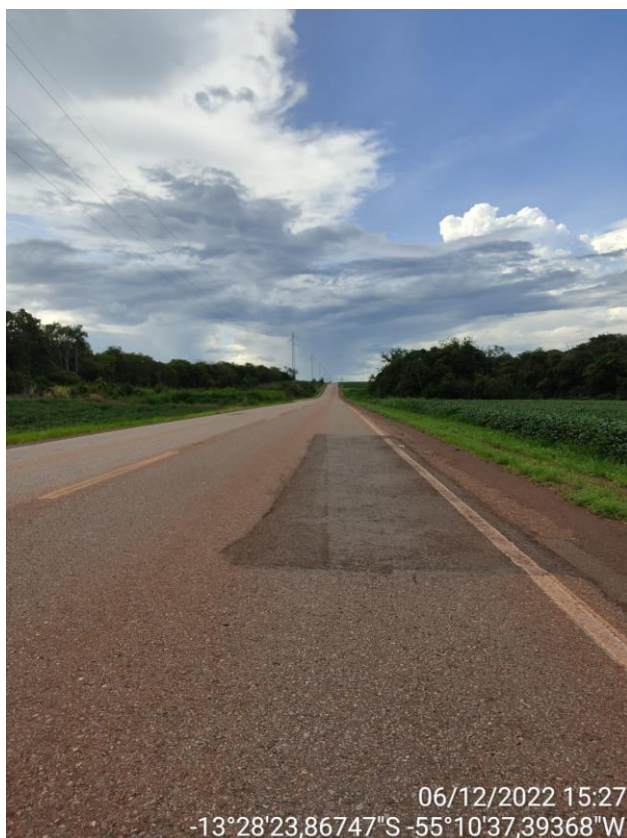
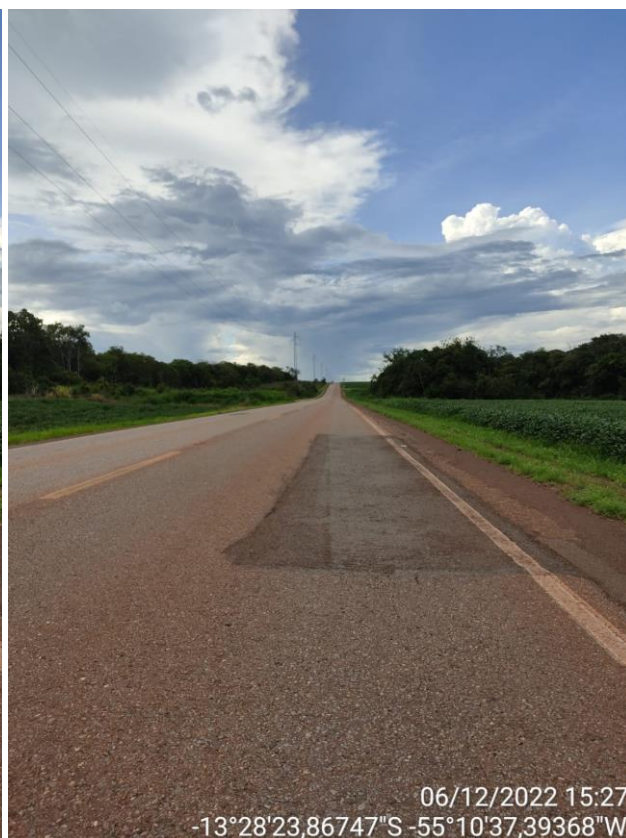
Figuras 63, 64 e 65 – Trecho da MT 140.

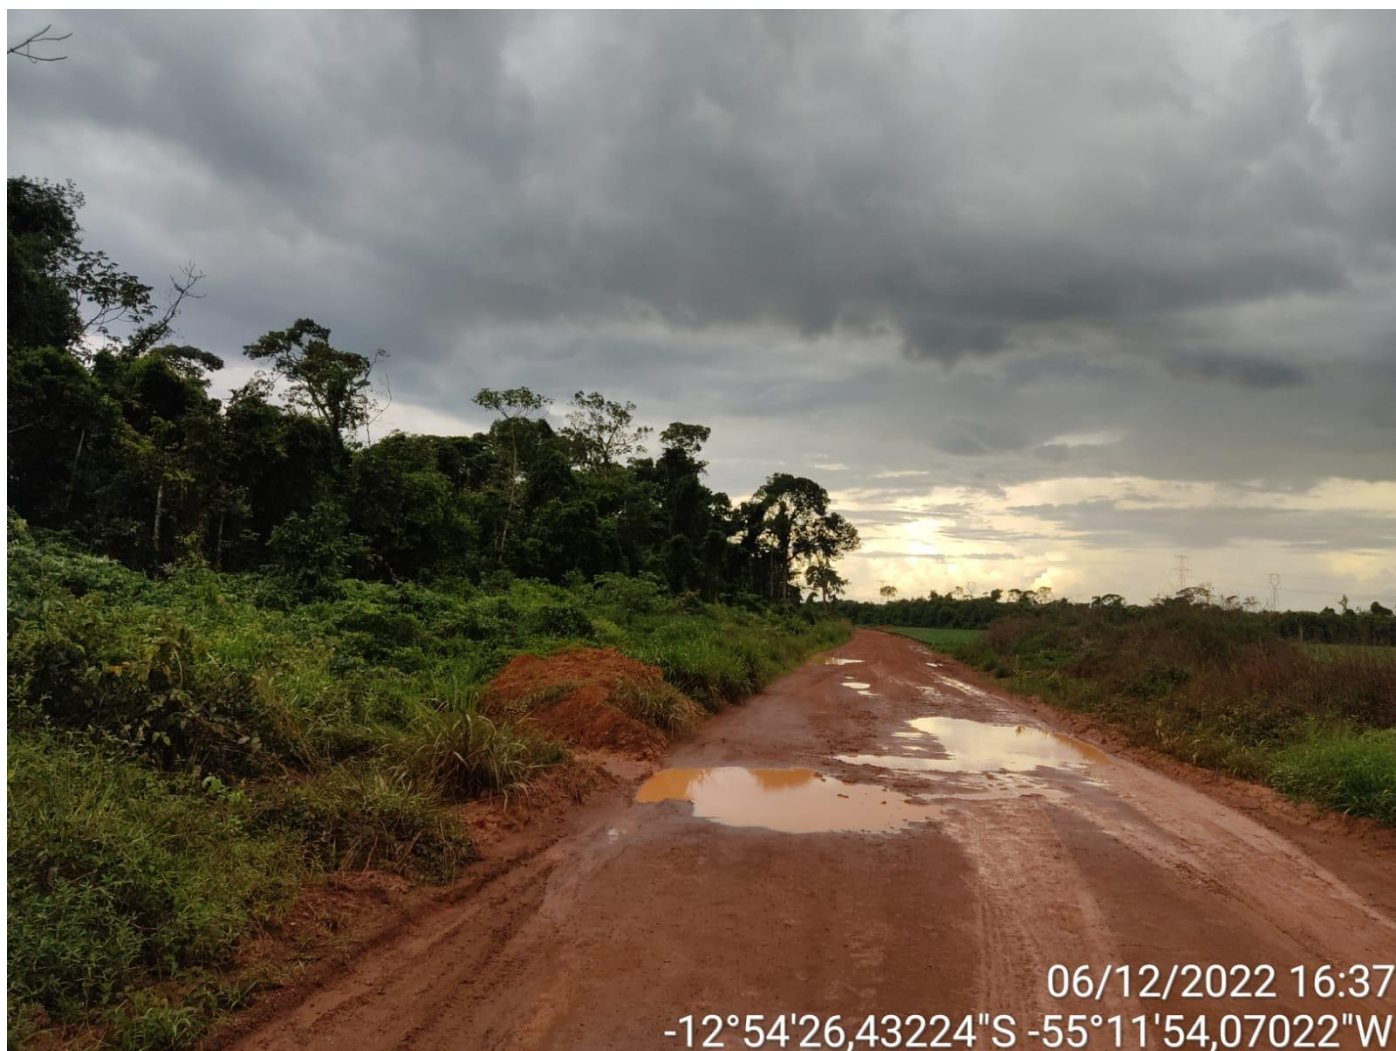
Figura 67 – Trecho da MT 140.

**Observações:** trecho em estrada vicinal, contendo grande quantidade de buracos, trincas em malha tipo “couro de jacaré” e pontos passíveis de atolar veículos; a ponte do Rio Tartaruga ( $12^{\circ}40'0''S$   $55^{\circ}16'35''W$ ) está com tábuas soltas e com a estrutura empenada no centro; nota-se que com o aumento das chuvas a tendência é que a estrada fique bem crítica.
