**RELATÓRIO DE SITUAÇÃO DE RODOVIAS ESTADUAIS**

**MT 251 – MT 140 – MT 225 – MT 130 – MT 129 – BR 242 – MT 240**

**DEZEMBRO/2022**

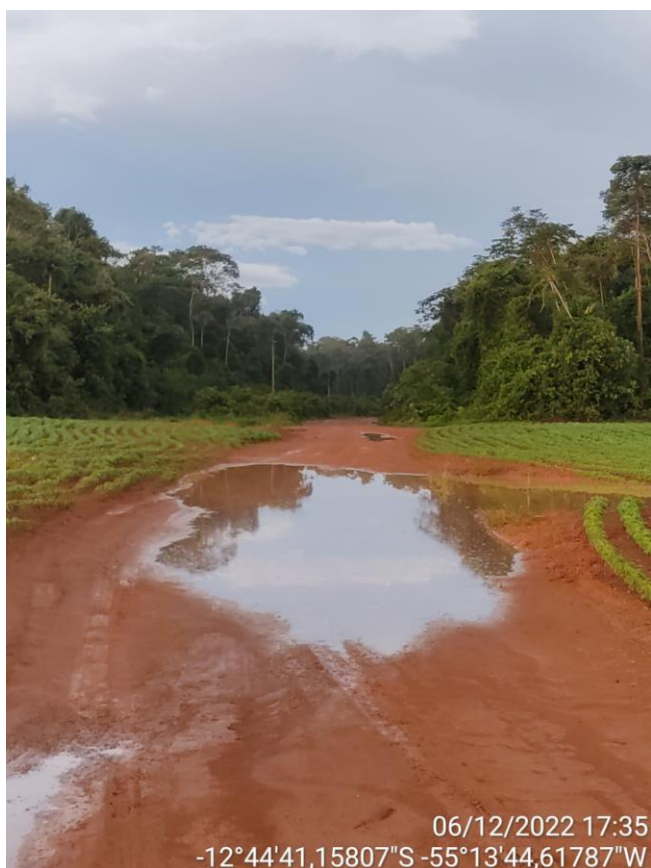
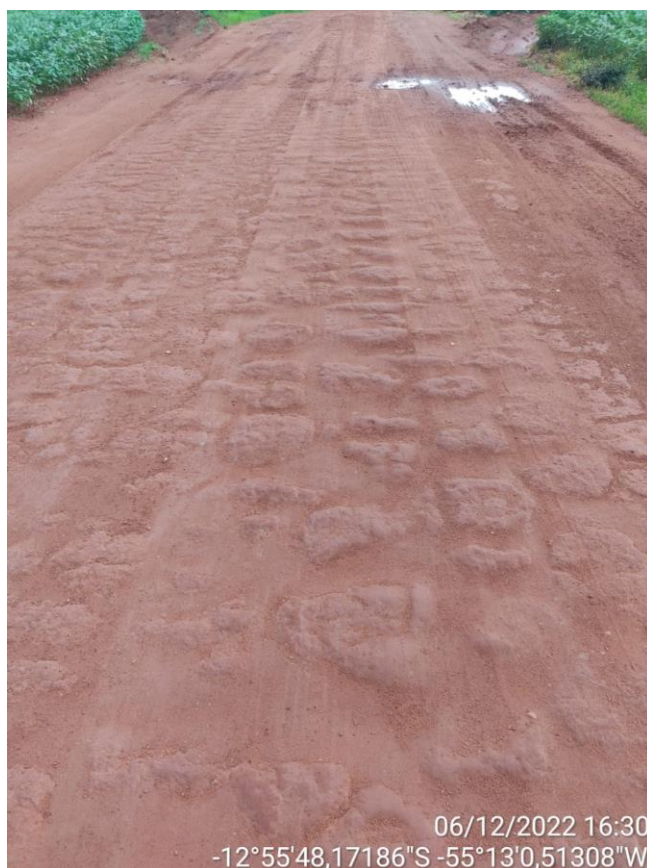
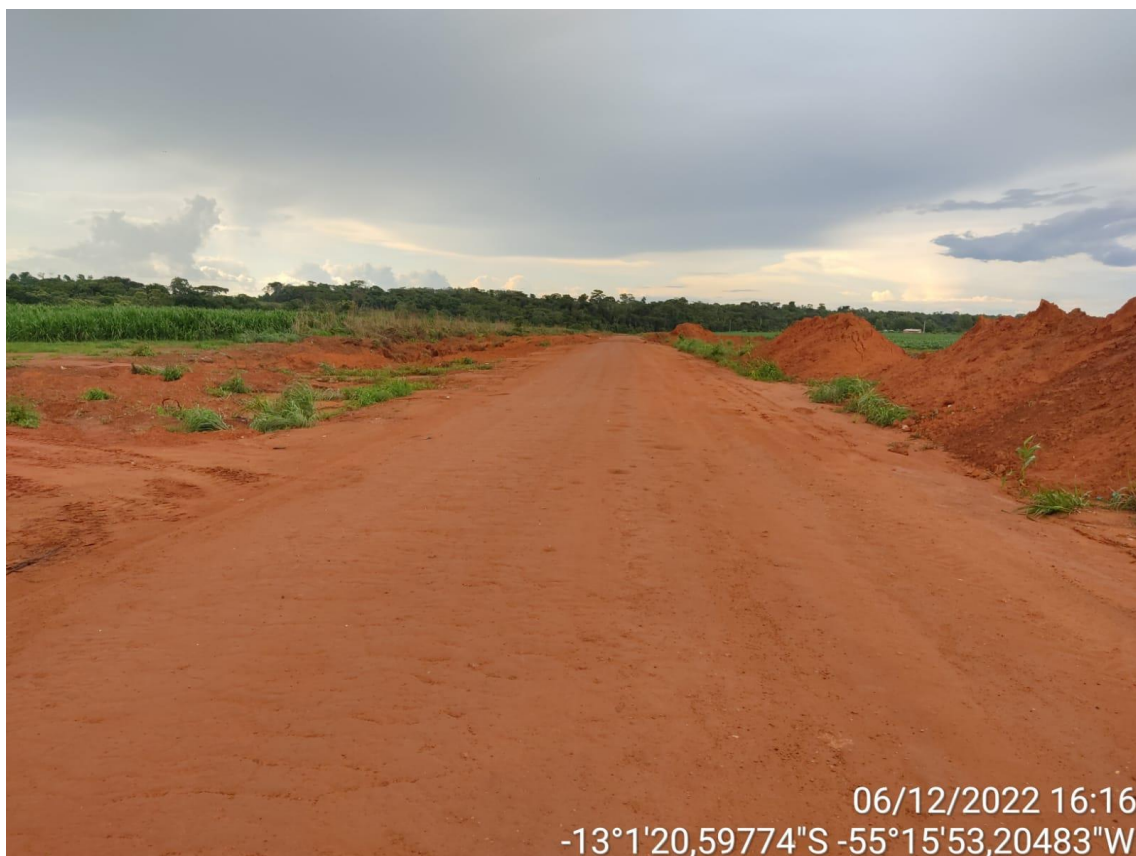
**Observações:** trecho em estrada vicinal, contendo grande quantidade de buracos, trincas em malha tipo “couro de jacaré” e pontos passíveis de atolar veículos; a ponte do Rio Tartaruga ( $12^{\circ}40'0''S$   $55^{\circ}16'35''W$ ) está com tábuas soltas e com a estrutura empenada no centro; nota-se que com o aumento das chuvas a tendência é que a estrada fique bem crítica.

Figuras 68, 69 e 70 – trechos da MT 140.

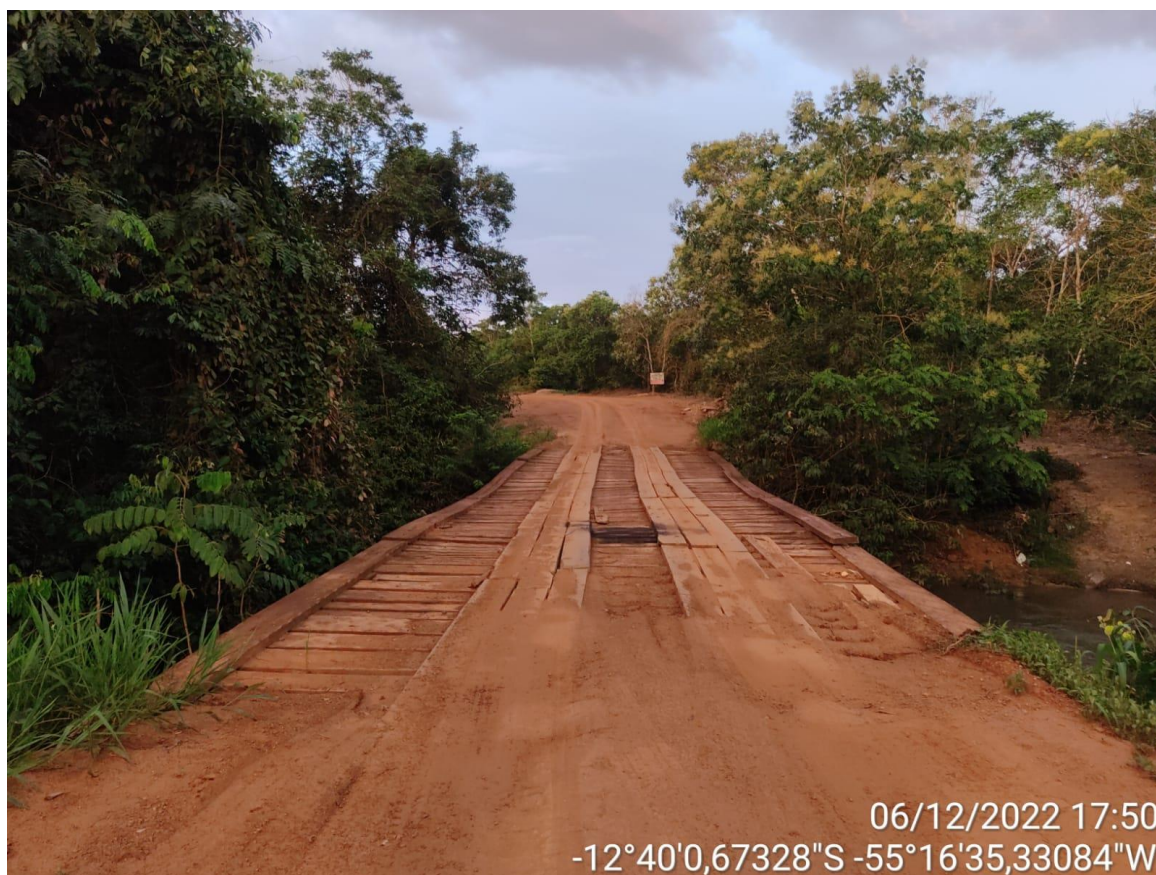
Figuras 71, 72 e 73 – ponte sobre o rio tartaruga na MT 140.

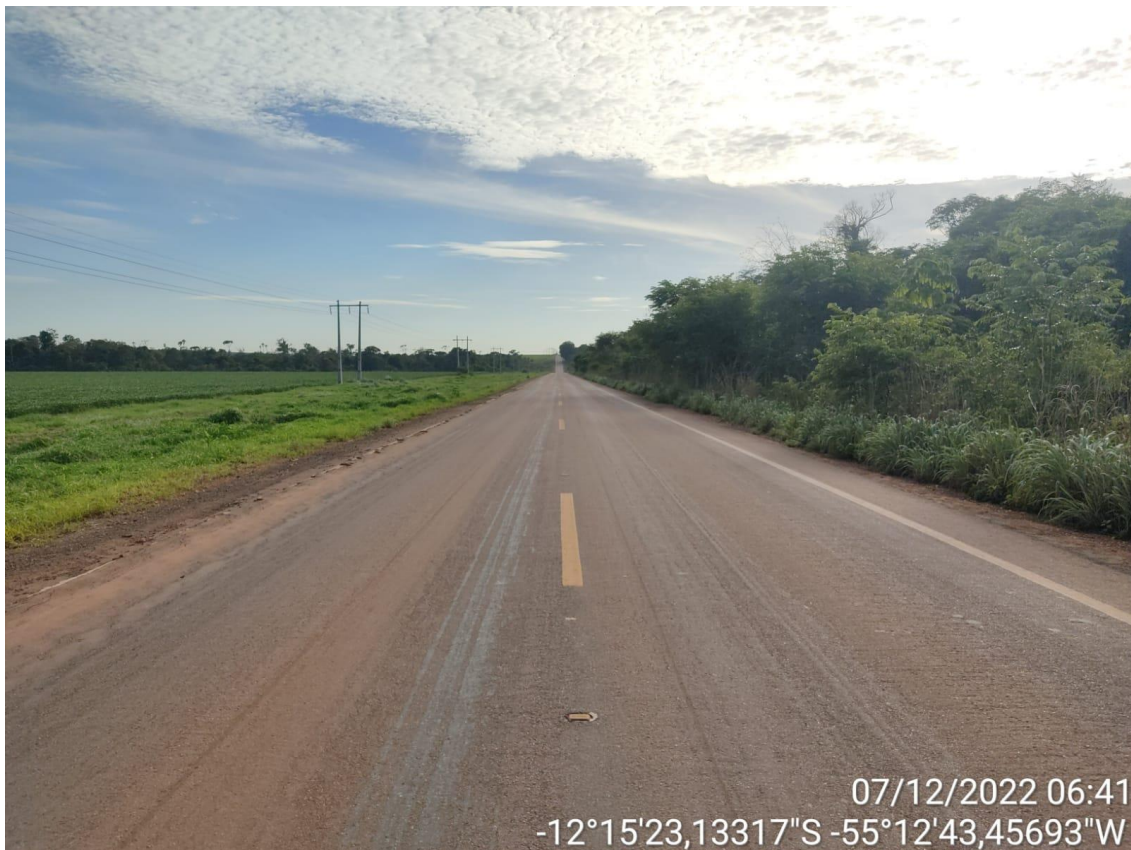
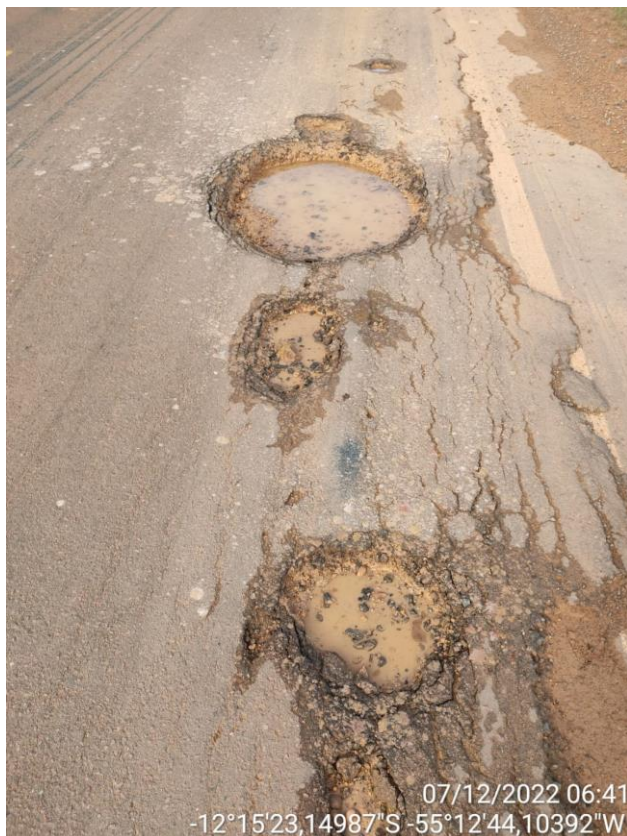
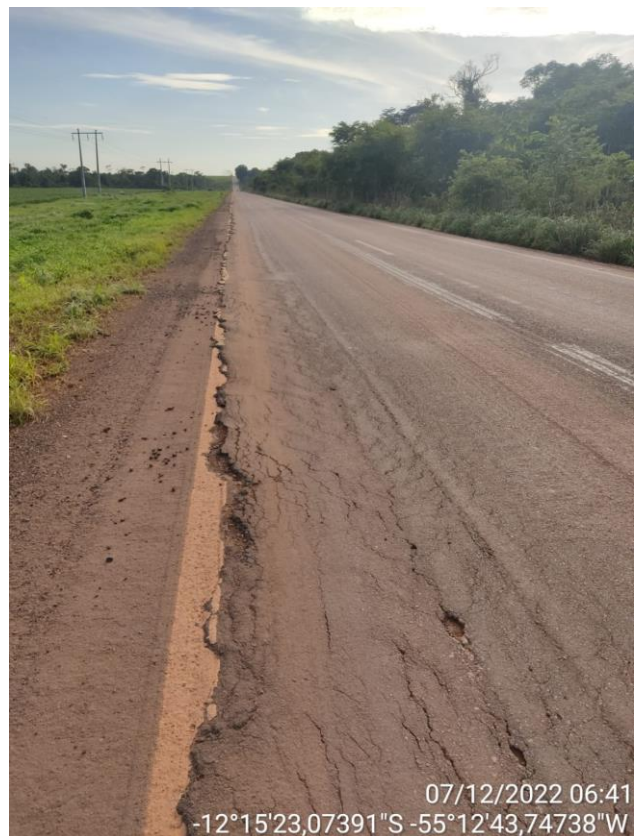
**Observações:** de Vera até Feliz Natal, o pavimento está em condições de trafegabilidade, entretanto apresenta buracos na via, deformação plástica e pontos com remendo. De Feliz Natal até o entroncamento com o novo eixo da MT-130, 15,32 quilômetros já estão pavimentados, faltando apenas a sinalização e acabamento de meio-fio. Os últimos 29,1 quilômetros são em estrada vicinal, mas apresenta boa condição de trafegabilidade, apenas com buracos esporádicos.

Figuras 75, 76 e 77 – trecho da MT 225, de Vera a Feliz Natal.

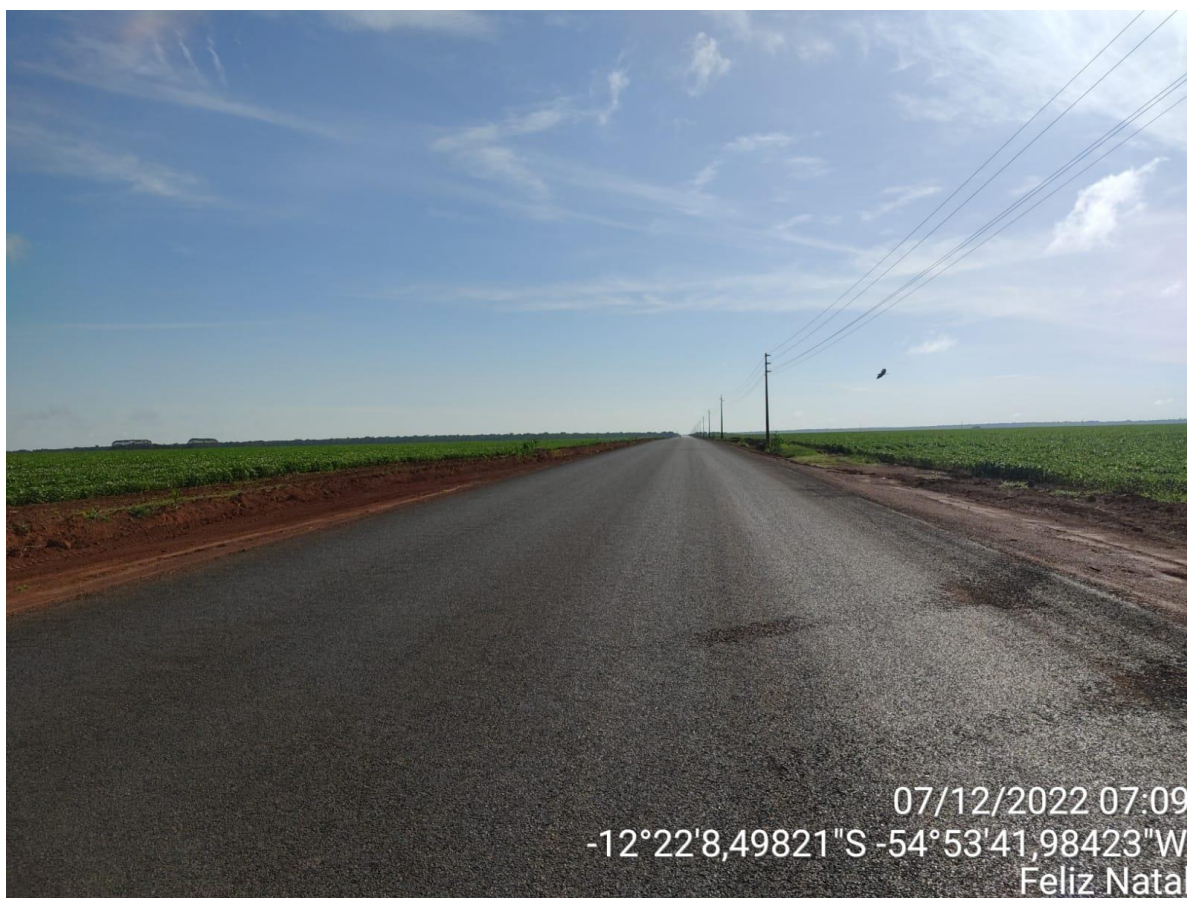
Figuras 78, 79 e 80 – trecho da MT 225, de Feliz Natal até a entrada da estrada vicinal.

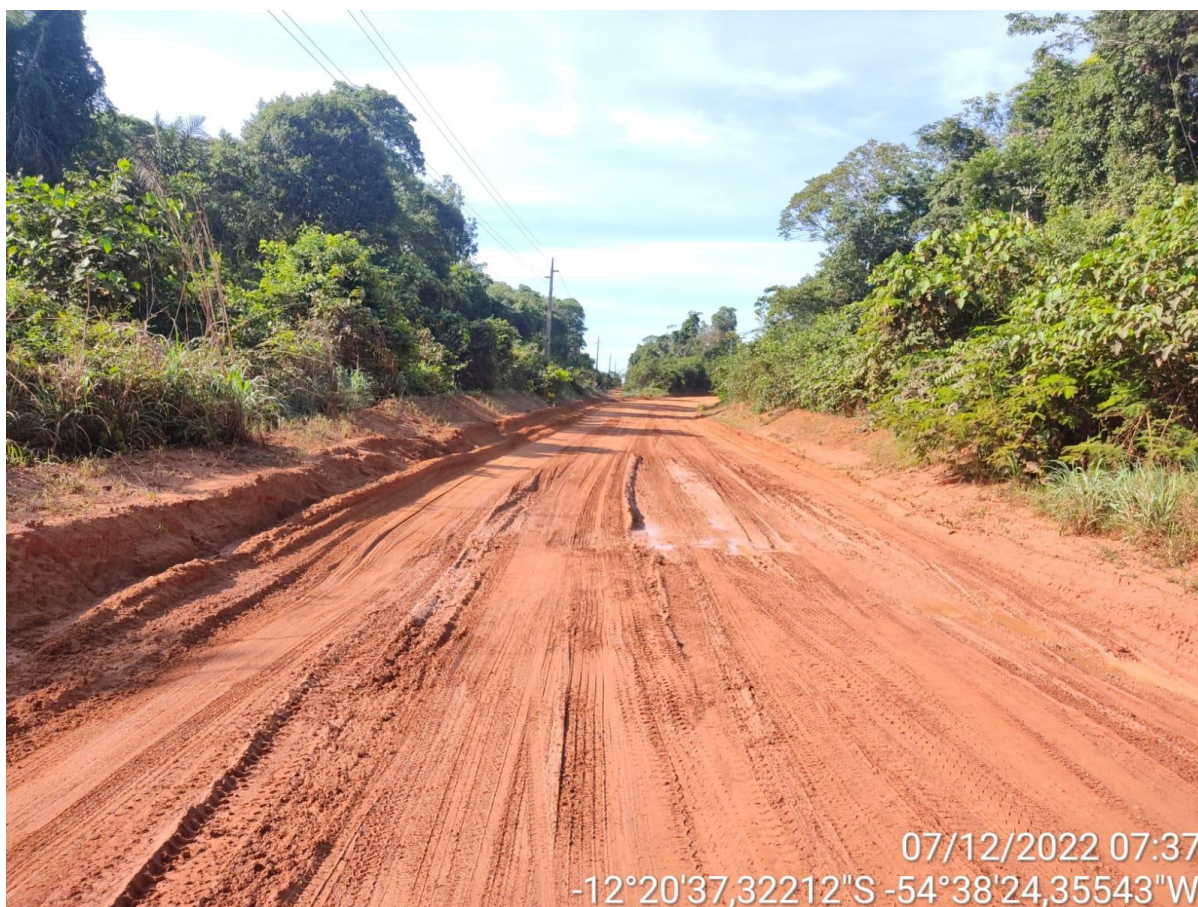
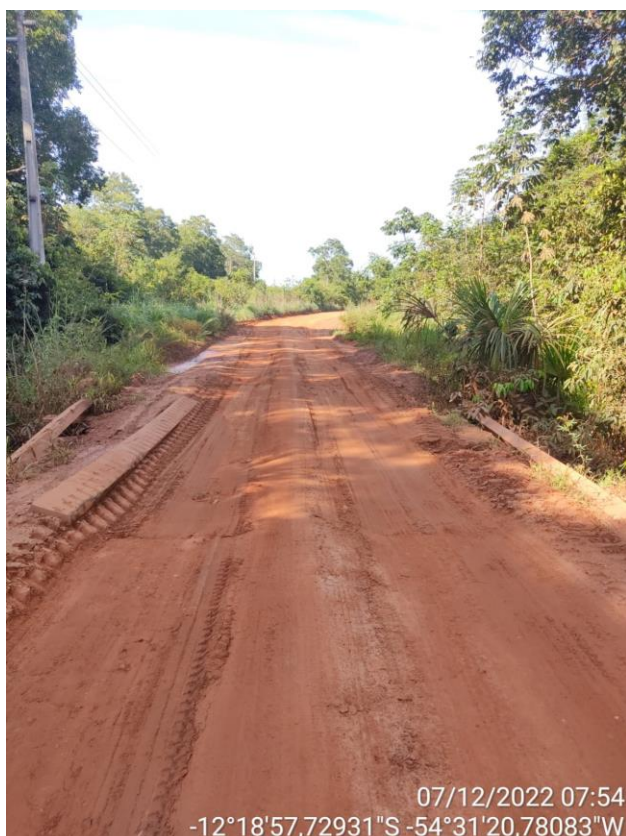
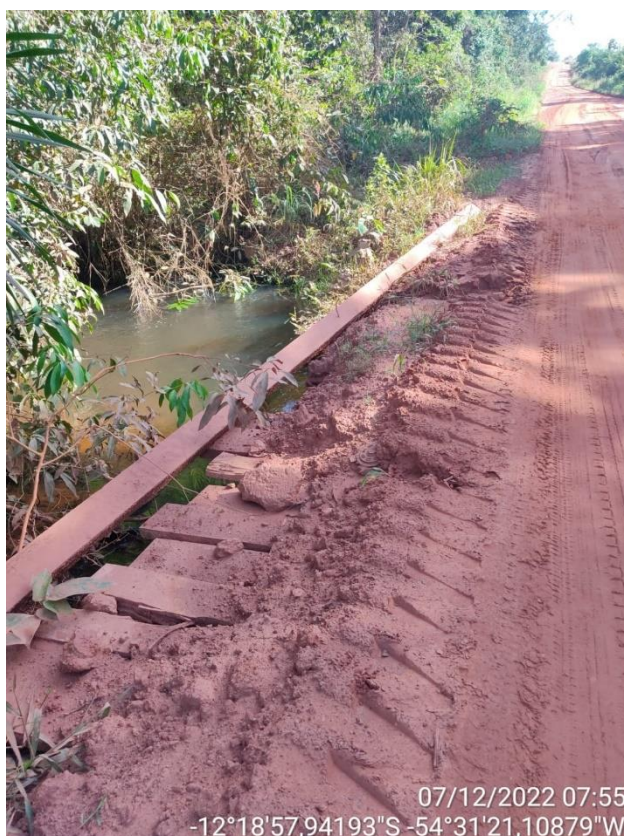
Figuras 81, 82 e 83 – trechos da MT 225 em estrada vicinal.

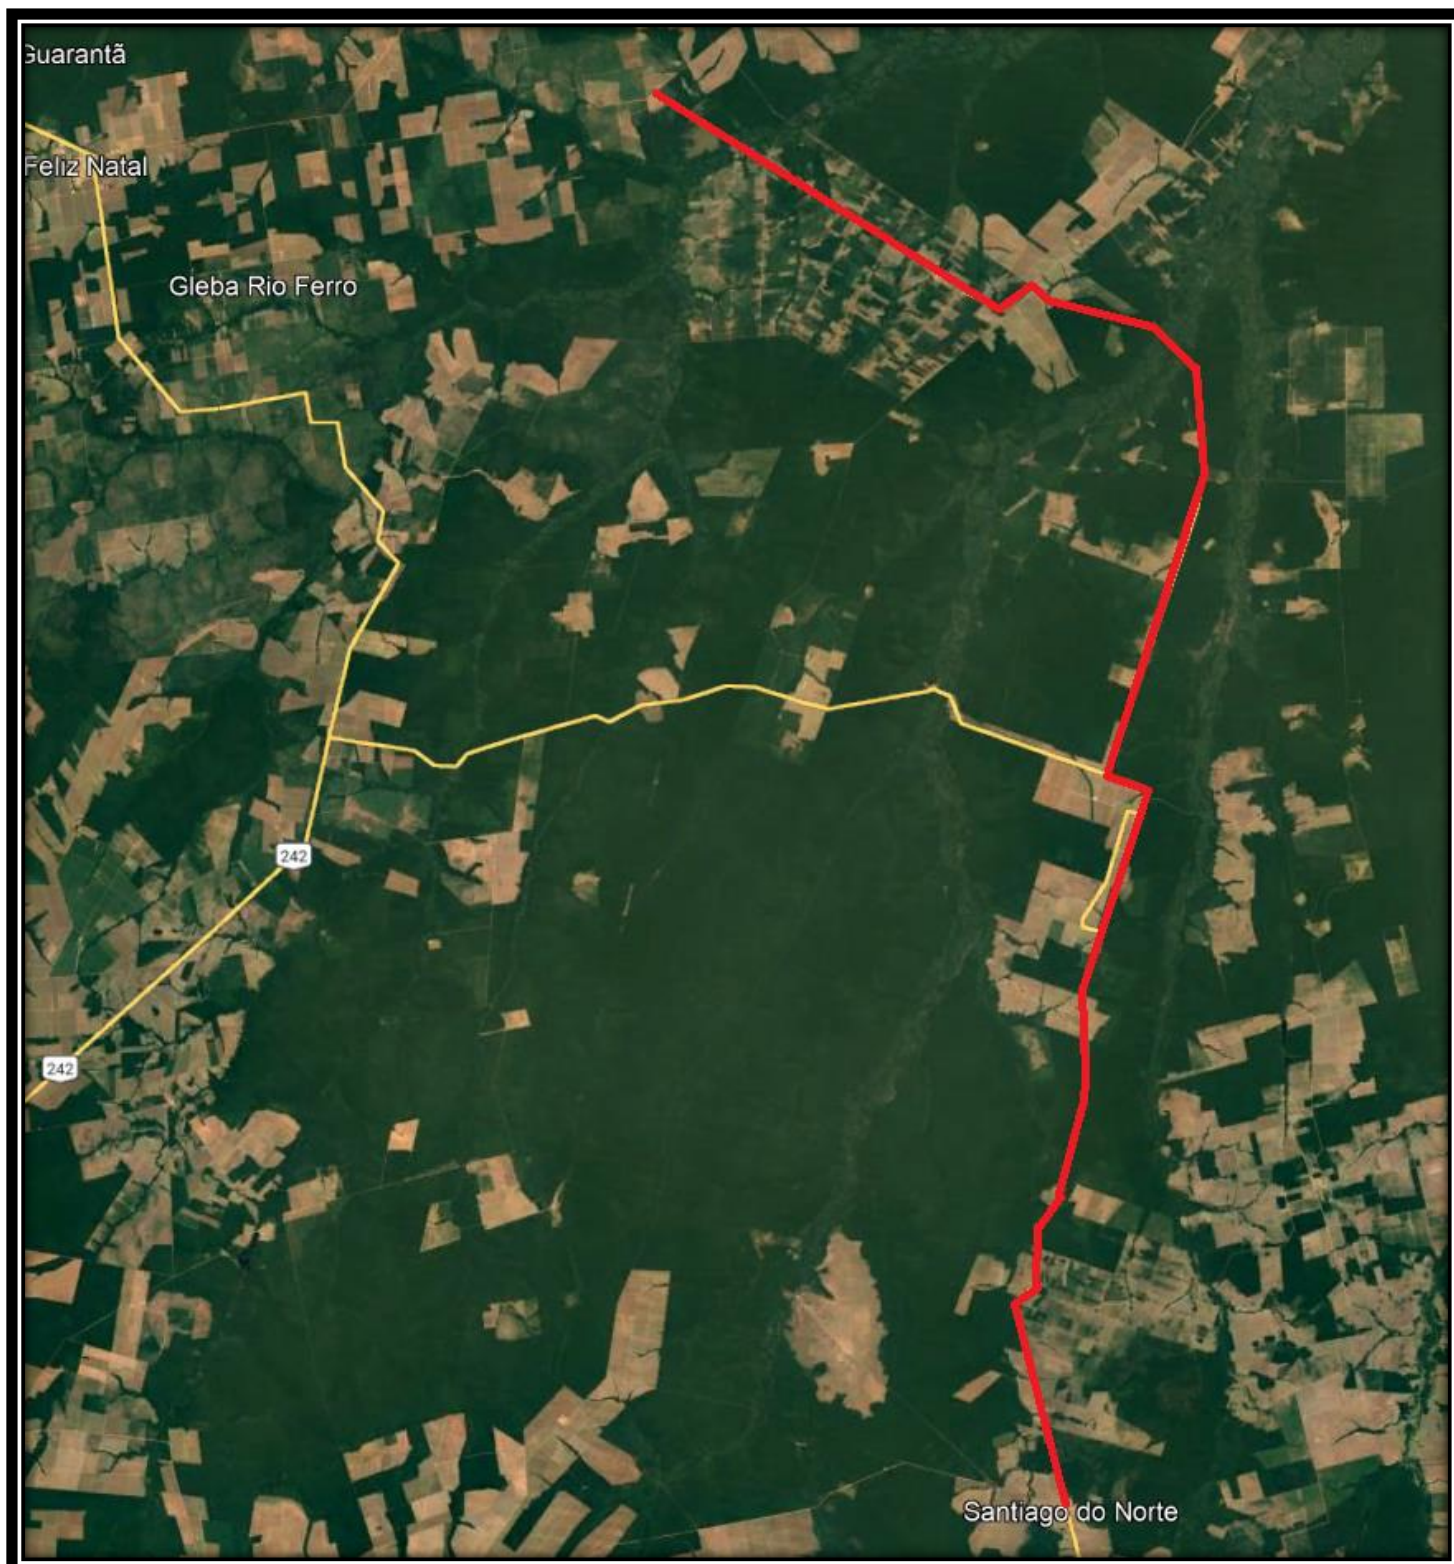
Figura 84 – Trecho da MT 130.

**Observações:** a MT-130, no trecho em questão, está sendo implantada em um eixo diferente do previsto inicialmente, conforme figura 84. Os primeiros 44 quilômetros são realizados em estrada vicinal com buracos, com possível pavimentação após a elaboração dos projetos, passando pela obra da ponte sobre o rio Von Den Steinen e Rio Ronuro; os 87 quilômetros subsequentes estão em obra de implantação e pavimentação, apresentando boa trafegabilidade inclusive nos trechos ainda não pavimentados. Acredita-se que com o aumento das chuvas as obras sofram uma desaceleração.

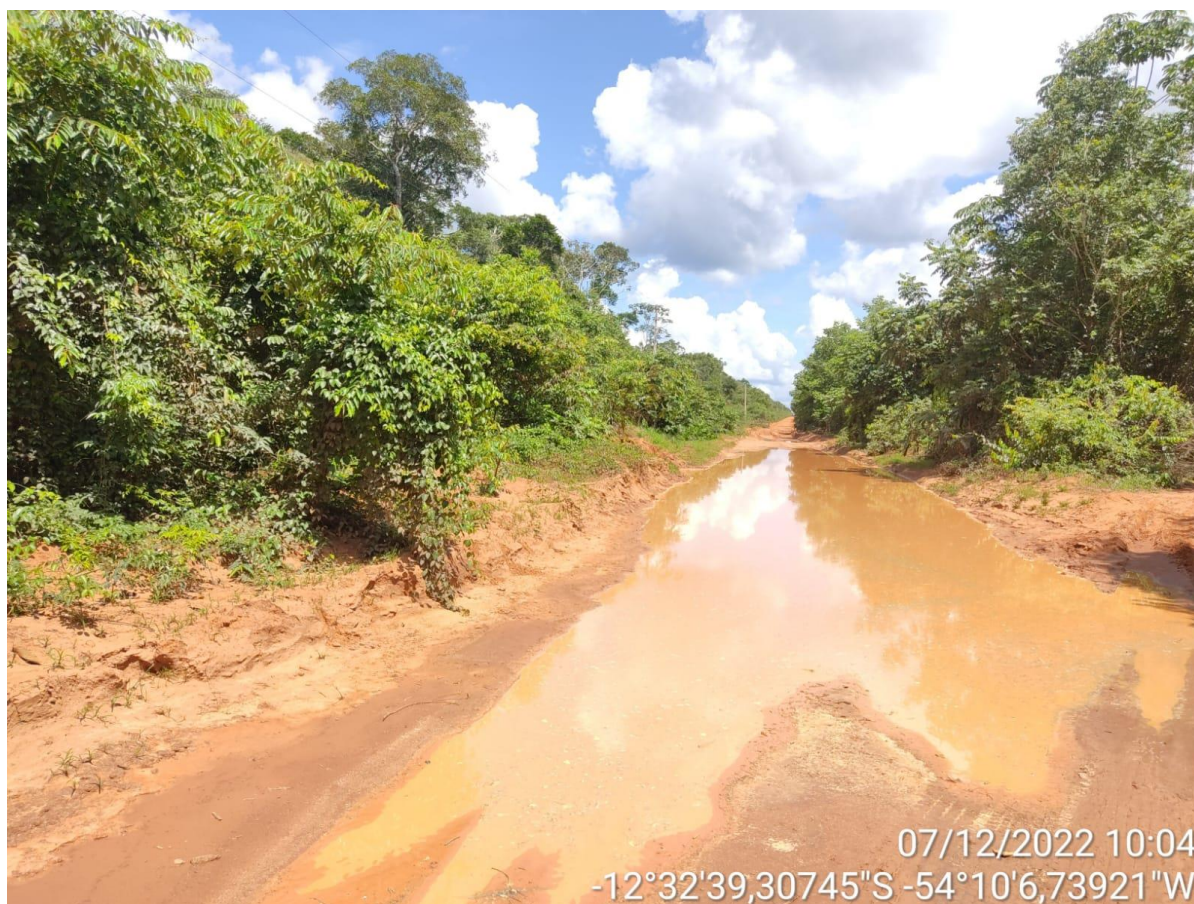
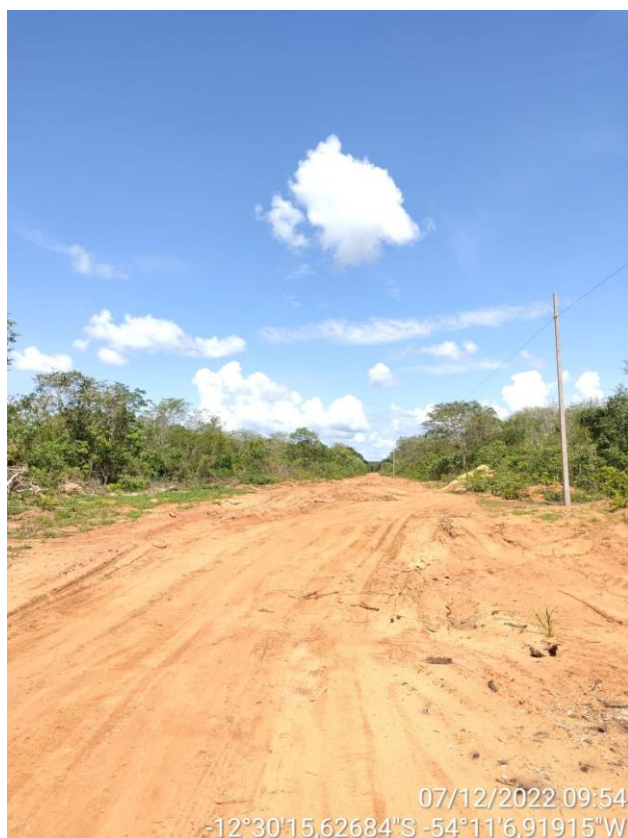
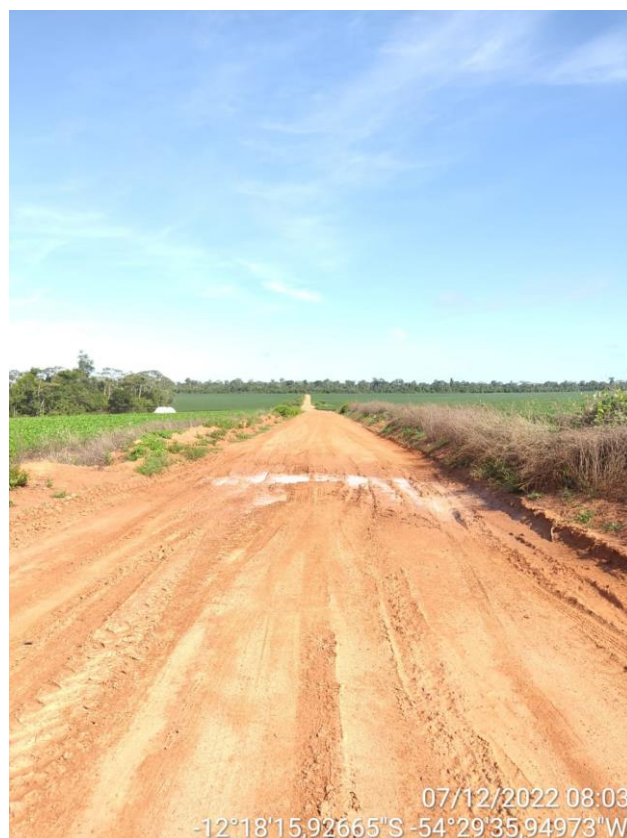
Figuras 85, 86 e 87 – trecho sem obras da MT-130.

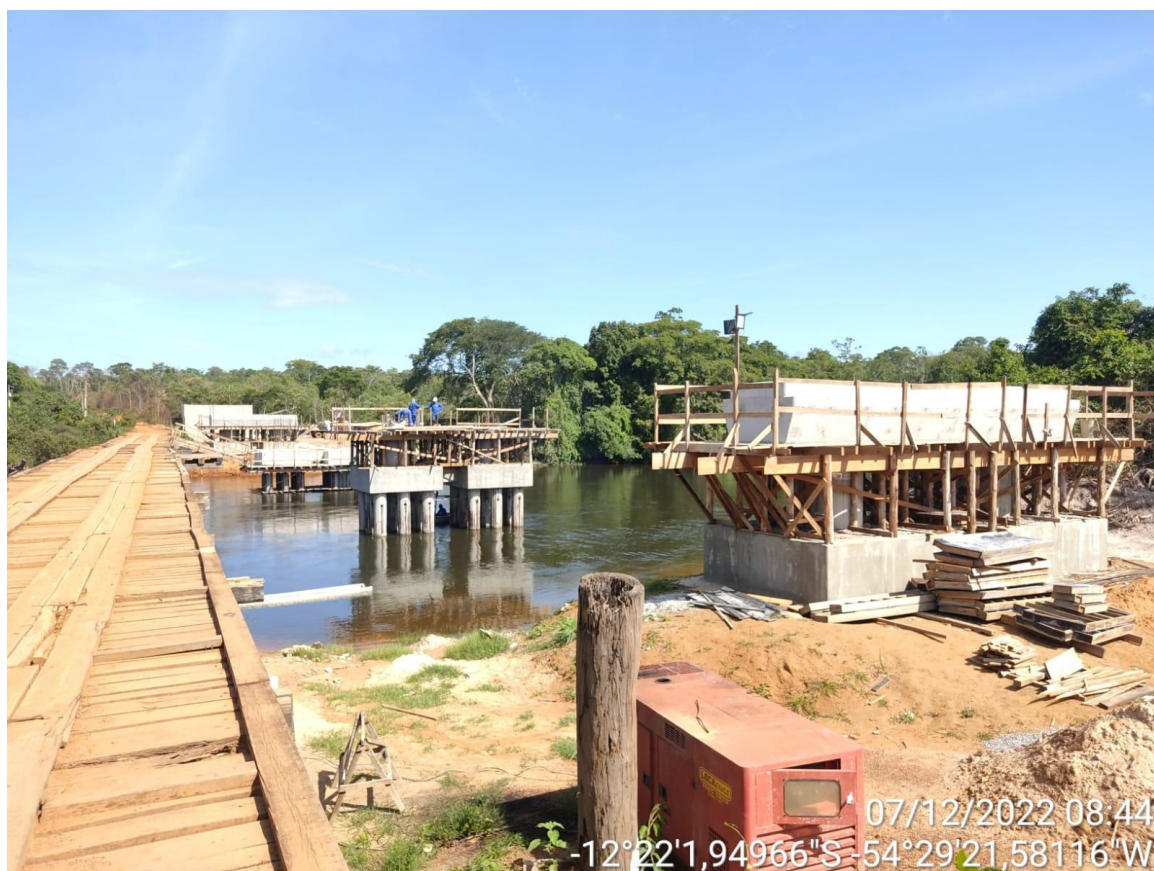
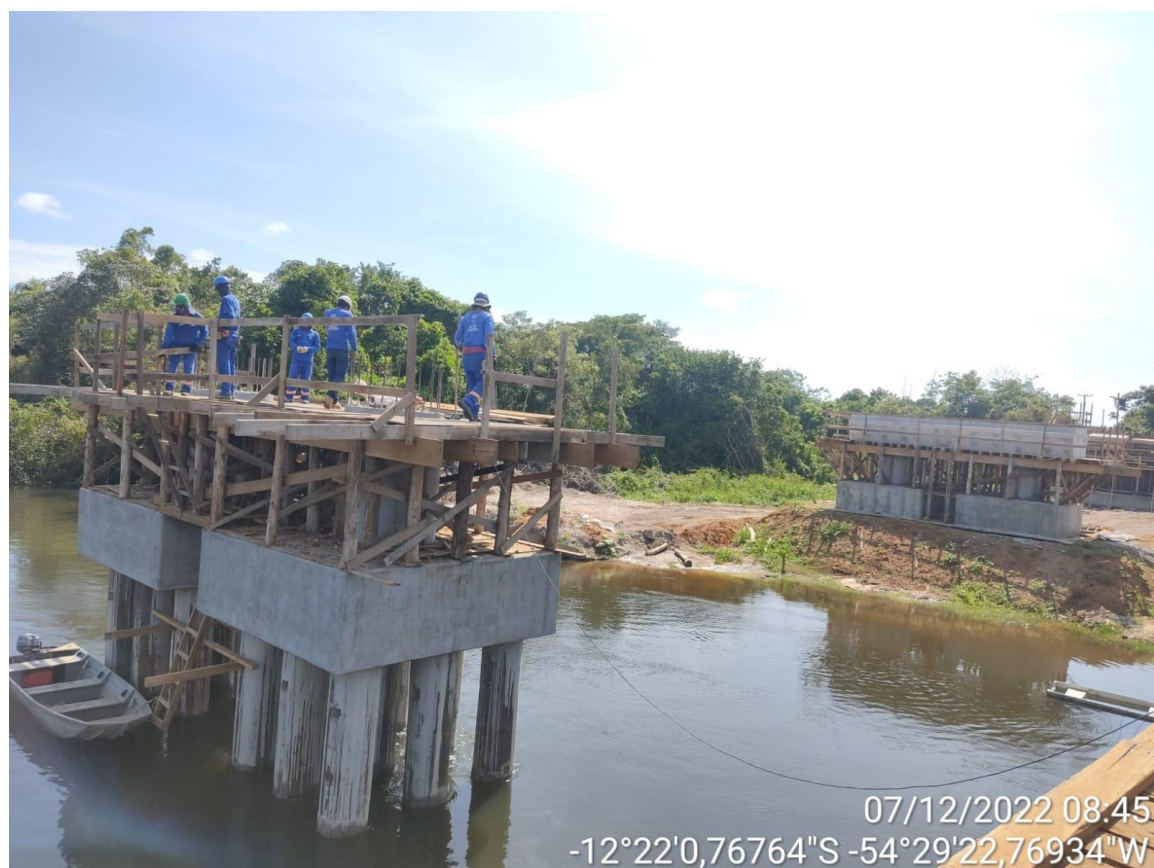
Obra de construção da ponte de concreto pré-moldado sobre o Rio VON DEN STEINEN, na coordenada 12°22'0"S 54°29'23"W, realizada pela empresa RIVOLI S.P.A;

Figuras 88 e 89 – ponte sobre o Rio Von Den Steinen.

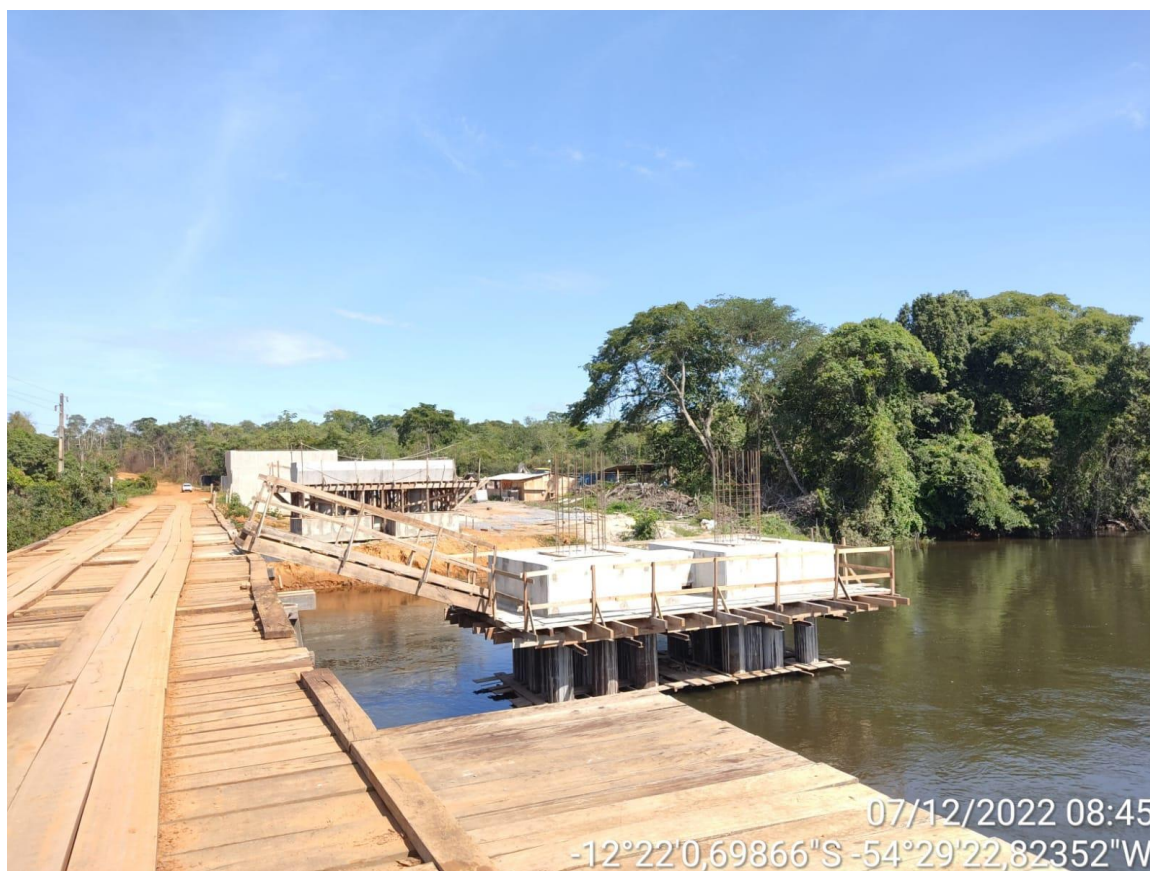
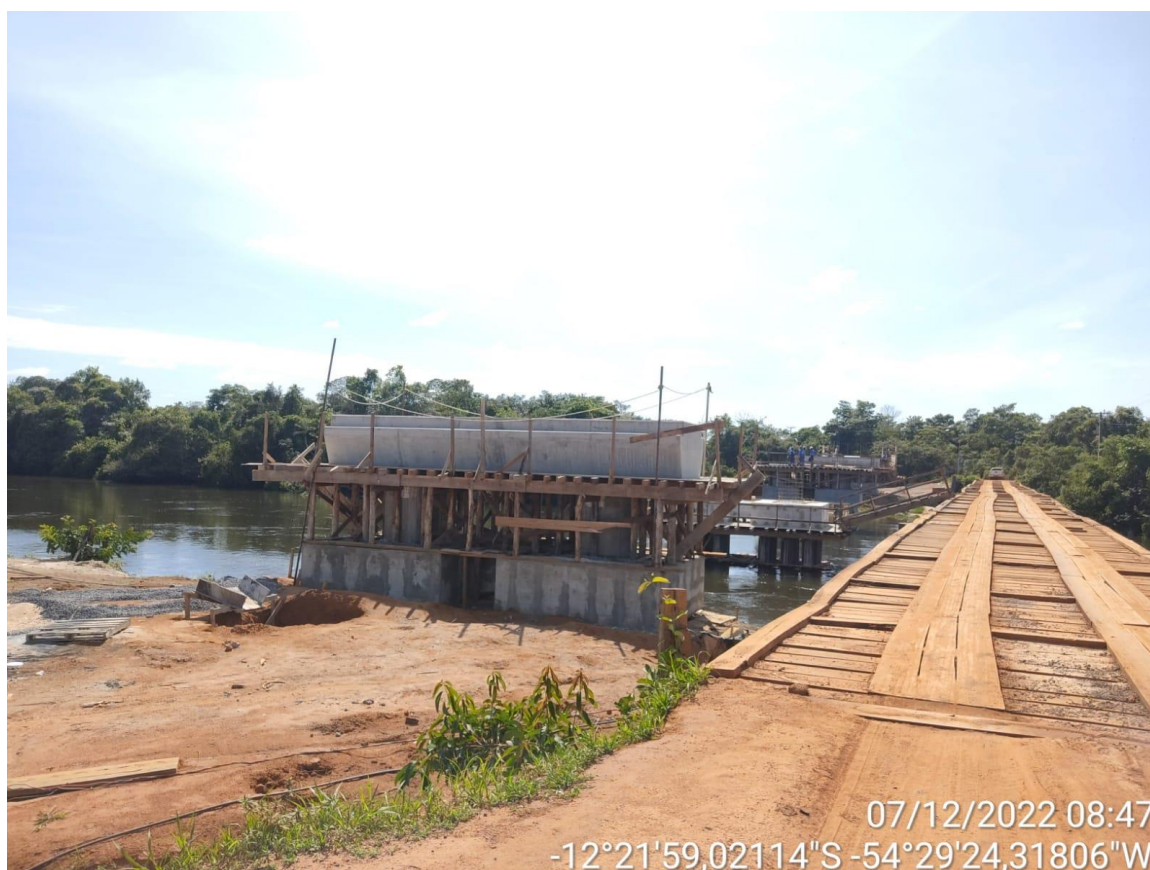
Figuras 90 e 91 – ponte sobre o Rio Von Den Steinen.

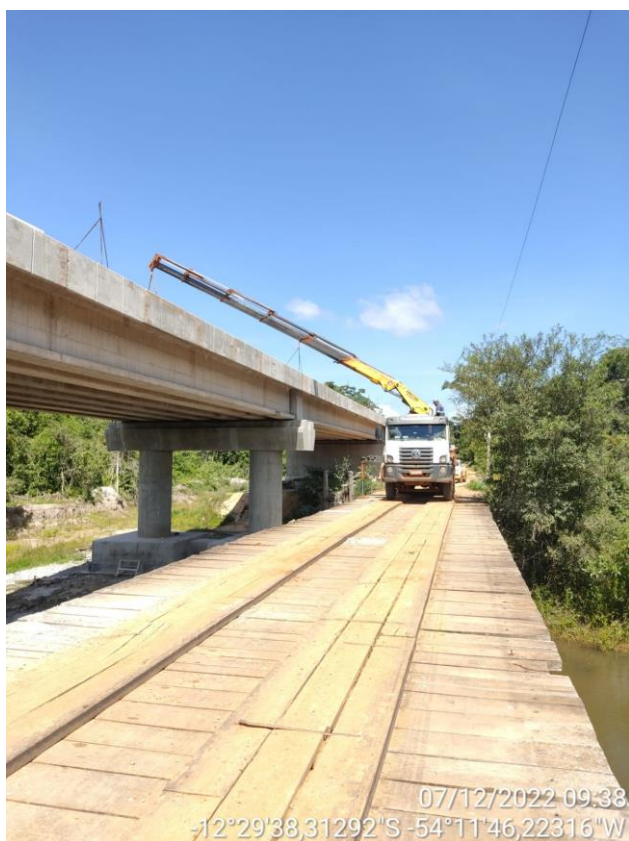
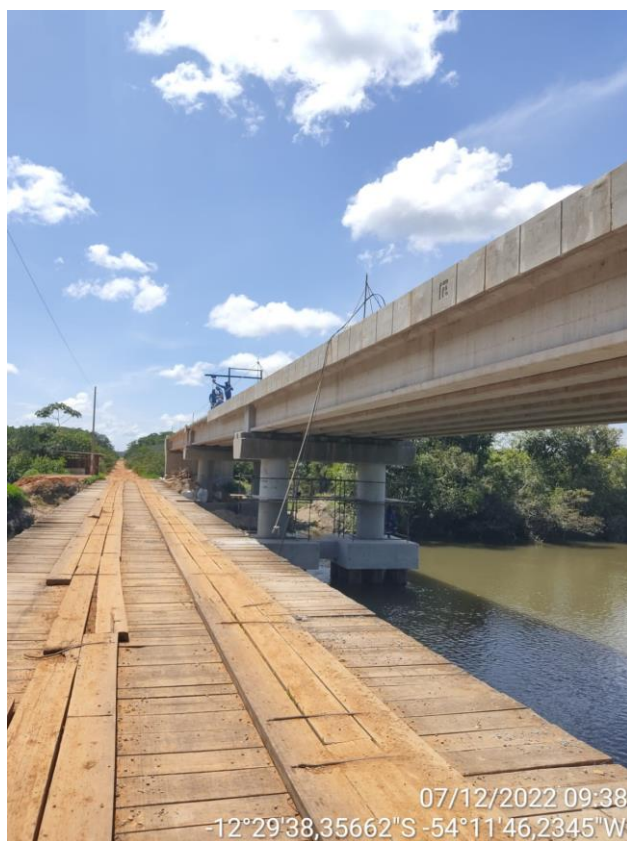
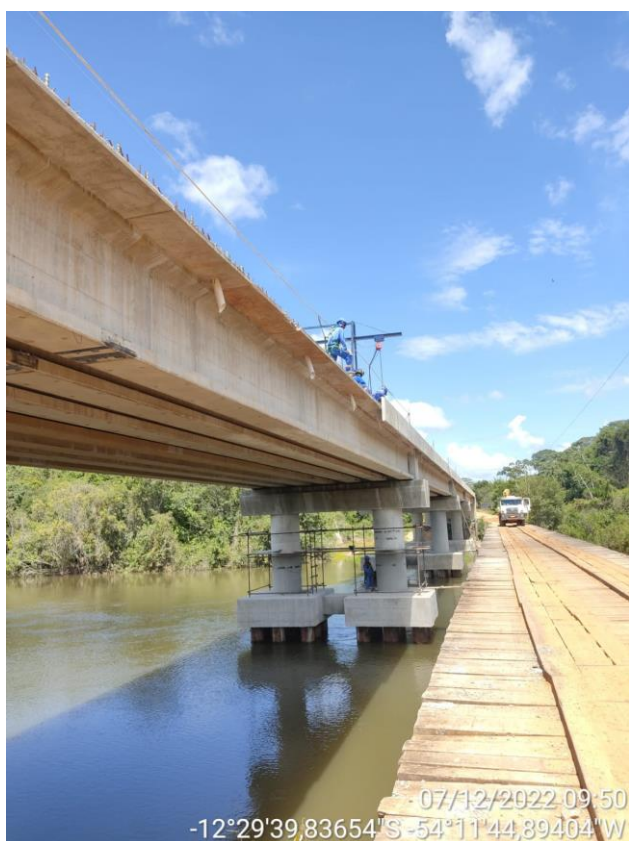
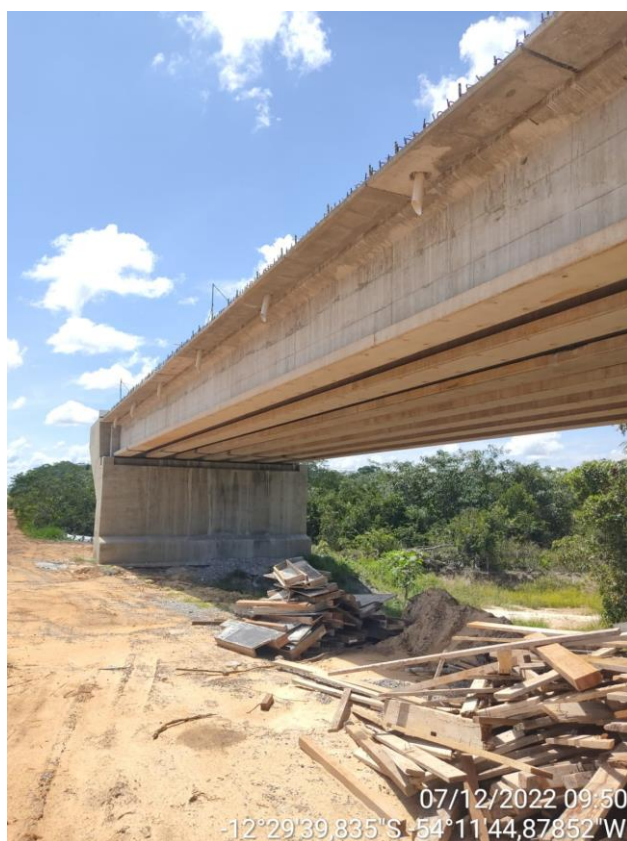
Obra de construção da ponte de concreto pré-moldado sobre o Rio Ronuro, na coordenada 12°29'38"S 54°11'45"W, realizada pela empresa RIVOLI S.P.A;

Figuras 92, 93, 94 e 95 – ponte sobre o Rio Ronuro.

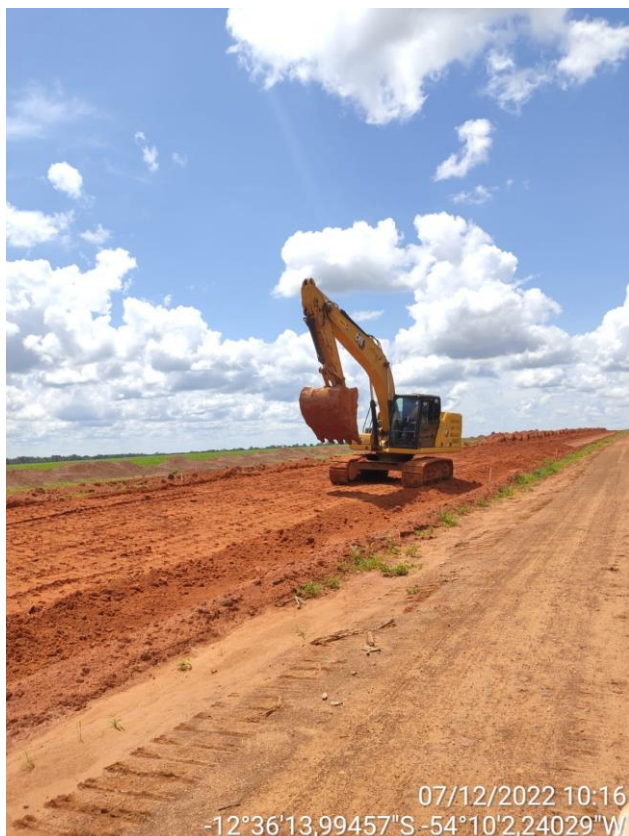
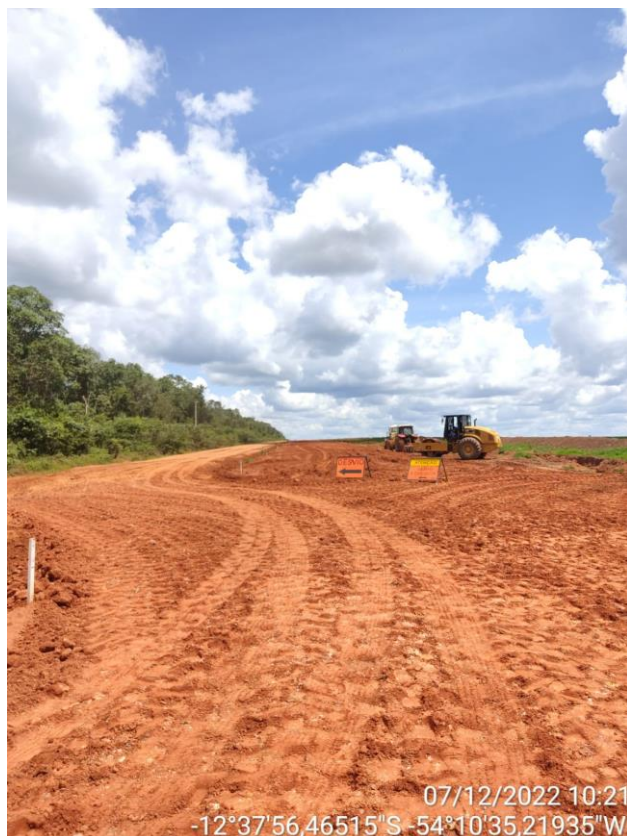
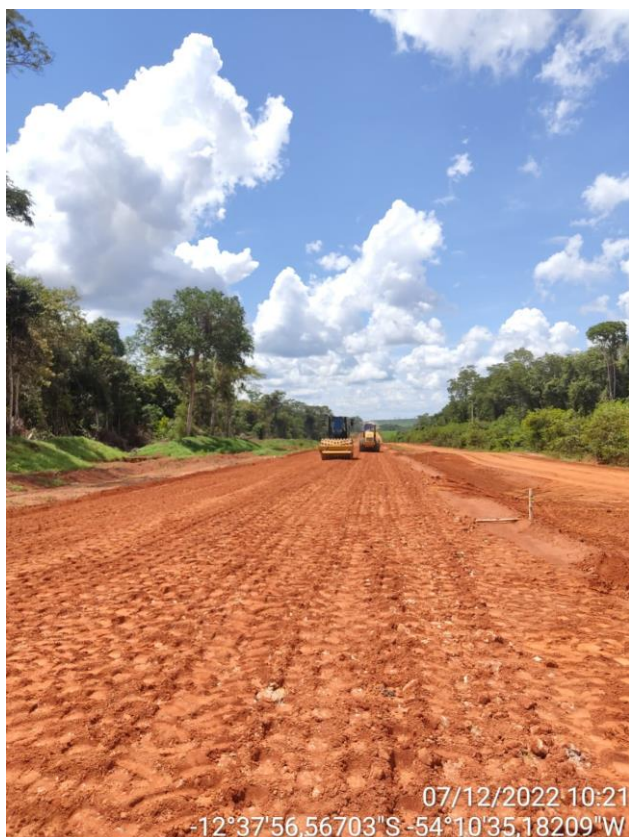
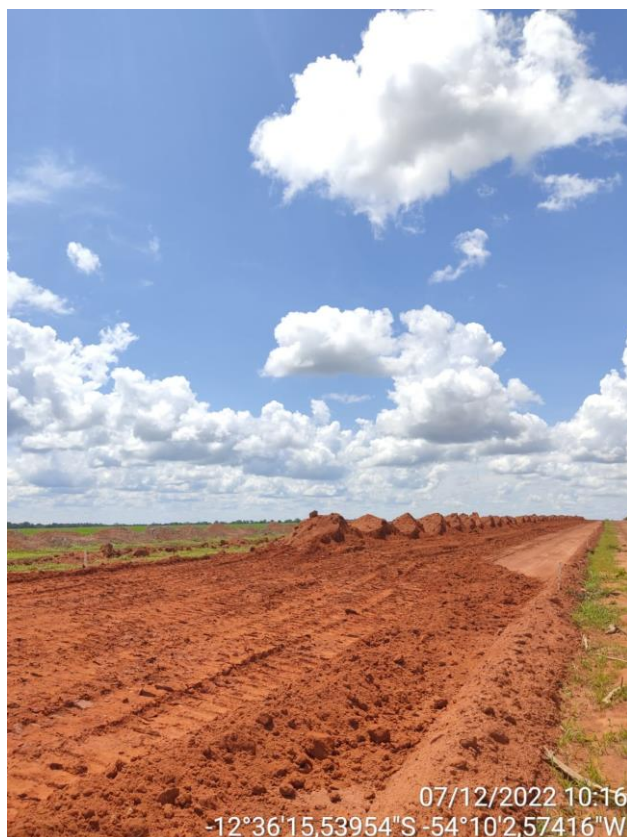
Obra de implantação e pavimentação da MT-130, de 44,26 quilômetros, realizada pela construtora Tripolo, da coordenada 12°29'40"S 54°11'44"W, após a ponte do Rio Ronuro, até a coordenada 12°52'43"S 54°13'43"W, com 14,26 quilômetros implantados e 30 quilômetros na fase de implantação;

Figuras 96, 97, 98 e 99 – obra no trecho da construtora Tripolo.
