**RELATÓRIO DE SITUAÇÃO DE RODOVIAS ESTADUAIS**

**MT 251 – MT 140 – MT 225 – MT 130 – MT 129 – BR 242 – MT 240**

**DEZEMBRO/2022**

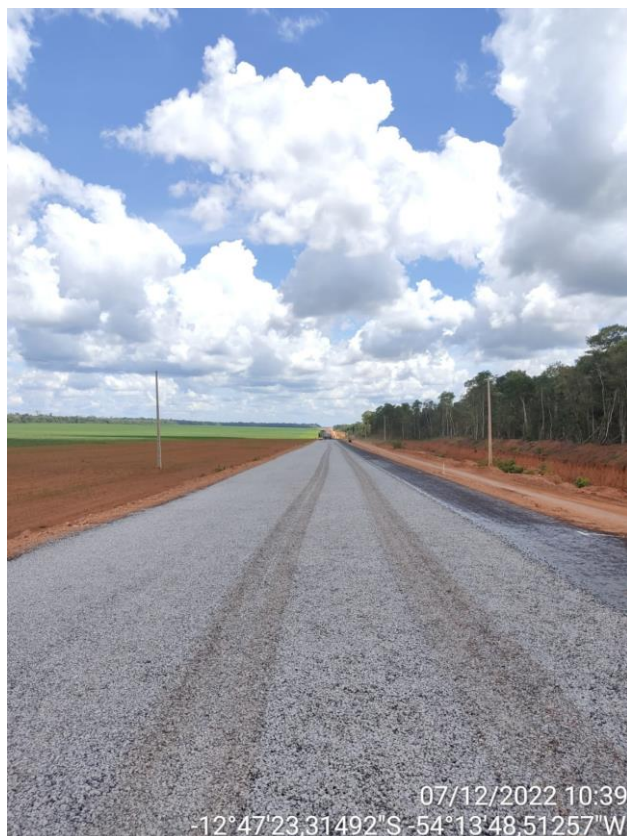
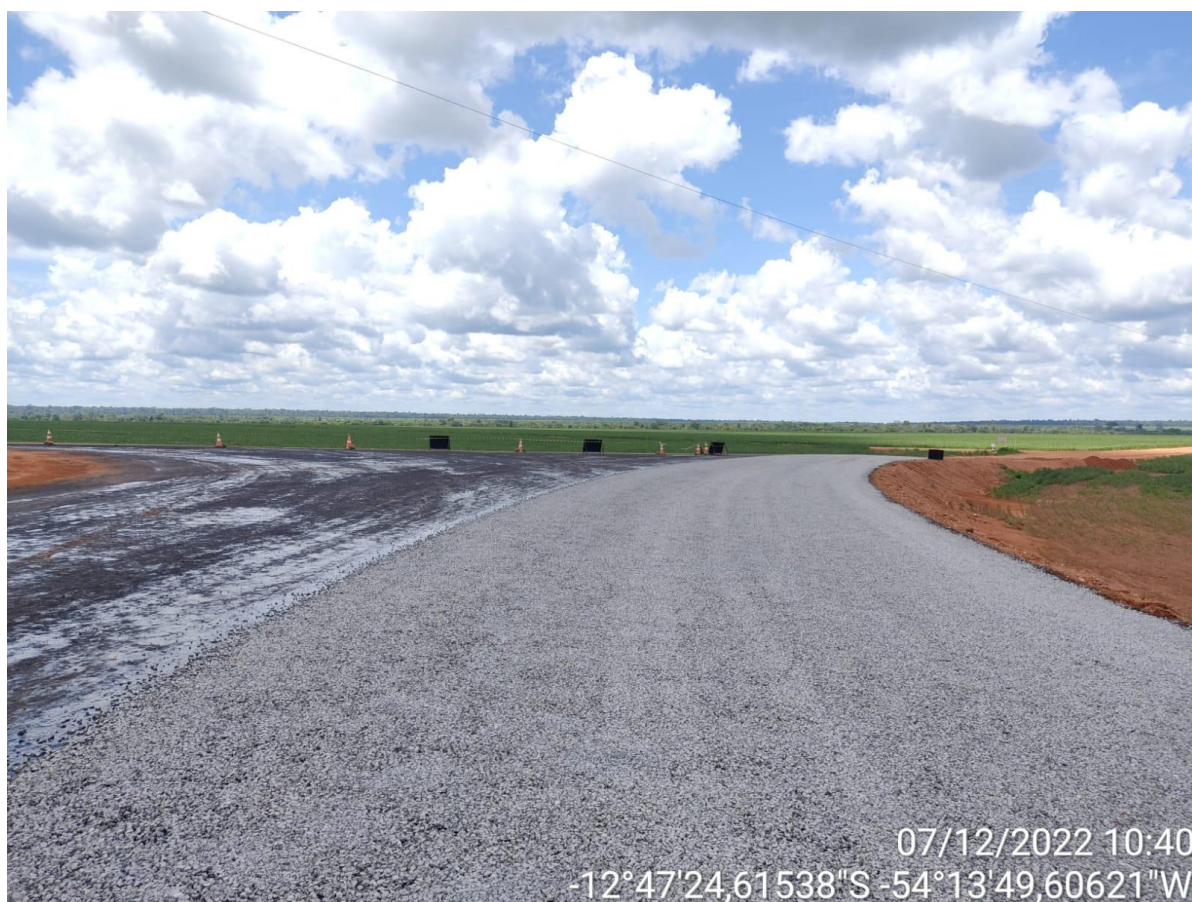
Obra de implantação e pavimentação da MT-130, de 44,26 quilômetros, realizada pela construtora Tripolo, da coordenada 12°29'40"S 54°11'44"W, após a ponte do Rio Ronuro, até a coordenada 12°52'43"S 54°13'43"W, com 14,26 quilômetros implantados e 30 quilômetros na fase de implantação;

Figuras 100, 101 e 102 – obra no trecho da construtora Tripolo.

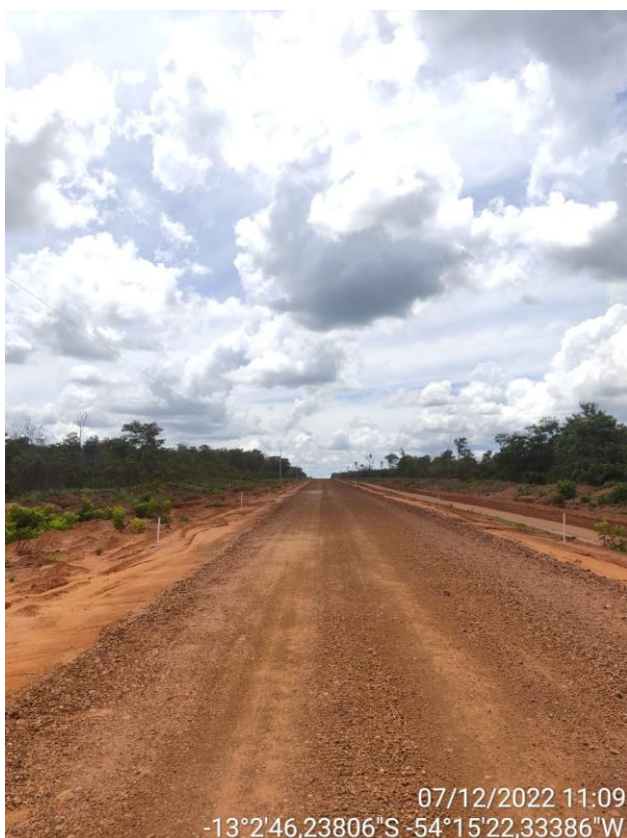
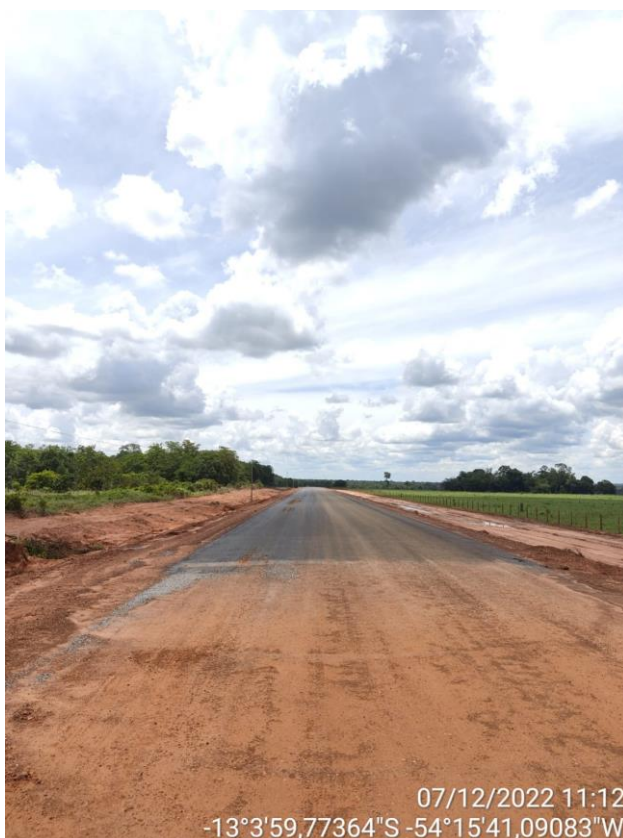
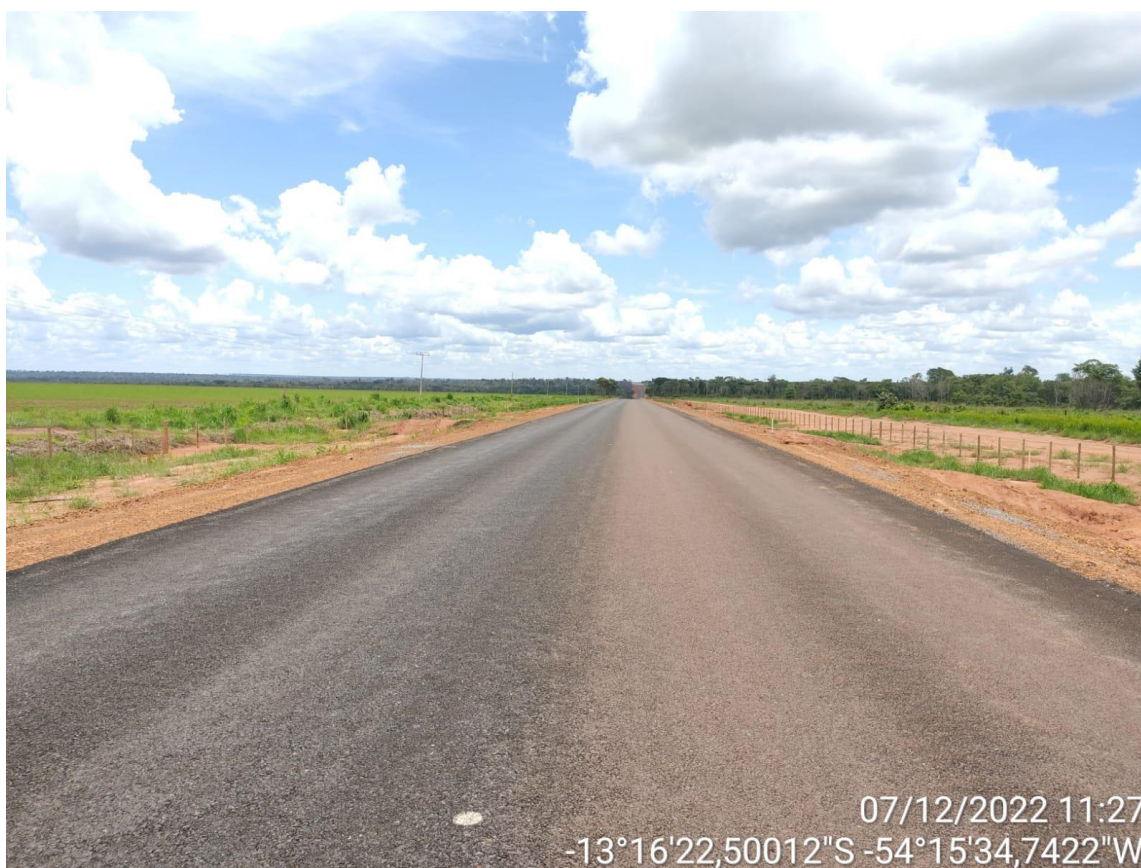
Obra de implantação e pavimentação da MT-130, de 42, 72 quilômetros, realizada pela empresa Cavalca, da coordenada 12°52'43"S 54°13'43"W até a coordenada 13°16'38"S 54°15'30"W, com 25 quilômetros pavimentados e 17,7 na fase de implantação.

Figuras 103, 104 e 105 – obra no trecho da construtora Cavalca.

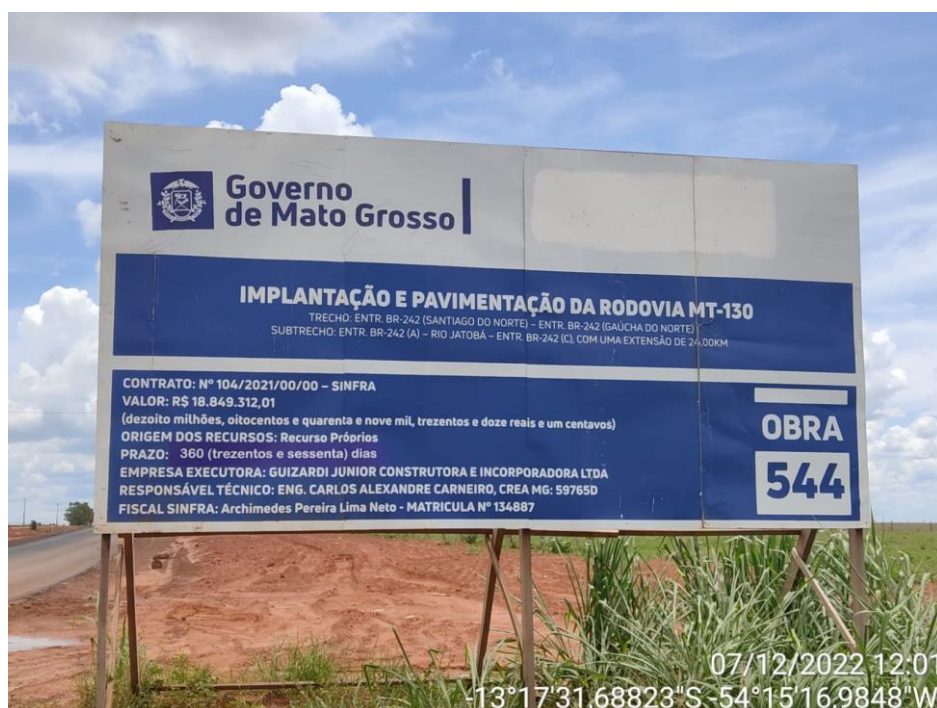
**Trechos em Obra:** Obra de implantação e pavimentação da MT-130, de 24 quilômetros, realizada pela empresa GUIZARDI JUNIOR, da coordenada 13°16'38"S 54°15'30"W, até a coordenada 13°20'38"S 54°14'29"W, com 7,6 quilômetros pavimentados;

Figura 107 – obra de implantação e pavimentação.

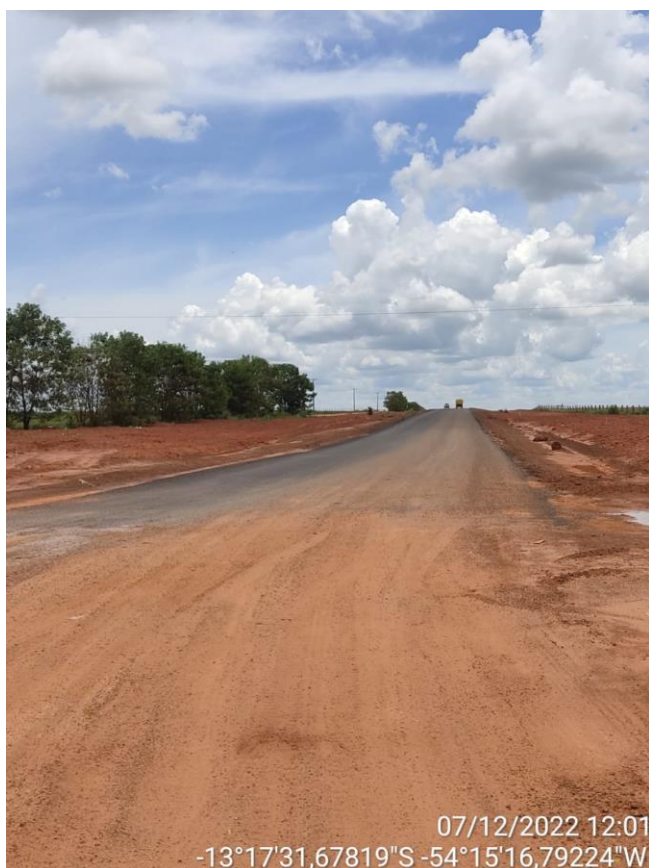
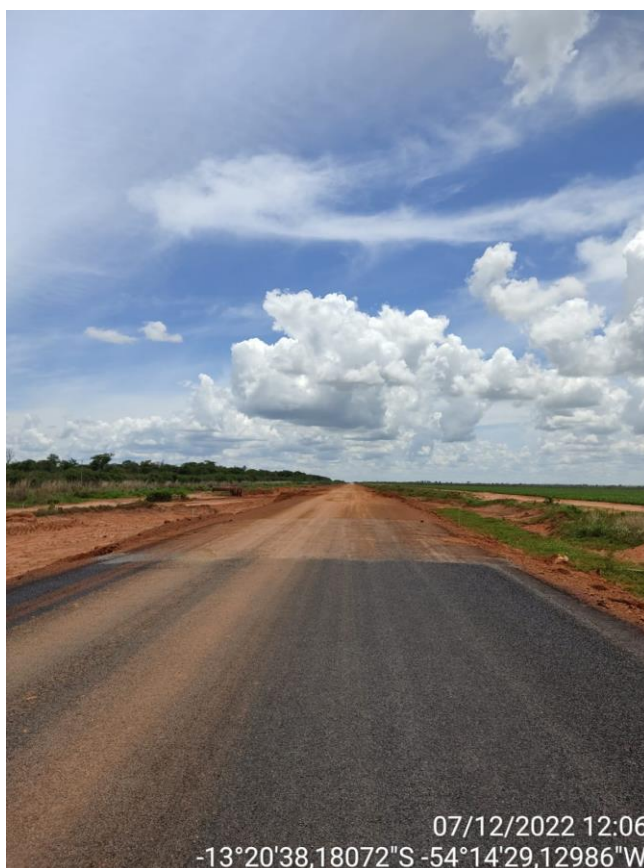
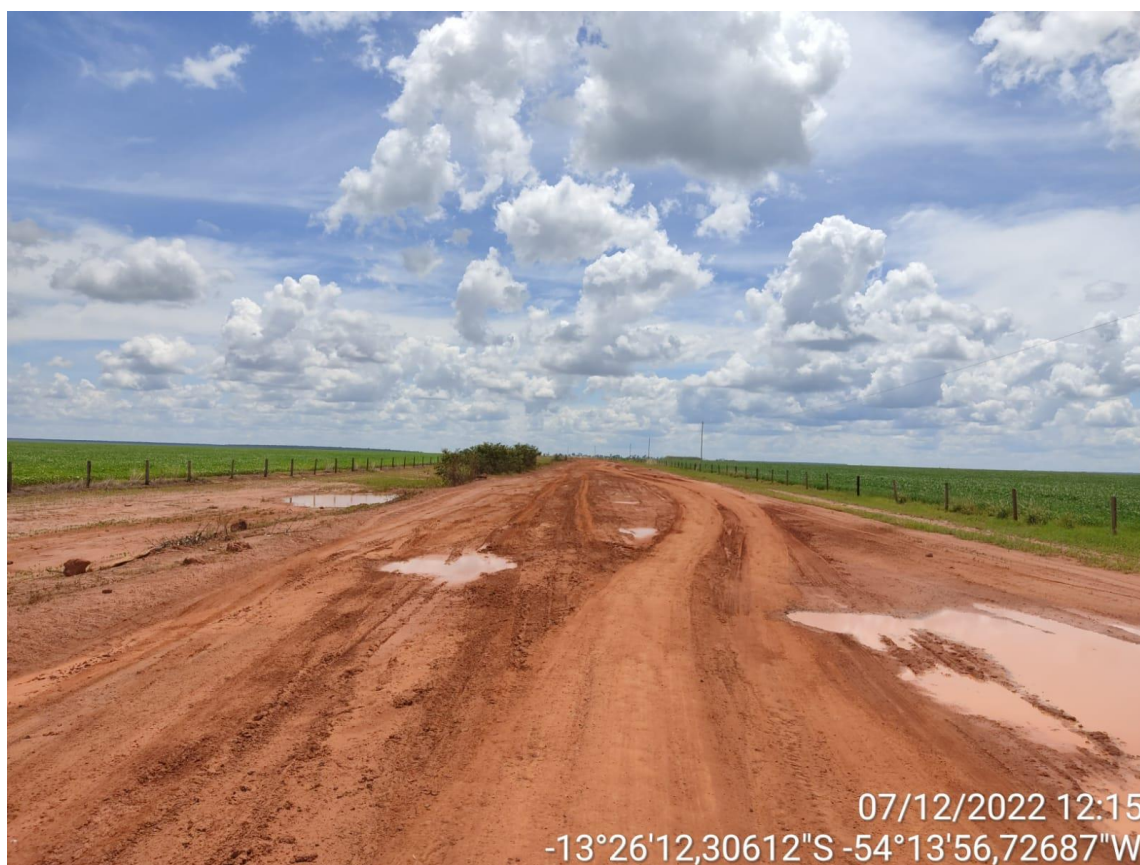
**Observações:** saindo de Santiago do Norte, 7,6 quilômetros estão pavimentados, mas sem sinalização, e 16,4 quilômetros estão sendo implantados, mas ainda sim possui grande quantidade de buracos; os 83,42 quilômetros subsequentes figuram o pior trecho da MT-130, devido a grande quantidade de erosões e buracos na via, entretanto, está ocorrendo obra de manutenção dessa via, o que pode vir a melhorar a trafegabilidade do trecho; os 44,34 quilômetros antes de Paranatinga já estão praticamente 100% pavimentados, faltando apenas o acabamento em 19,64 quilômetros.

Figuras 108, 109 e 110 – trecho de implantação e pavimentação da MT-130.

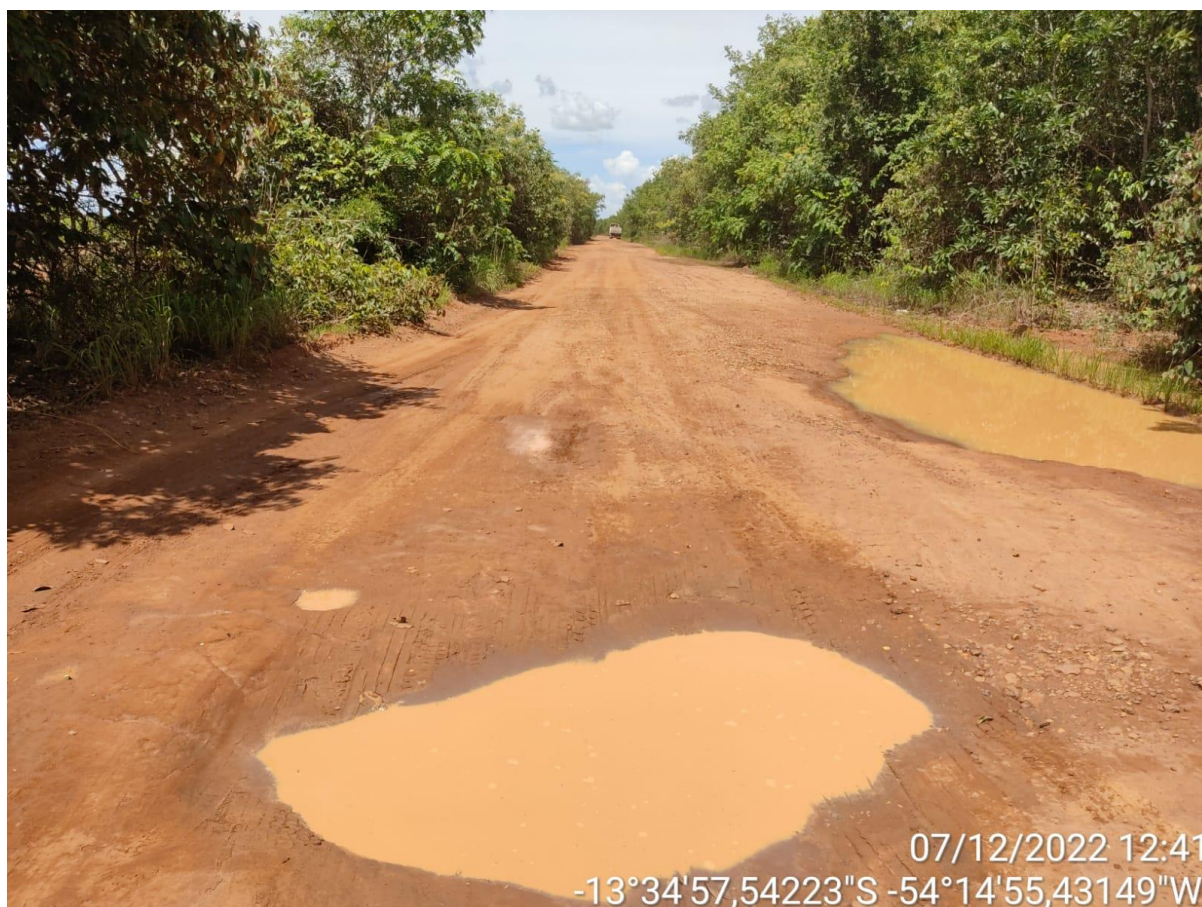
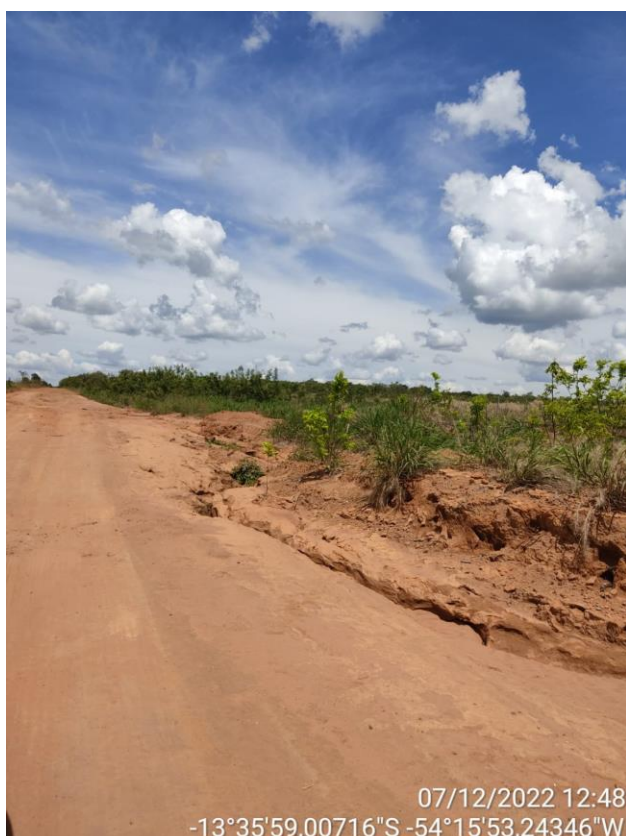
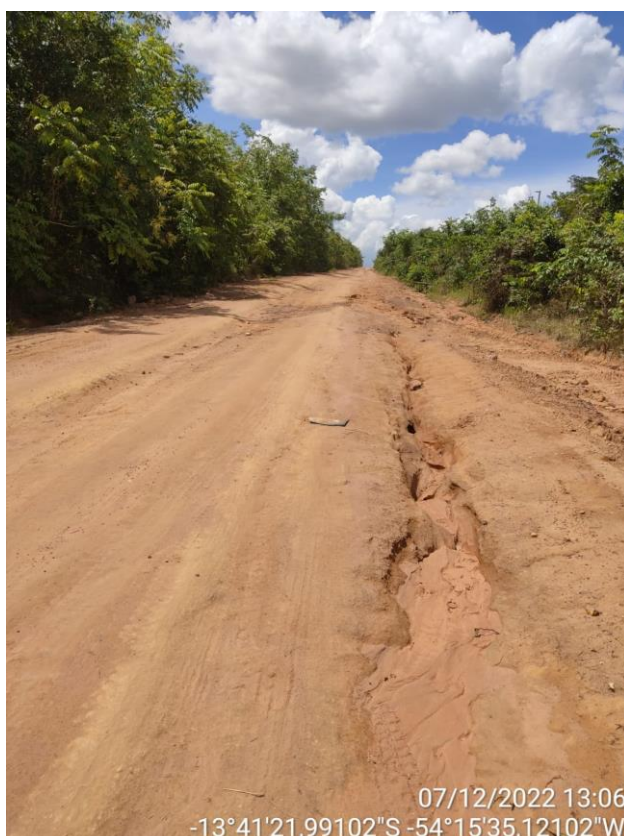
Obra de manutenção da MT-130, de 83,42 quilômetros, realizada pela empresa DSA, da coordenada 13°28'0"S 54°09'19"W até a coordenada 14°08'48"S 54°12'51"W.

Figuras 111, 112 e 113 – trecho previsto manutenção na MT-130.

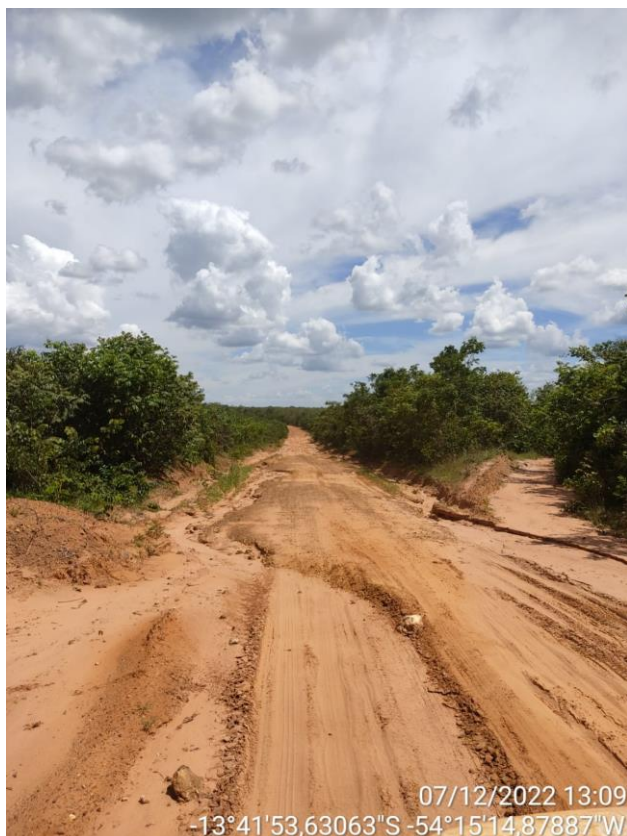
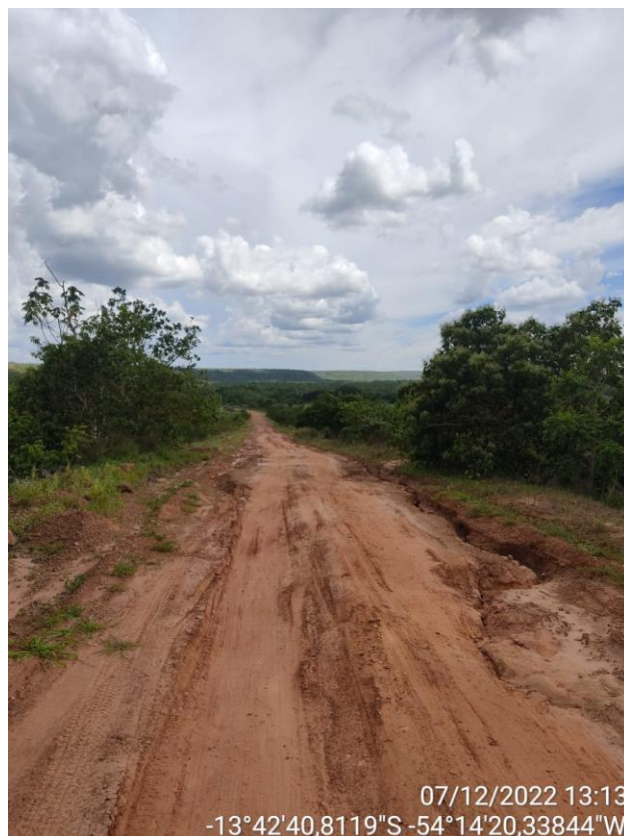
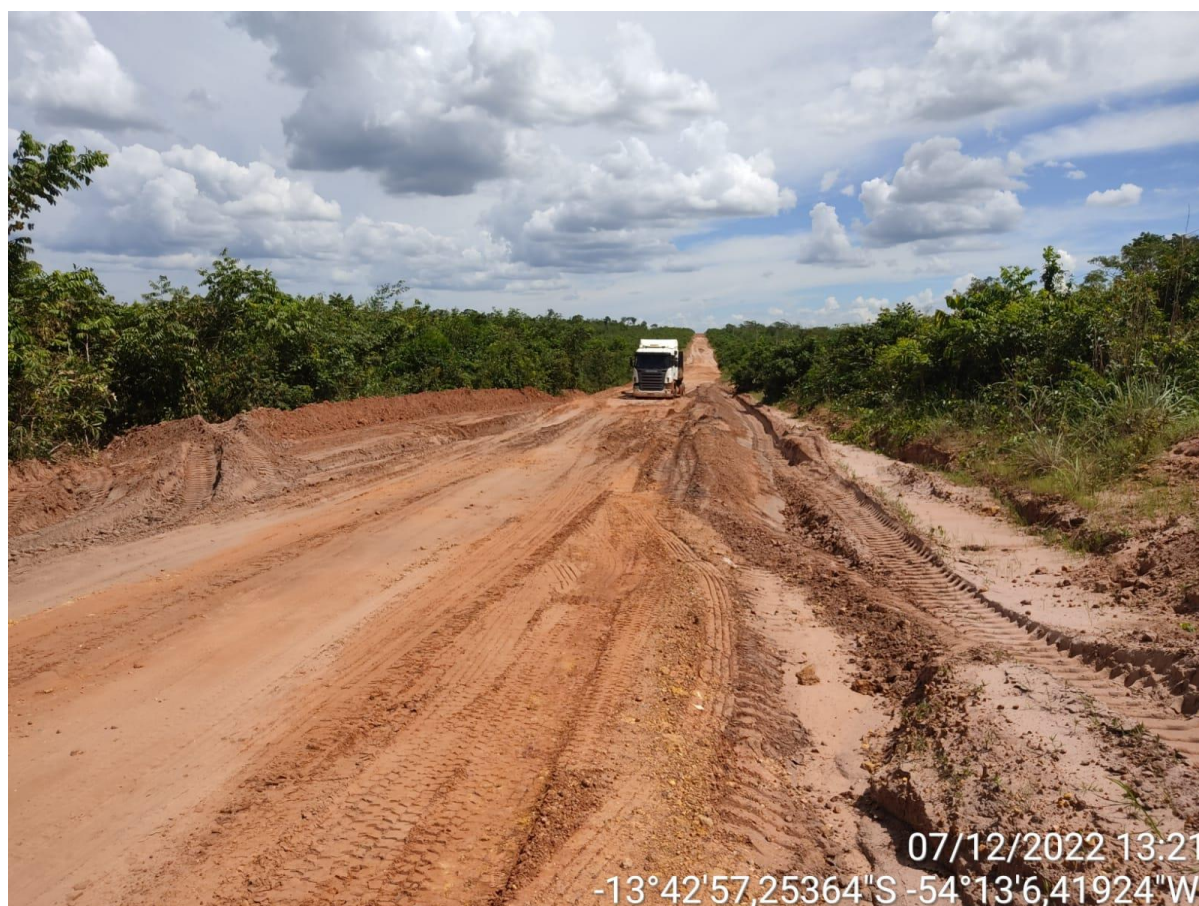
Figuras 114, 115 e 116 – trecho previsto manutenção na MT-130.

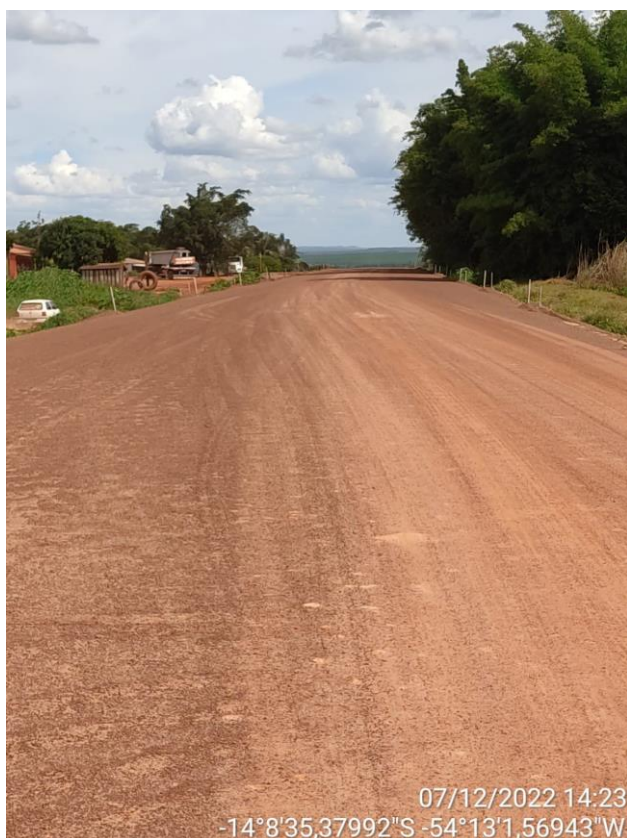
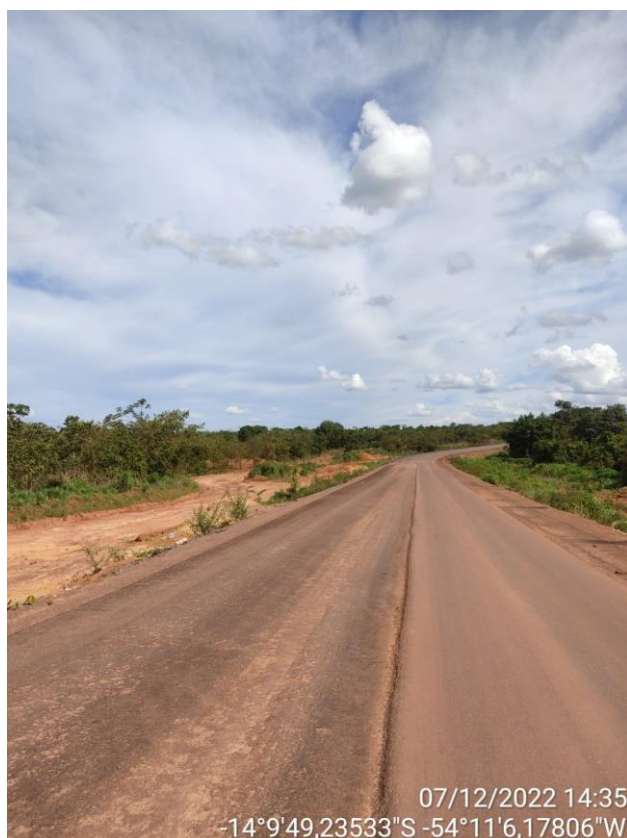
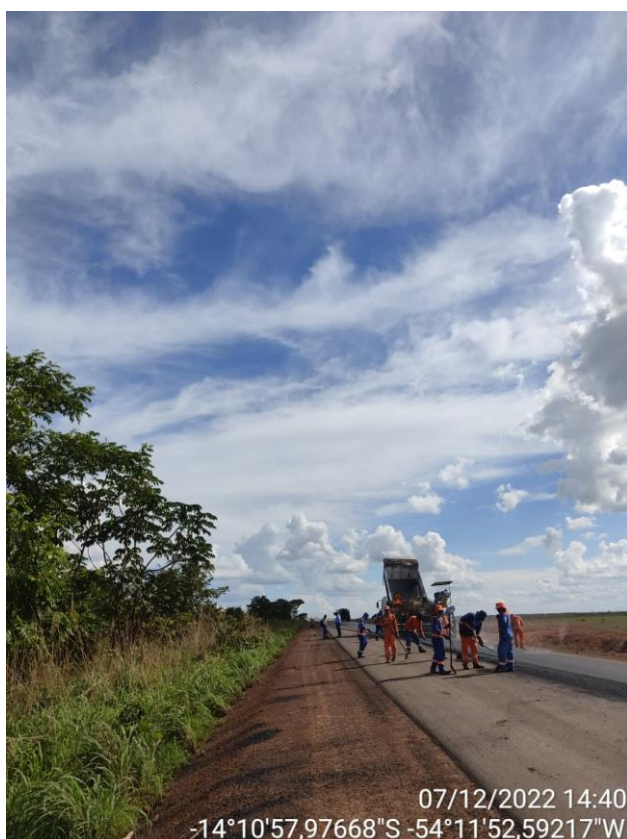
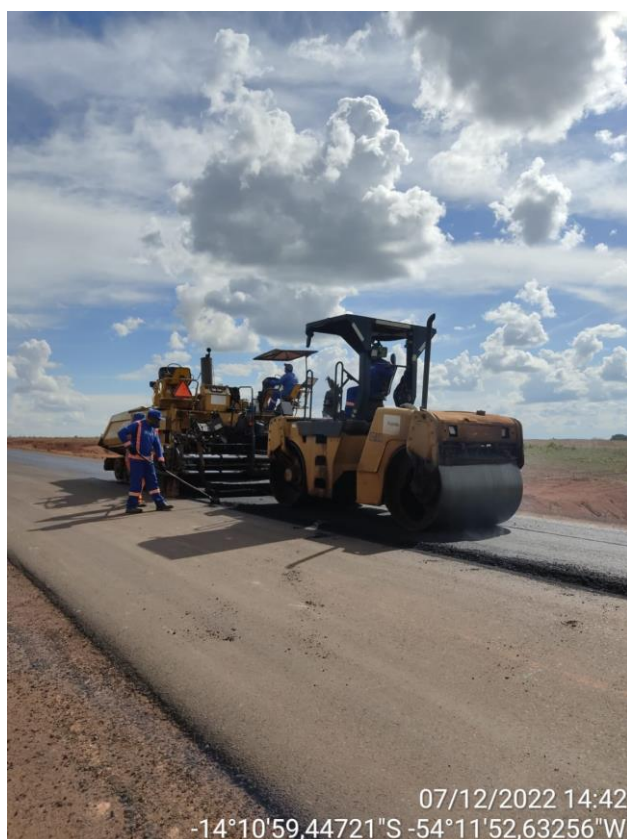
Obra de pavimentação da MT-130, de 44,34 quilômetros, realizada pela empresa FRATELLO, da coordenada 14°08'48"S 54°12'51"W até a coordenada 14°24'53"S 54°02'43"W, com 24,7 quilômetros já pavimentados e sinalizados, restando 19,64 quilômetros que já possuem camada de pavimento na via, mas ainda estão em obras para a finalização e posterior obra de sinalização.

Figuras 117, 118, 119 e 120 – trecho com obra de pavimentação na MT-130.

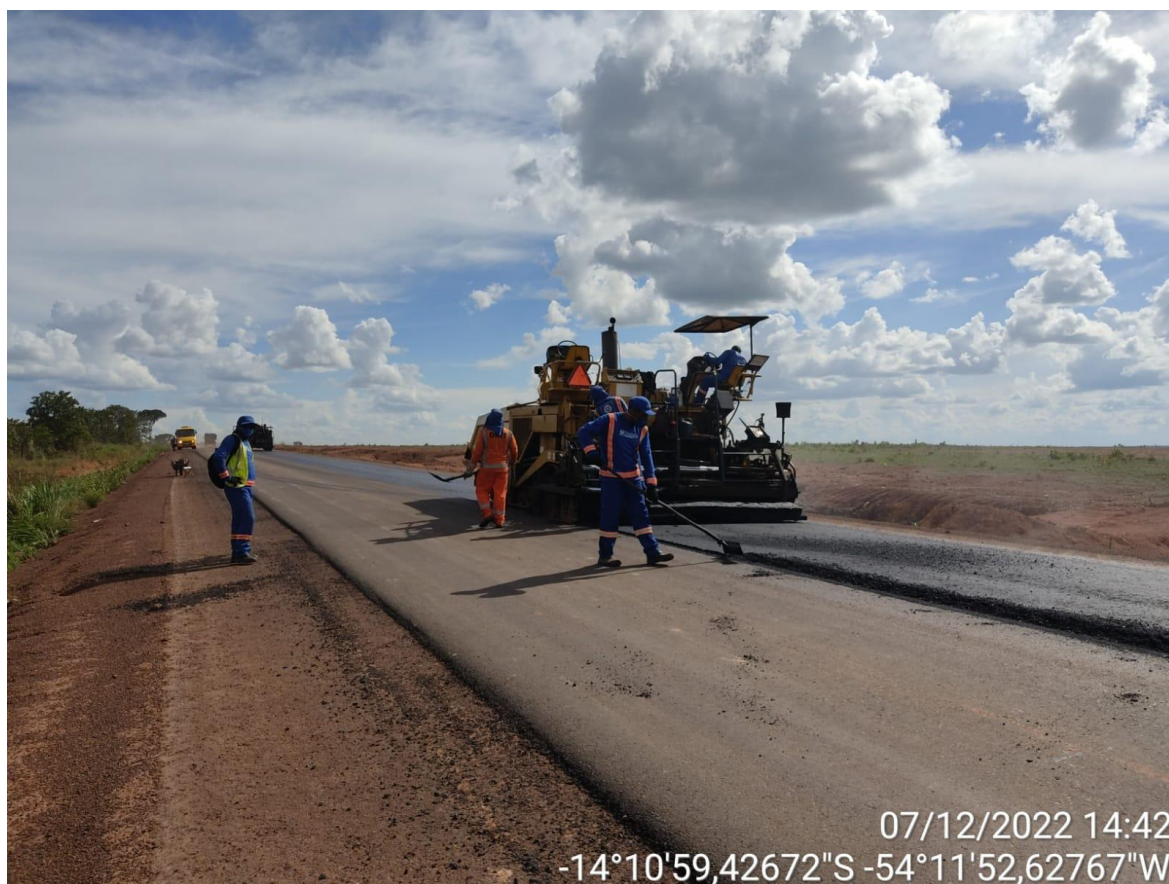
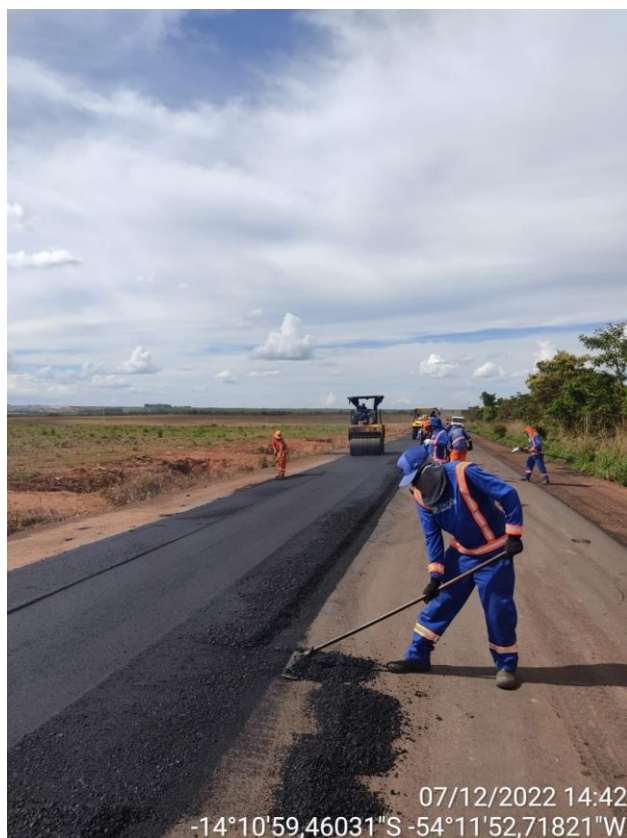
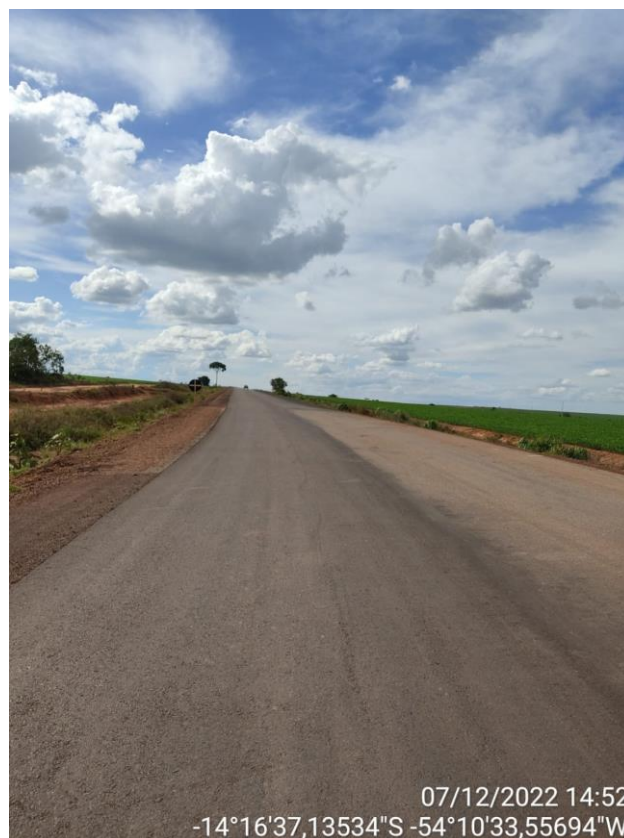
Figuras 121, 122, e 123 – trecho com obra de pavimentação na MT-130.

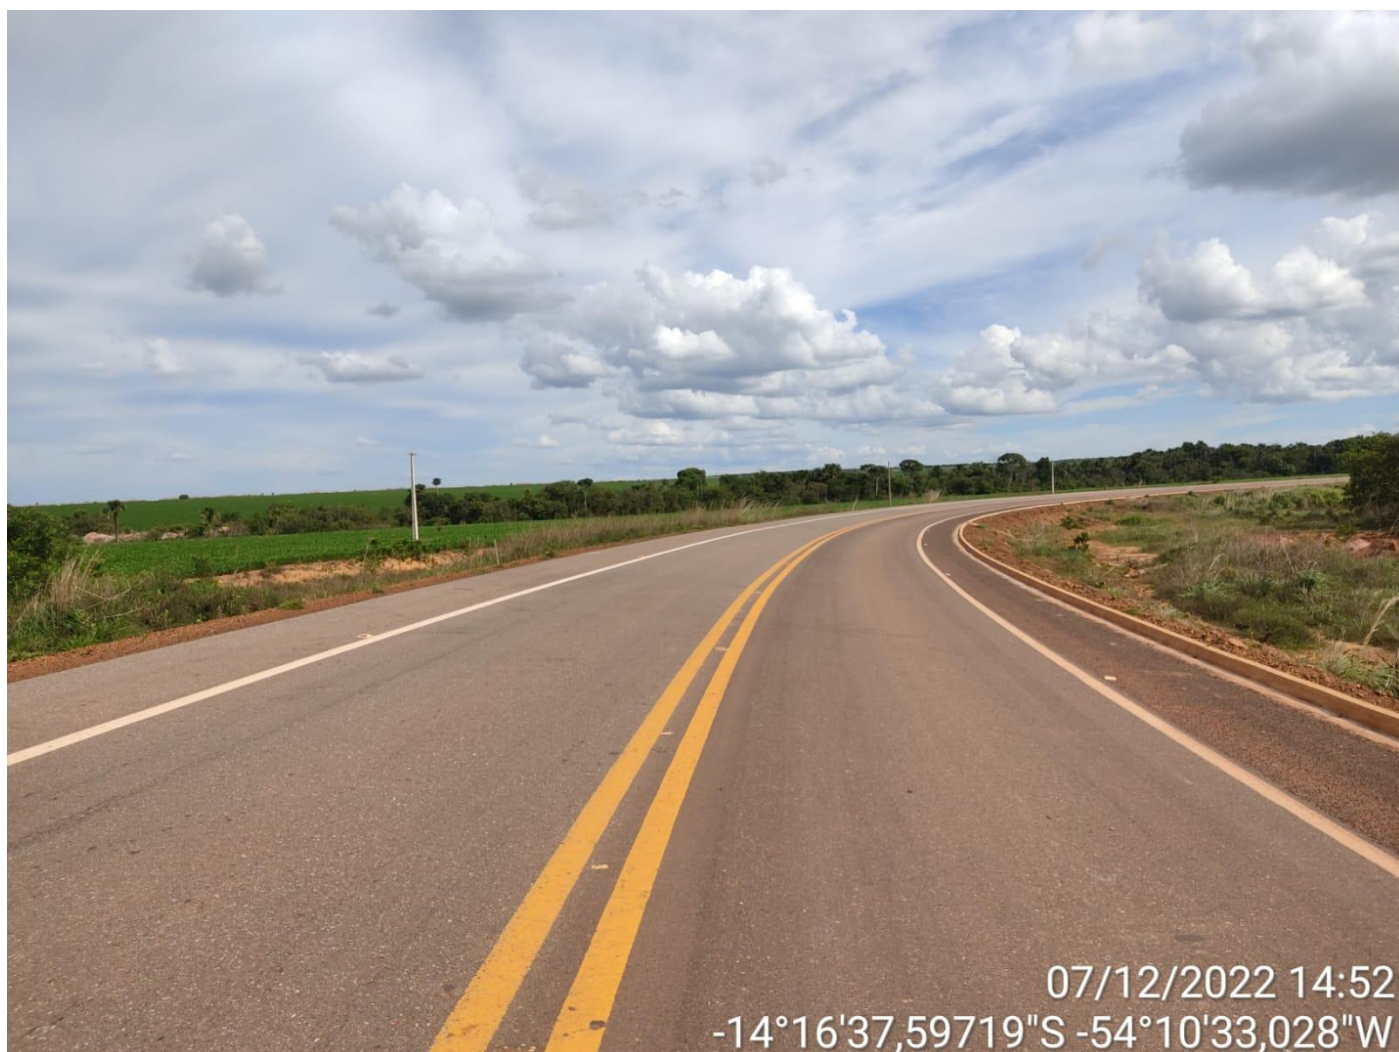
Figura 124 – trecho pavimentado na MT-130.

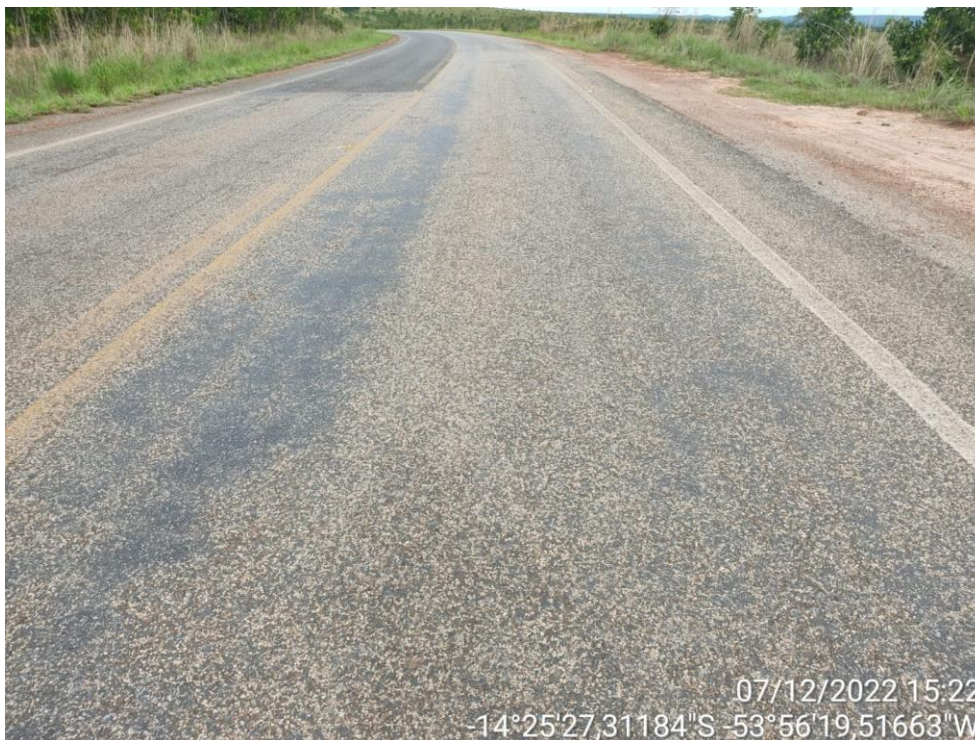
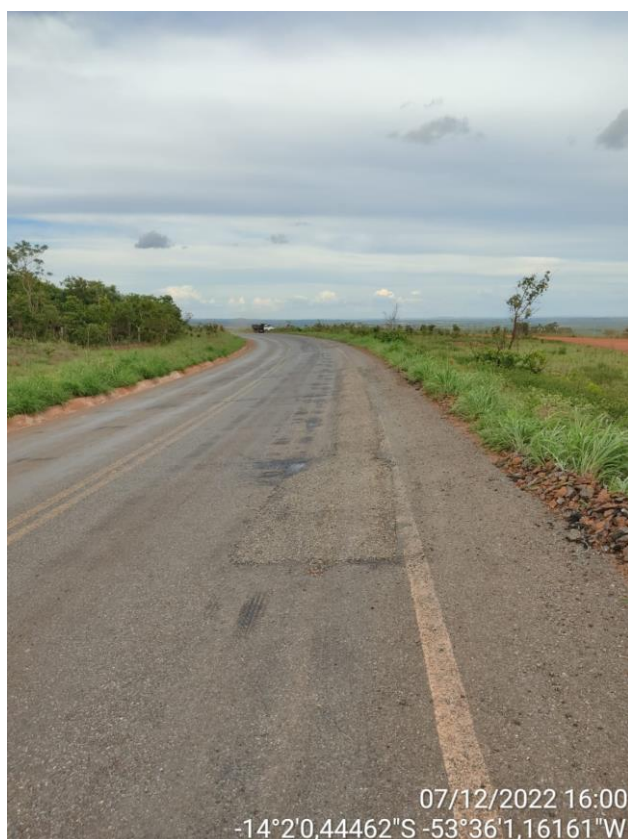
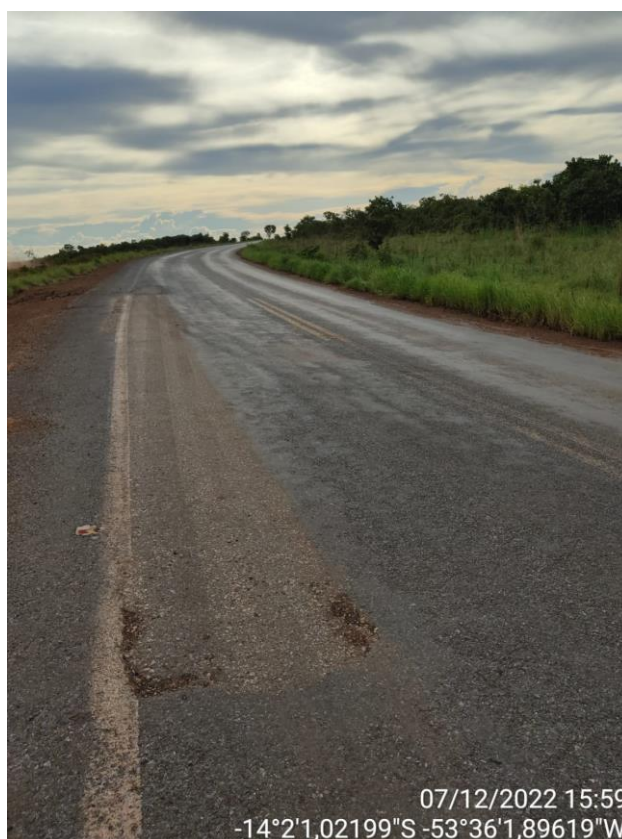
**Observações:** A pavimentação do trecho foi entregue em setembro de 2020 e embora apresente boa trafegabilidade, já possui pontos com pequenos buracos e remendos; a sinalização horizontal encontra-se desgastada.

Figuras 126, 127 e 128 – trecho da MT-020.

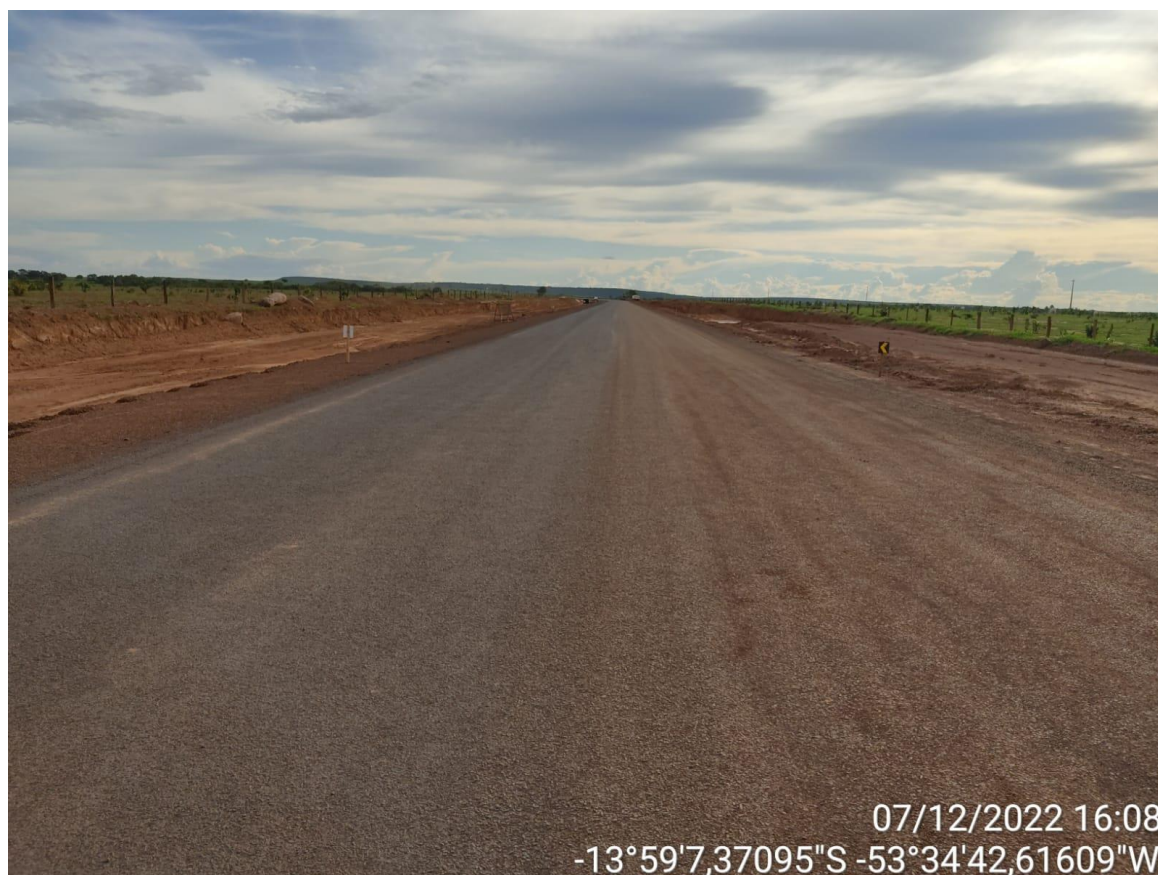
**Observações:** os trechos que ainda faltam pavimentar apresentam bastante buracos e deformidades na via, ocasionando trepidação durante o deslocamento, mas não prejudicando a trafegabilidade. Os 39 quilômetros com a pavimentação finalizada estão em perfeitas condições.

Figura 130 – trecho inicial da MT 129.

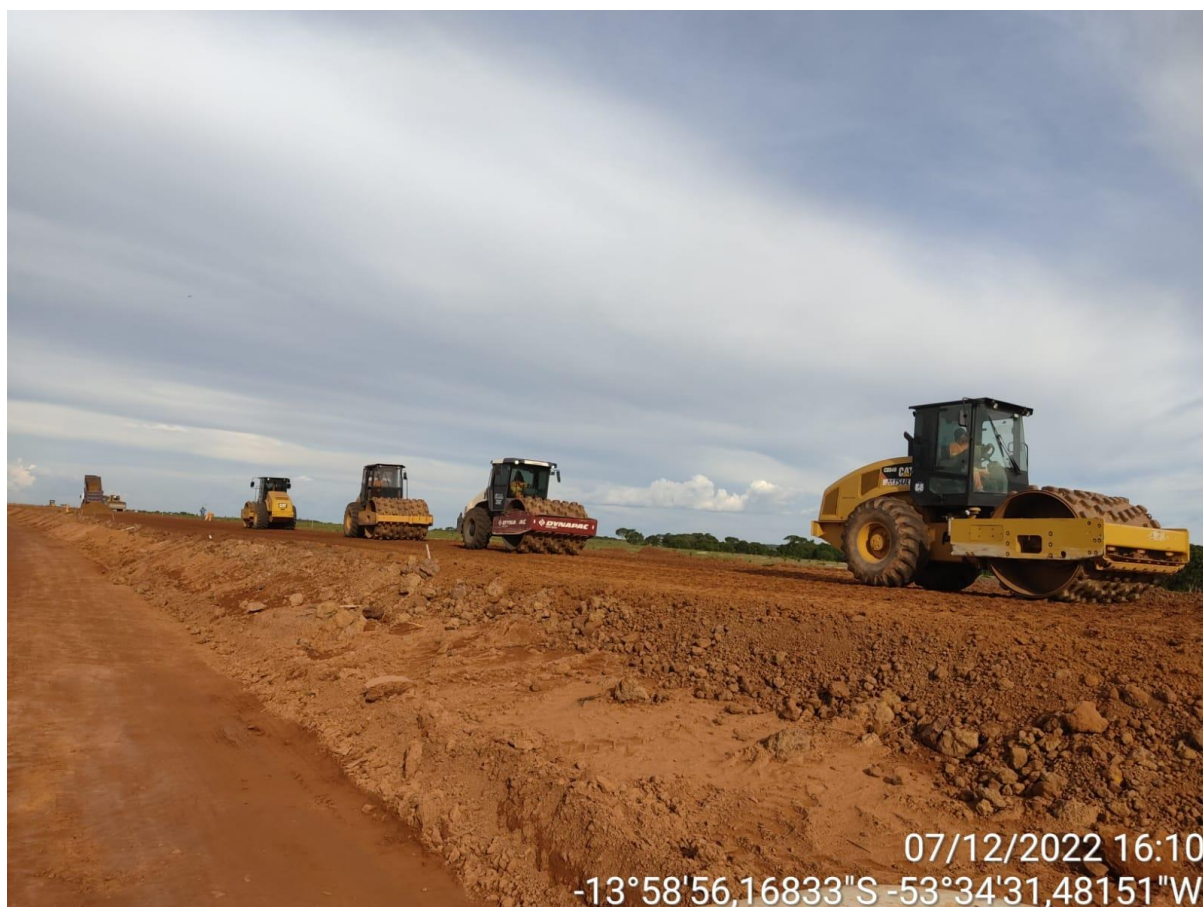
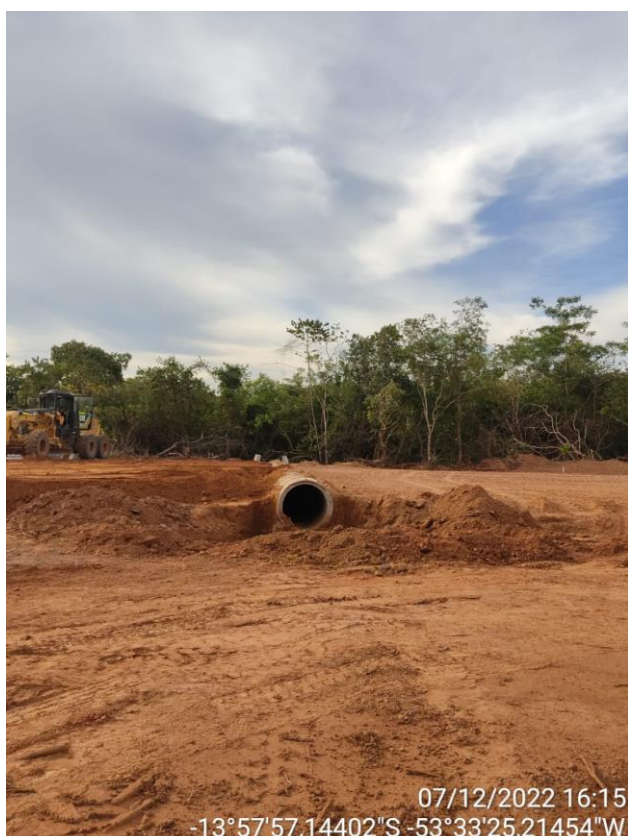
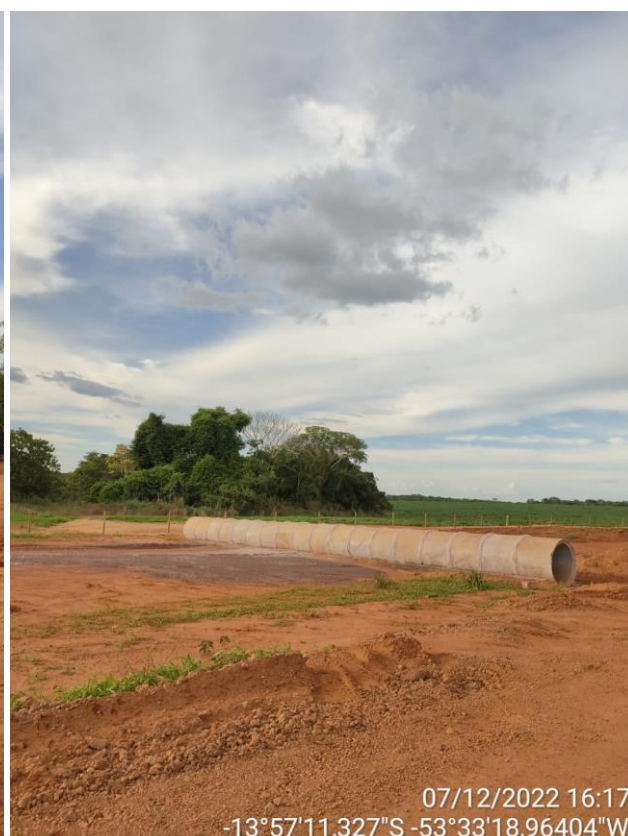
Figuras 131, 132 e 133 – trecho inicial da MT 129.
