**RELATÓRIO DE SITUAÇÃO DE RODOVIAS ESTADUAIS**

**MT 251 – MT 140 – MT 225 – MT 130 – MT 129 – BR 242 – MT 240**

**DEZEMBRO/2022**

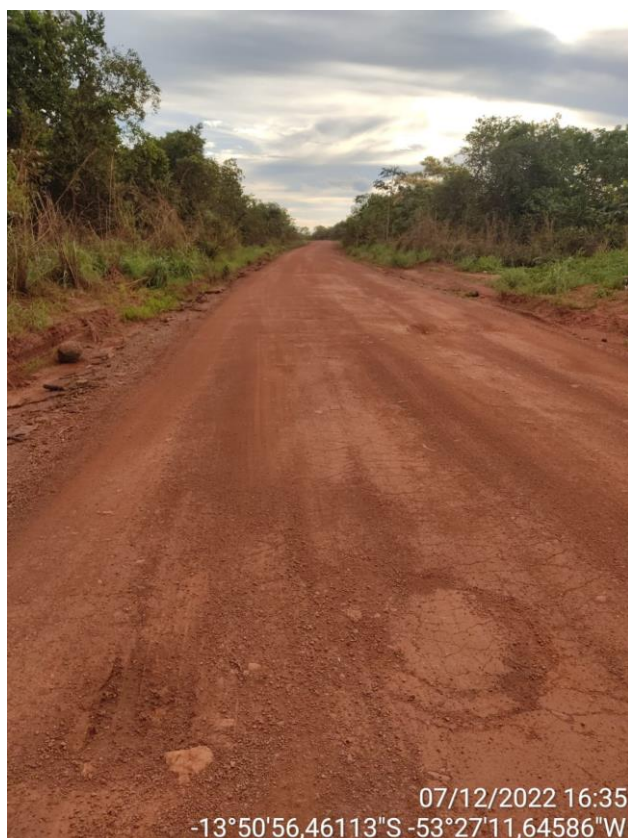
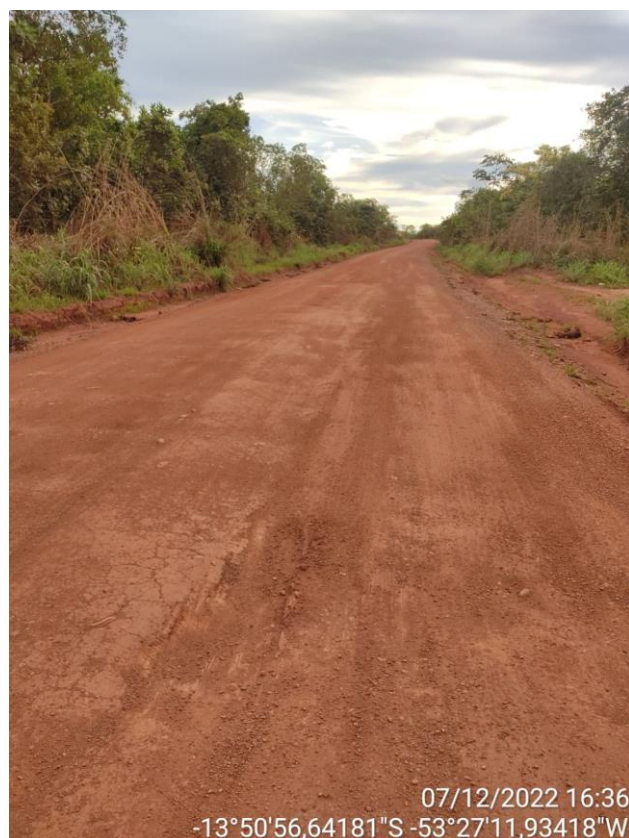
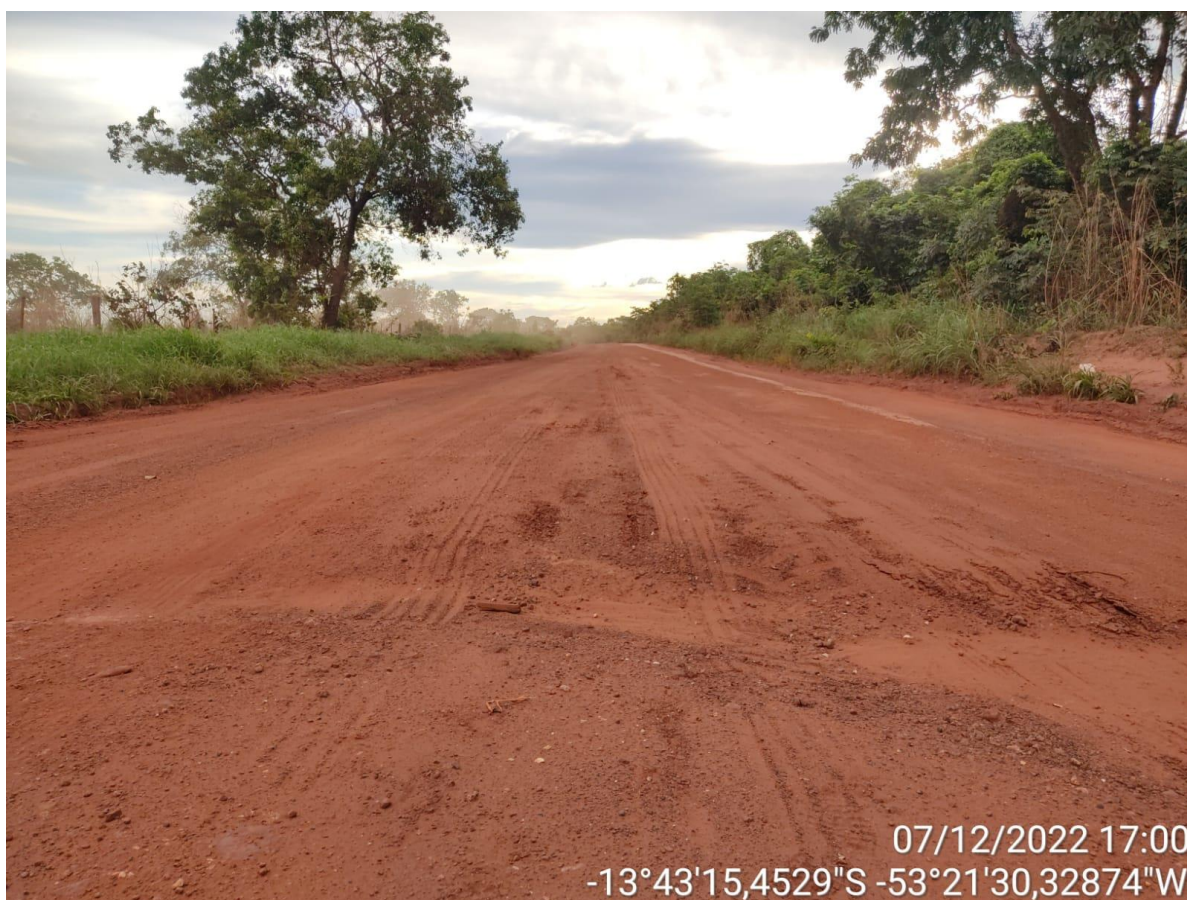
**Observações:** os trechos que ainda faltam pavimentar apresentam bastante buracos e deformidades na via, ocasionando trepidação durante o deslocamento, mas não prejudicando a trafegabilidade. Os 39 quilômetros com a pavimentação finalizada estão em perfeitas condições.

Figuras 134, 135 e 136 – trecho não pavimentado da MT 129.

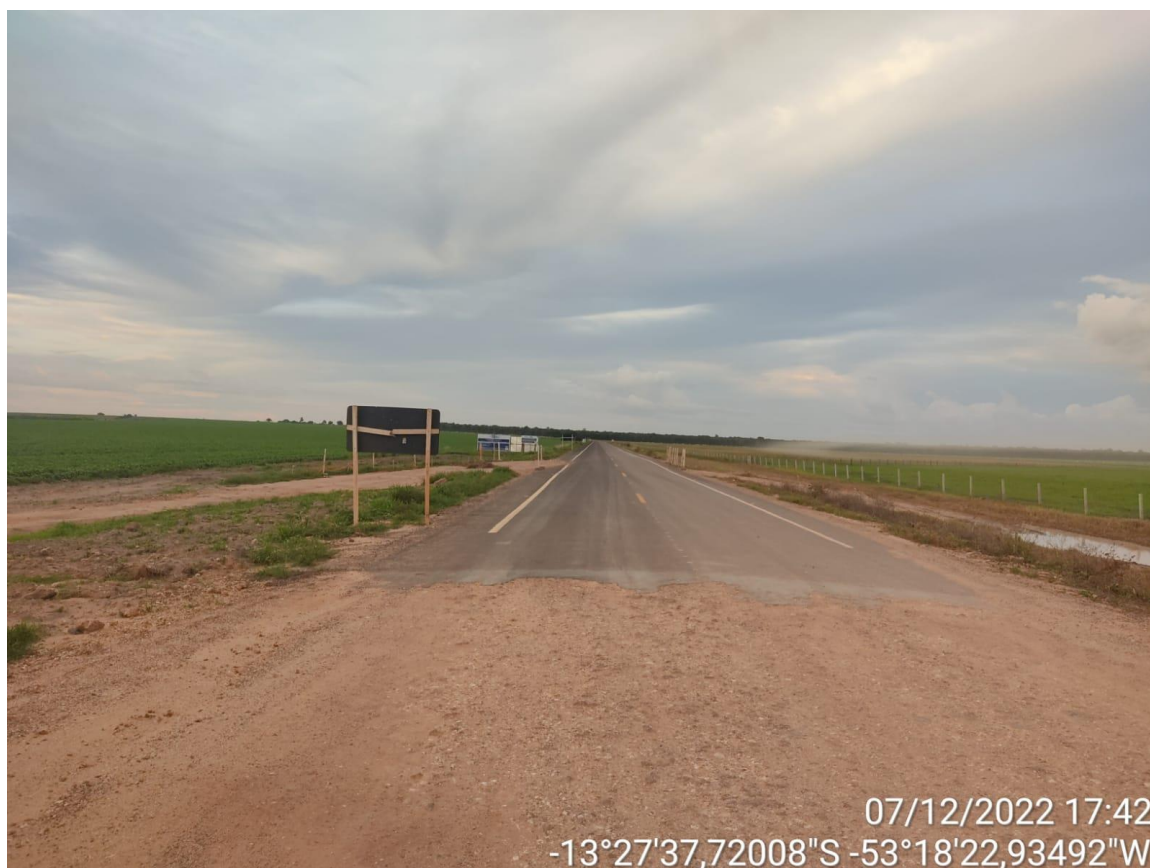
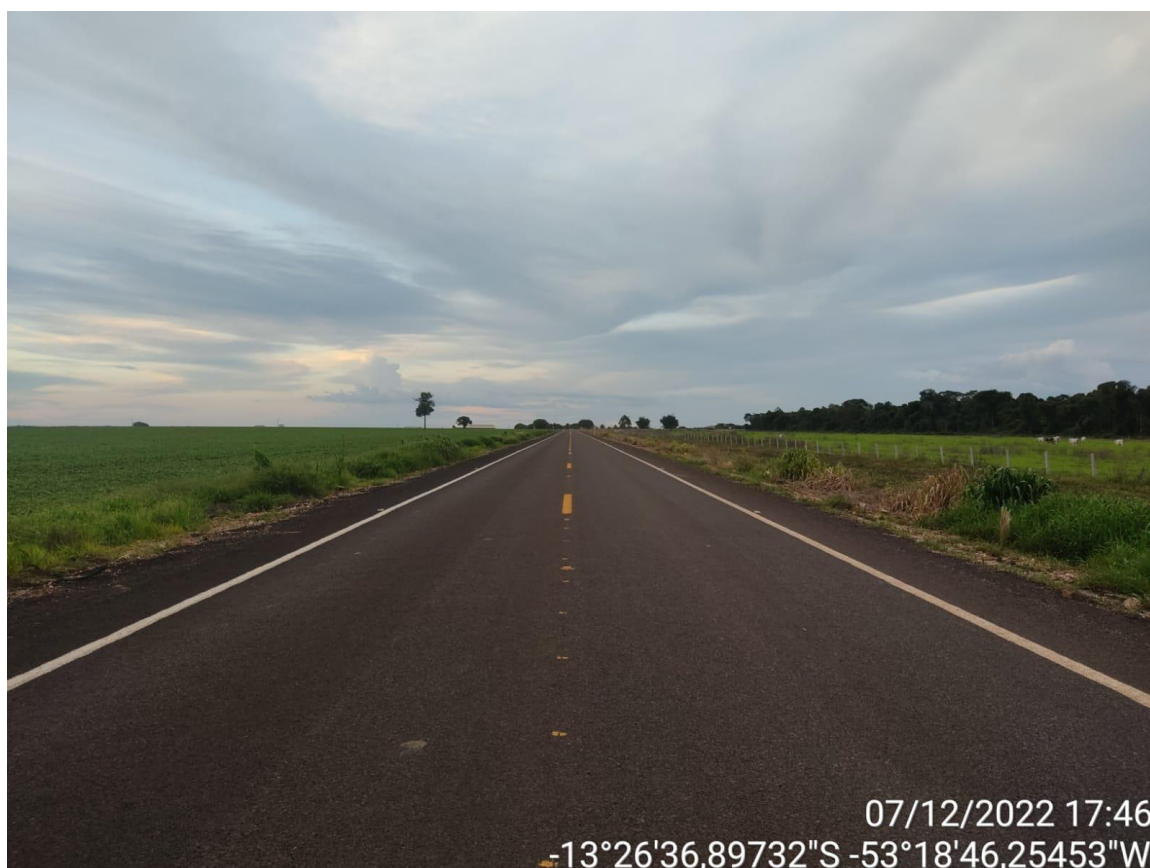
Figuras 137 e 138 – trecho não pavimentado da MT 129.

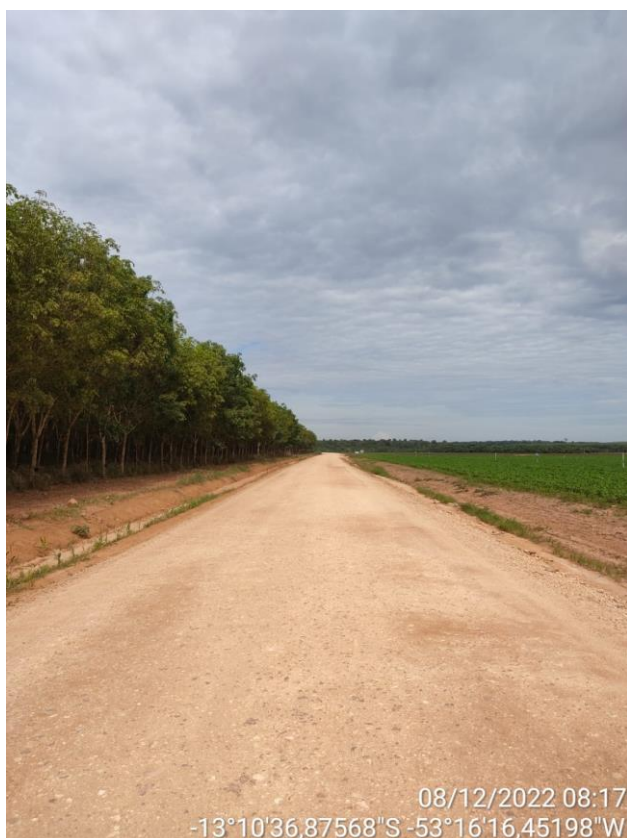
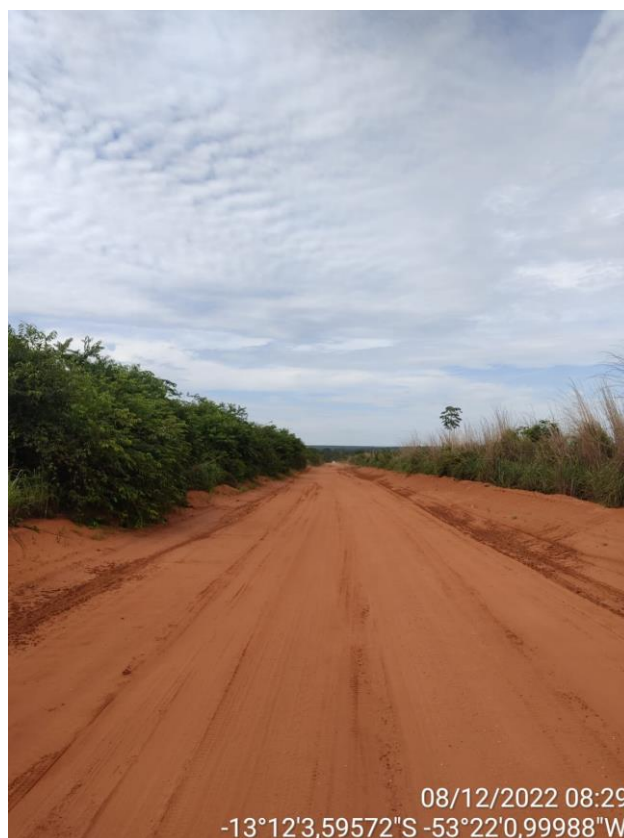
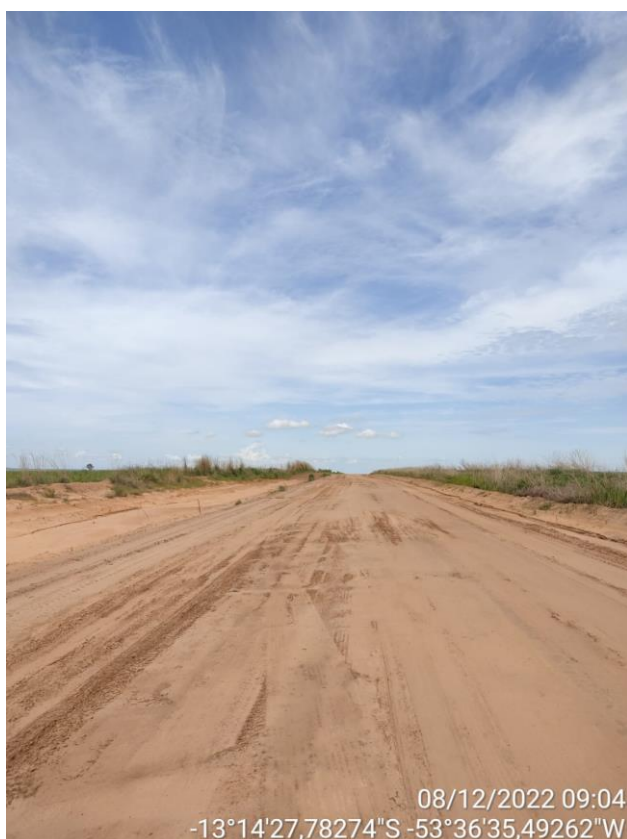
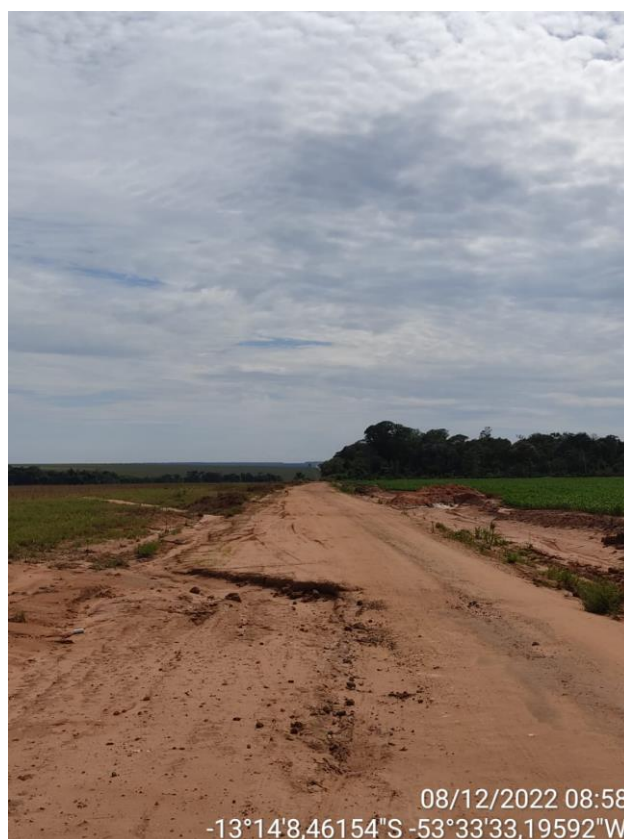
**Observações:** trecho sob o eixo da rodovia planejada MT-324 e BR-242, não possuindo, atualmente, obra de implantação/pavimentação prevista. A via apresenta vários pontos com buracos, mas ainda sim possui uma boa trafegabilidade. As pontes do Ribeirão Kevuaieli ( $12^{\circ}13'48''S$   $53^{\circ}38'45''W$ ) e Ribeirão Bacaeri ( $13^{\circ}17'11''S$   $53^{\circ}55'37''W$ ) encontram-se em péssimas condições, visto que algumas madeiras da estrutura estão quebradas, necessitando de manutenção urgente. A cabeceira do Rio Jatobá ( $13^{\circ}23'17''S$   $54^{\circ}11'02''W$ ) está com um degrau para acessar a ponte, no lado oeste da mesma. O deslocamento por meio desse trecho é 241 quilômetros mais perto em comparação com a alternativa por Paranatinga, sendo, portanto, uma via de extrema importância para Gaúcha do Norte e Santiago do Norte.

Figuras 140, 141, 142 e 143 – trecho da BR242/MT324.

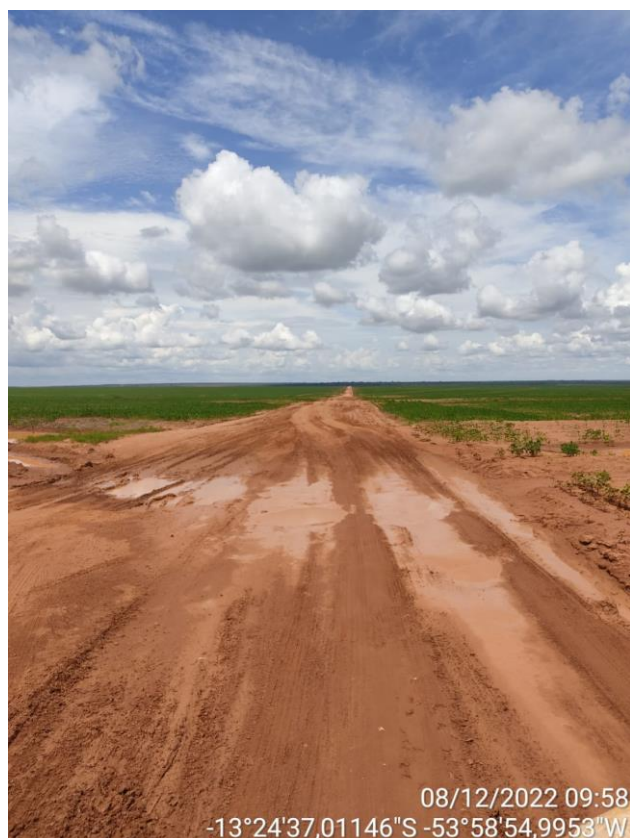
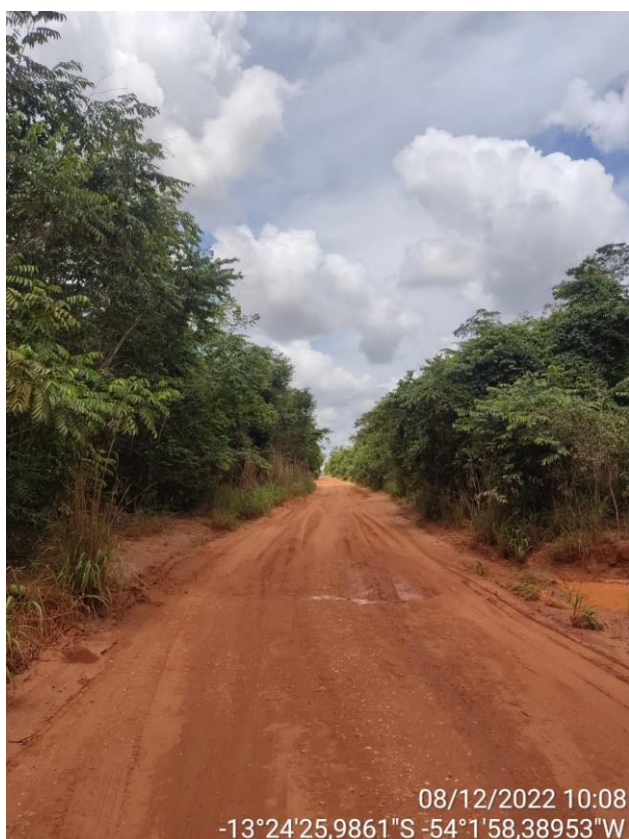
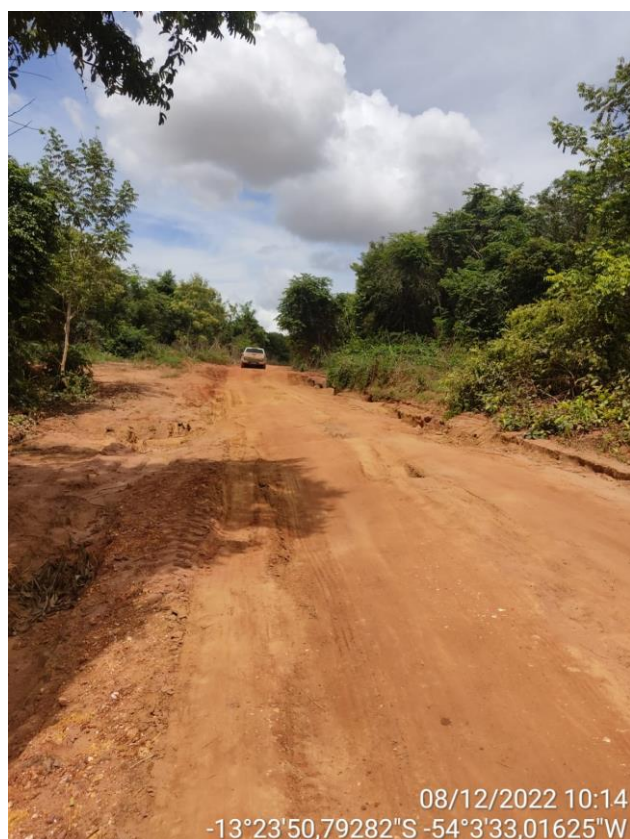
Figuras 144, 145, 146 e 147 – trecho da BR242/MT324.

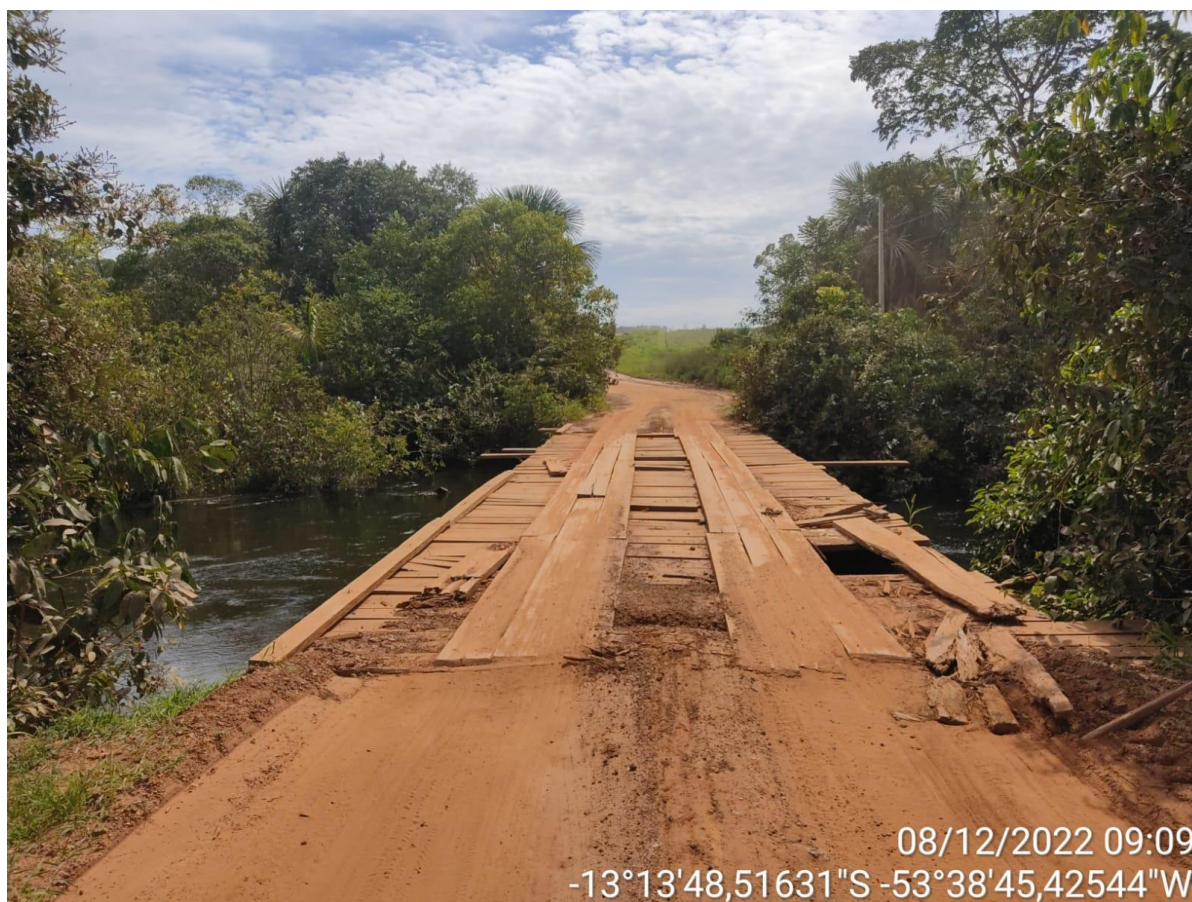
Figuras 148, 149 e 150 – ponte sobre o Ribeirão Kevuaieli.

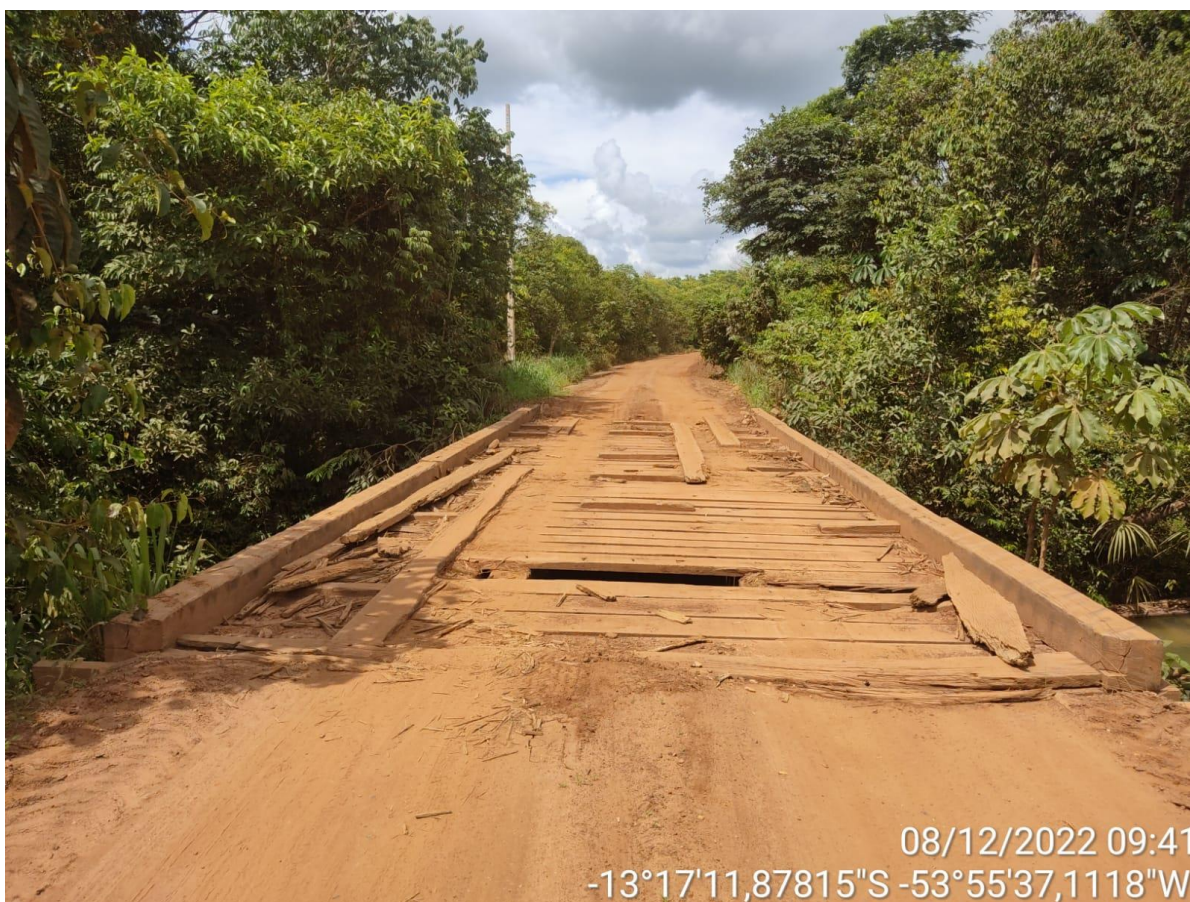
Figuras 151, 152 e 153 – ponte sobre o Ribeirão Bacaeri.

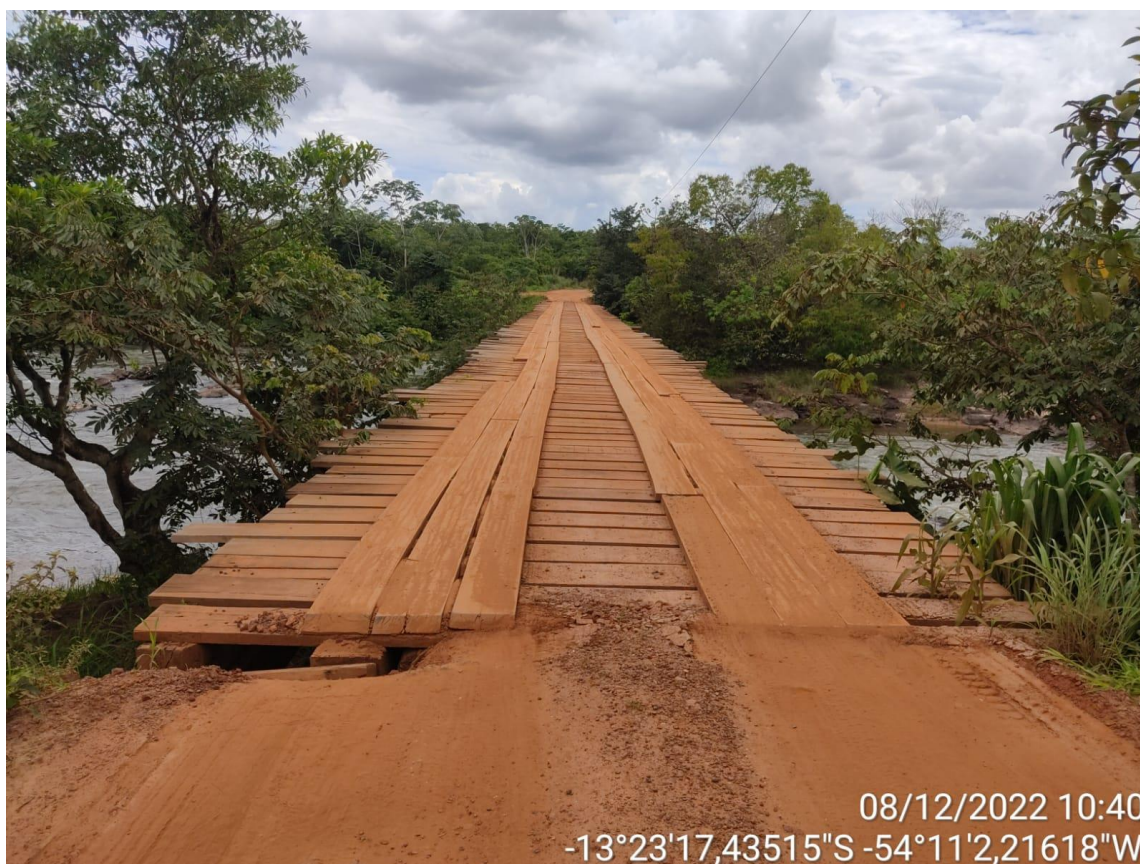
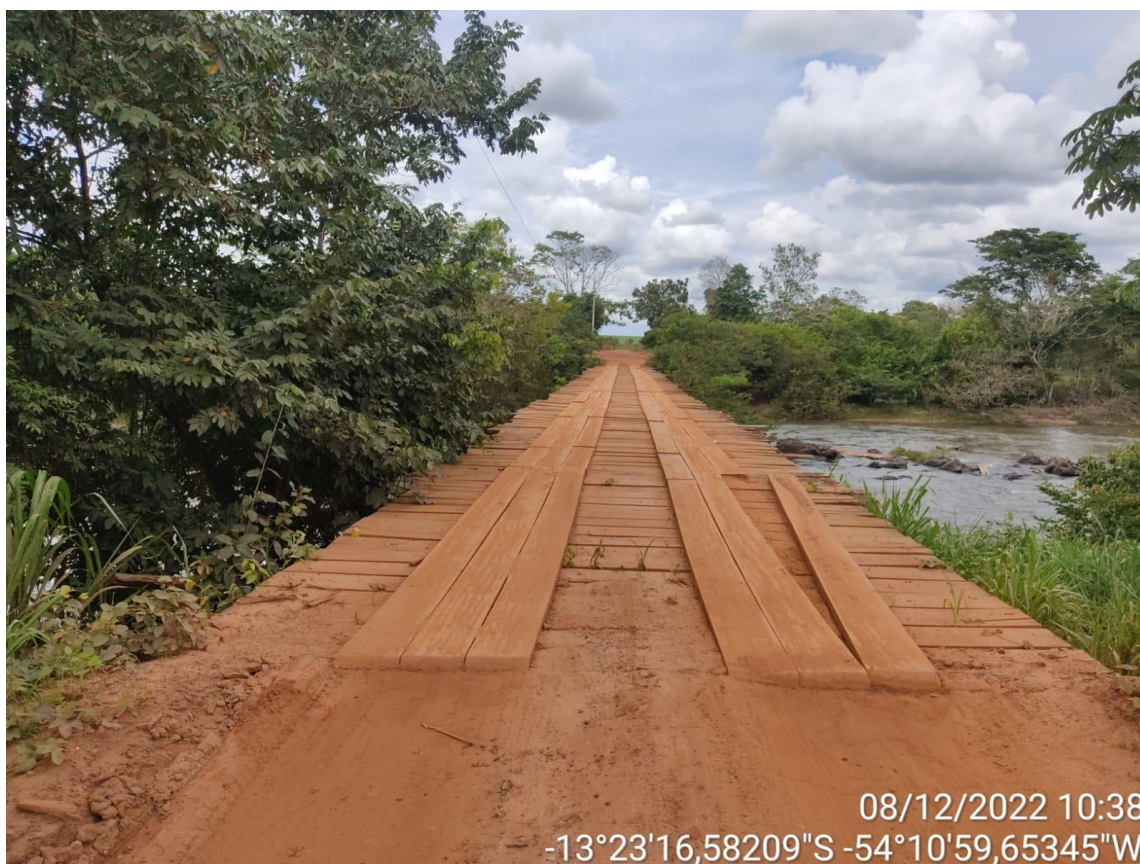
Figuras 154 e 155 – ponte sobre o Rio Jatobá.

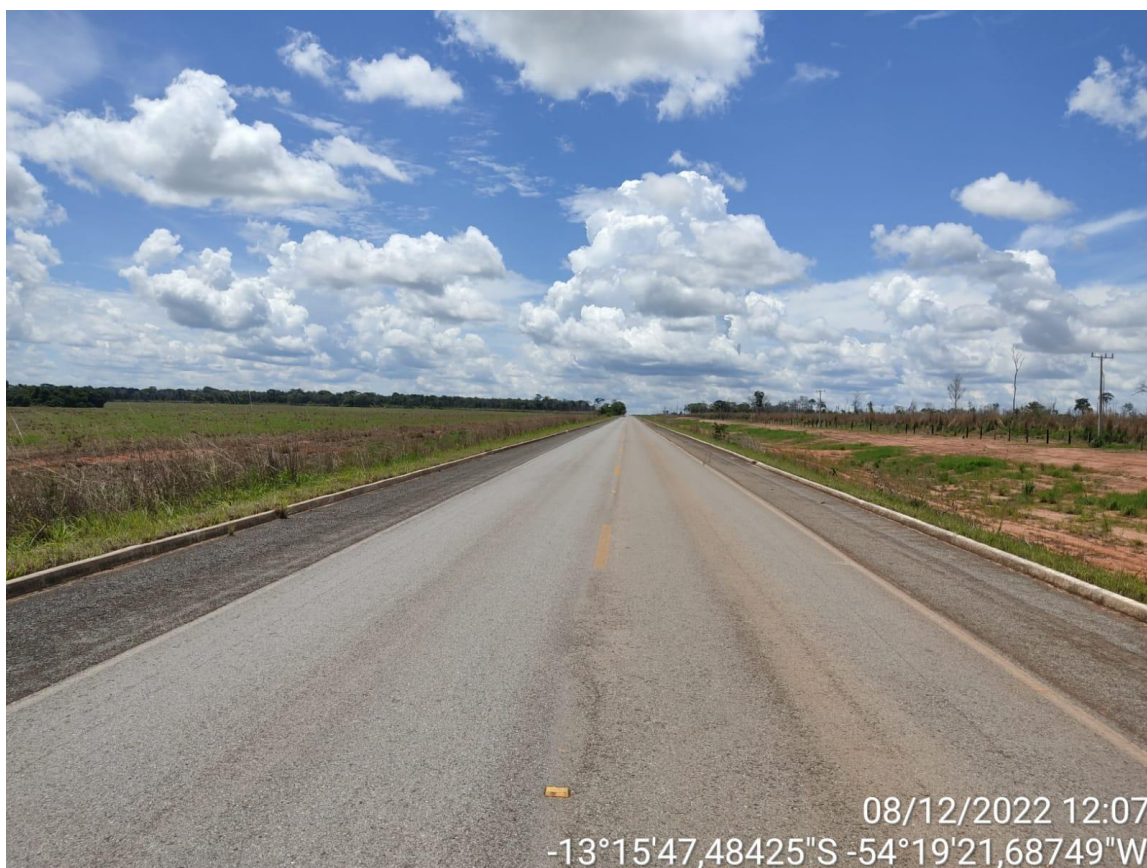
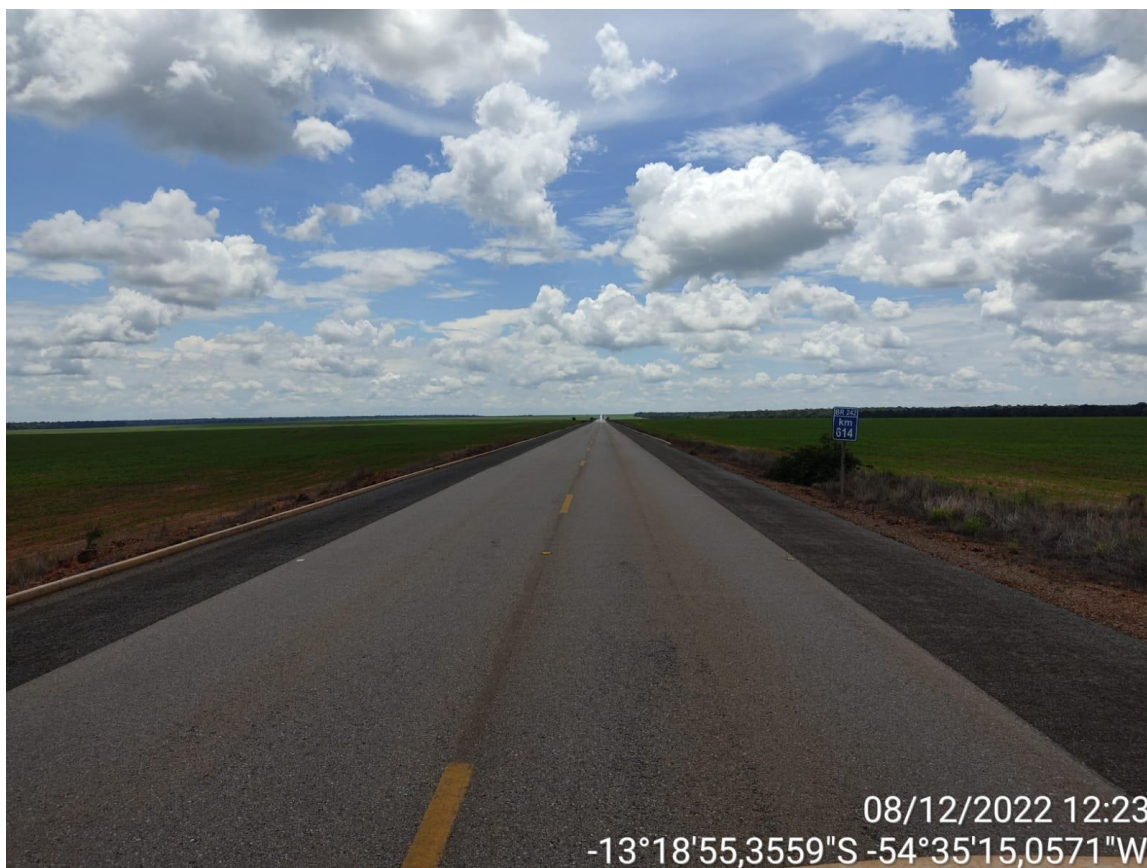
**Observações:** rodovia federal com pavimento novo e em boas condições, não apresentando patologias na via. A estrada percorrida não existe nos mapas convencionais (google maps, google Earth, waze, etc...), mas possui boa trafegabilidade e liga Santiago do Norte até a BR-163, em Sorriso, passando por Nova Ubiratã.

Figuras 157 e 158 – trecho da BR-242.

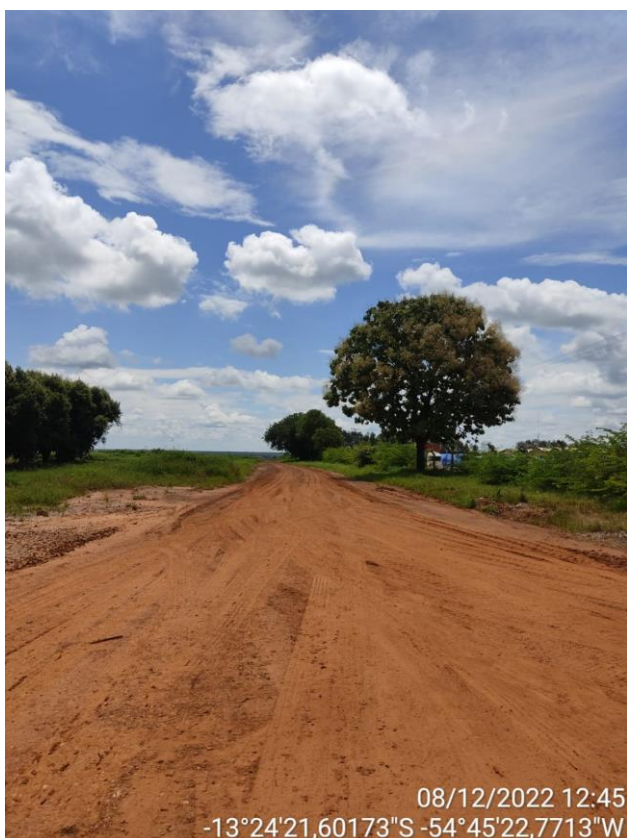
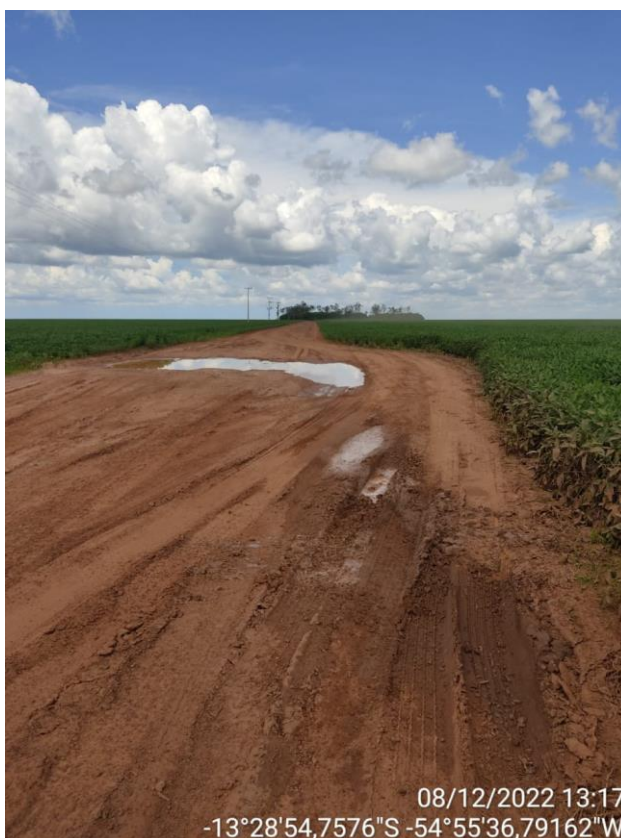
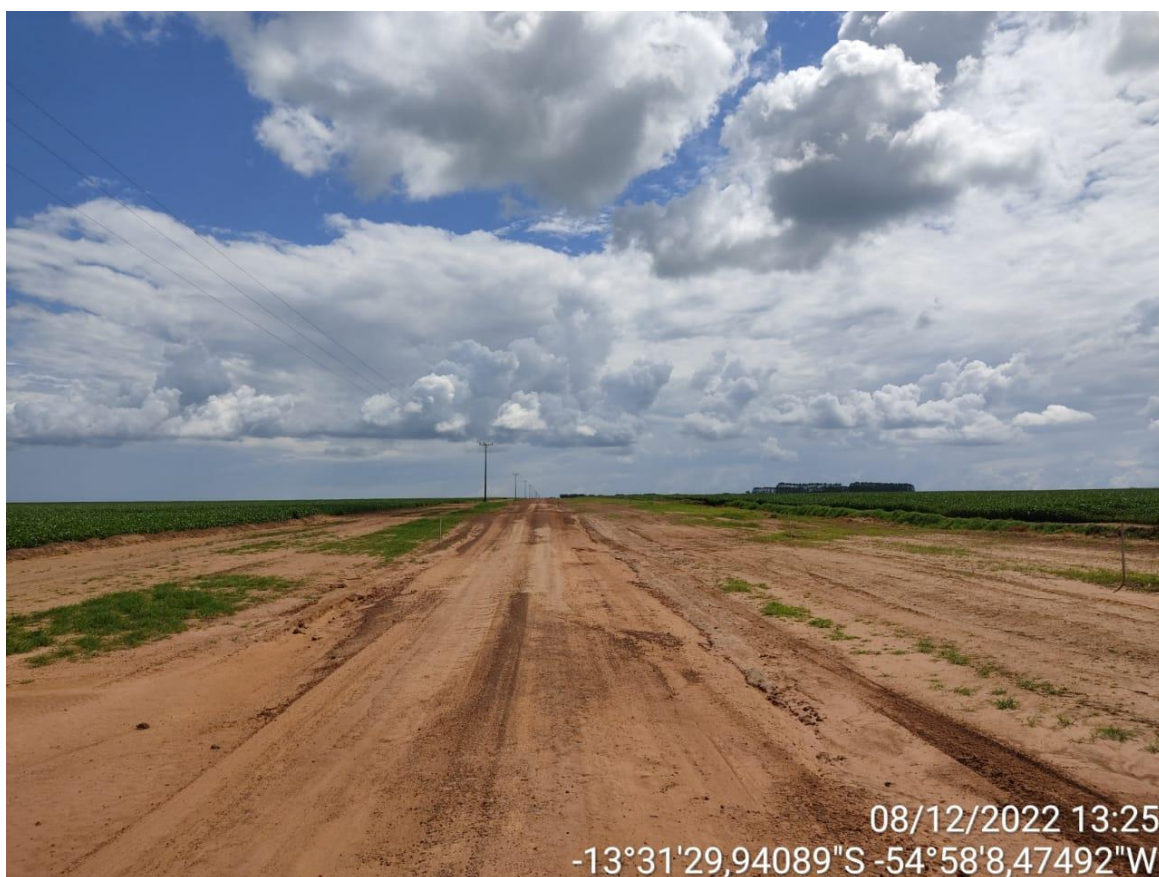
**Observações:** estrada que liga a cidade de Boa Esperança até a BR-242, com acesso para o leste do estado, criando vias alternativas no sentido sul/norte. O trecho que ainda é executado em estrada vicinal apresenta buracos, mas ainda sim é possível executar o trajeto com boa trafegabilidade.

Figuras 160, 161 e 162 – trecho da MT 140.

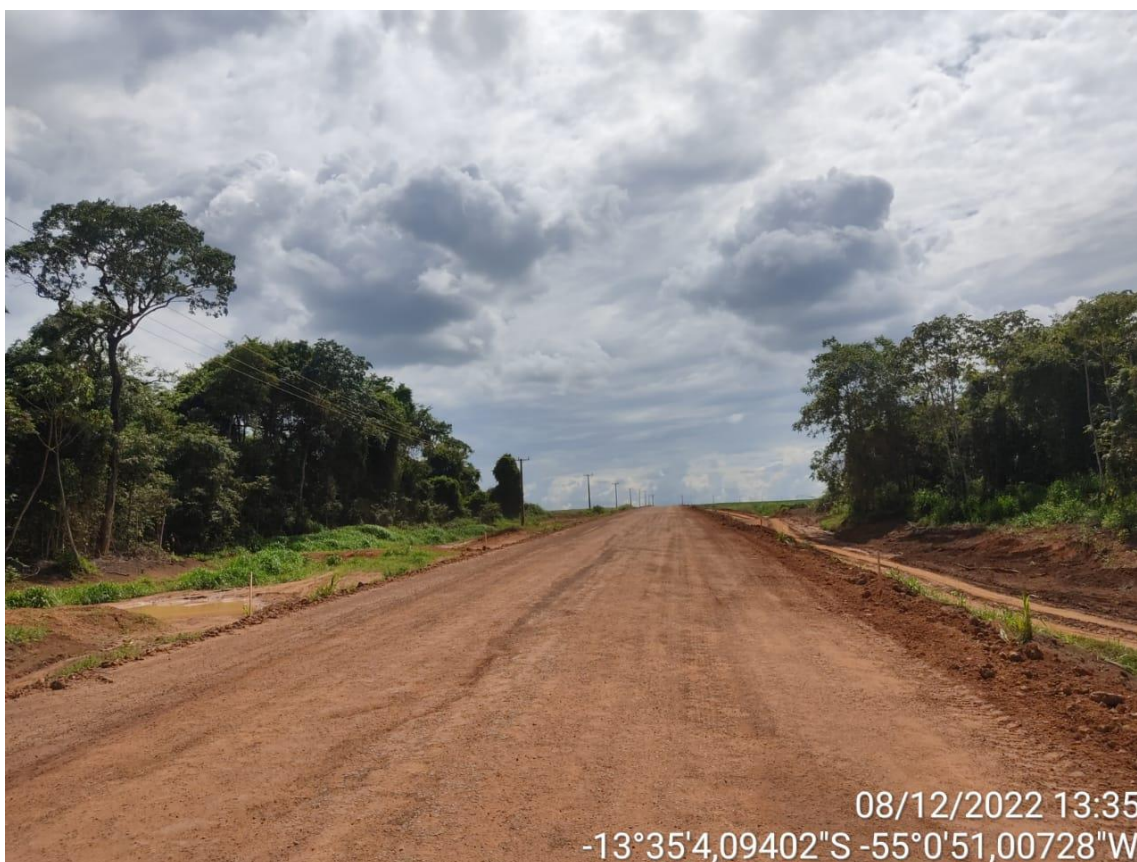
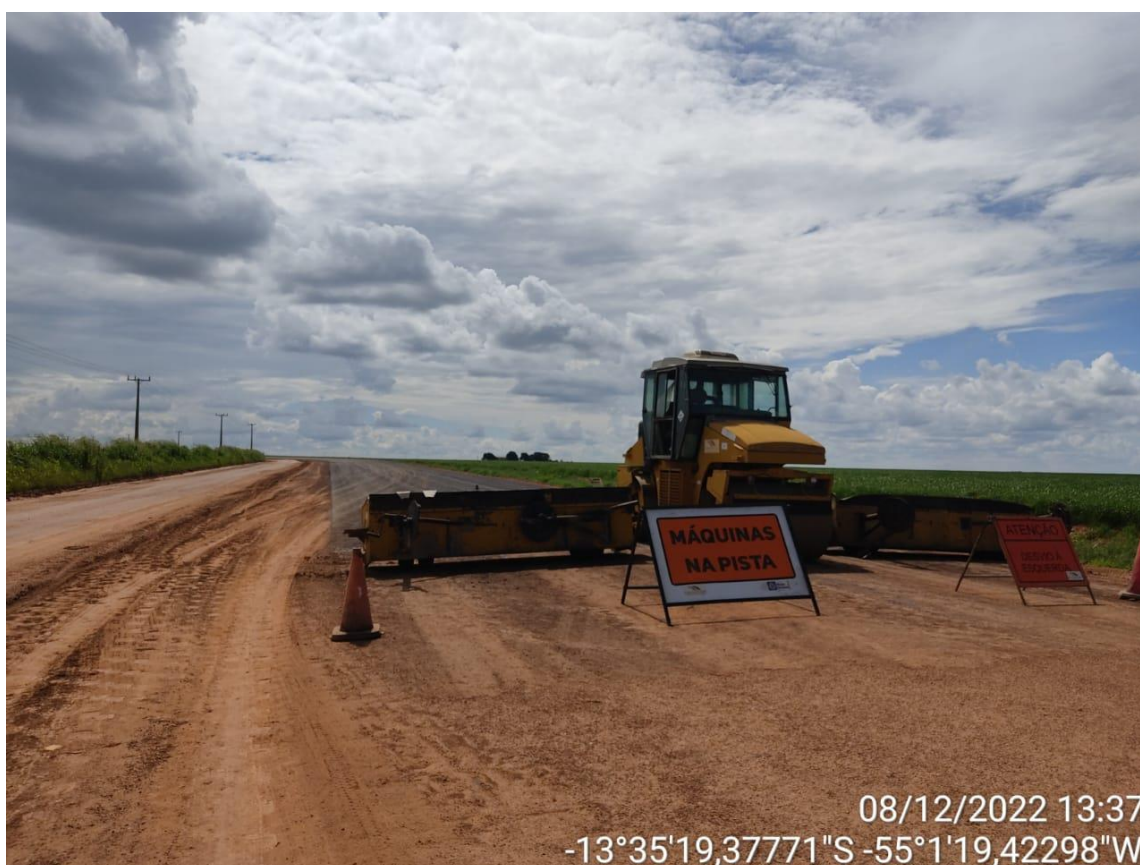
Figuras 163 e 164 – trecho da MT 140.

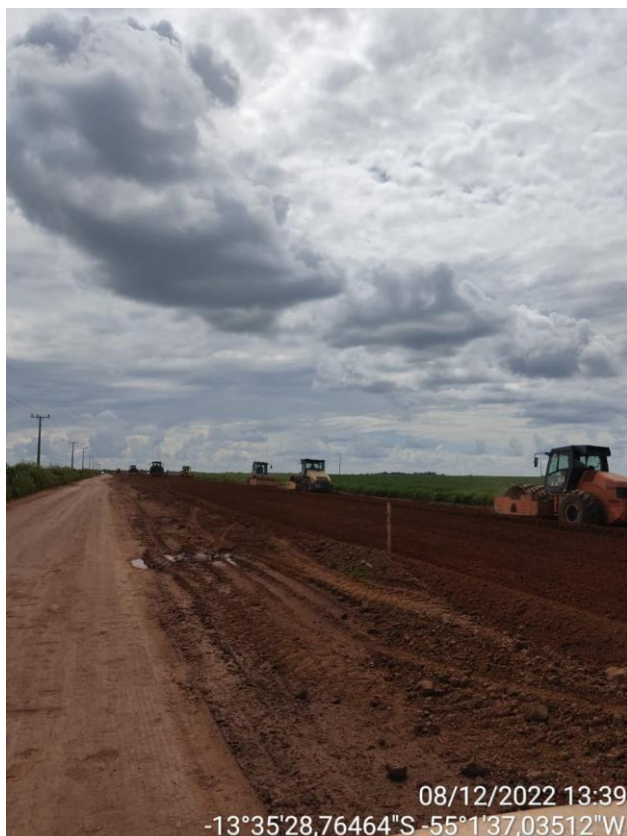
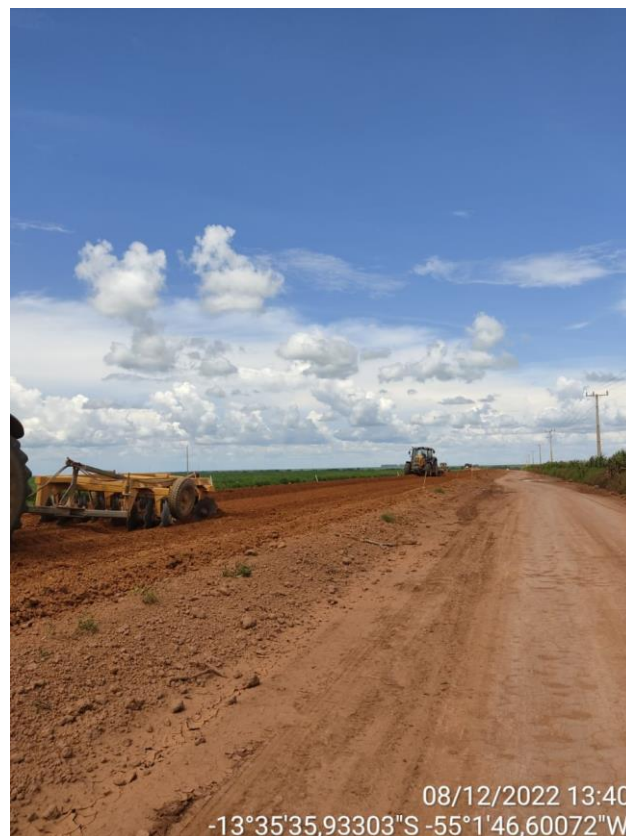
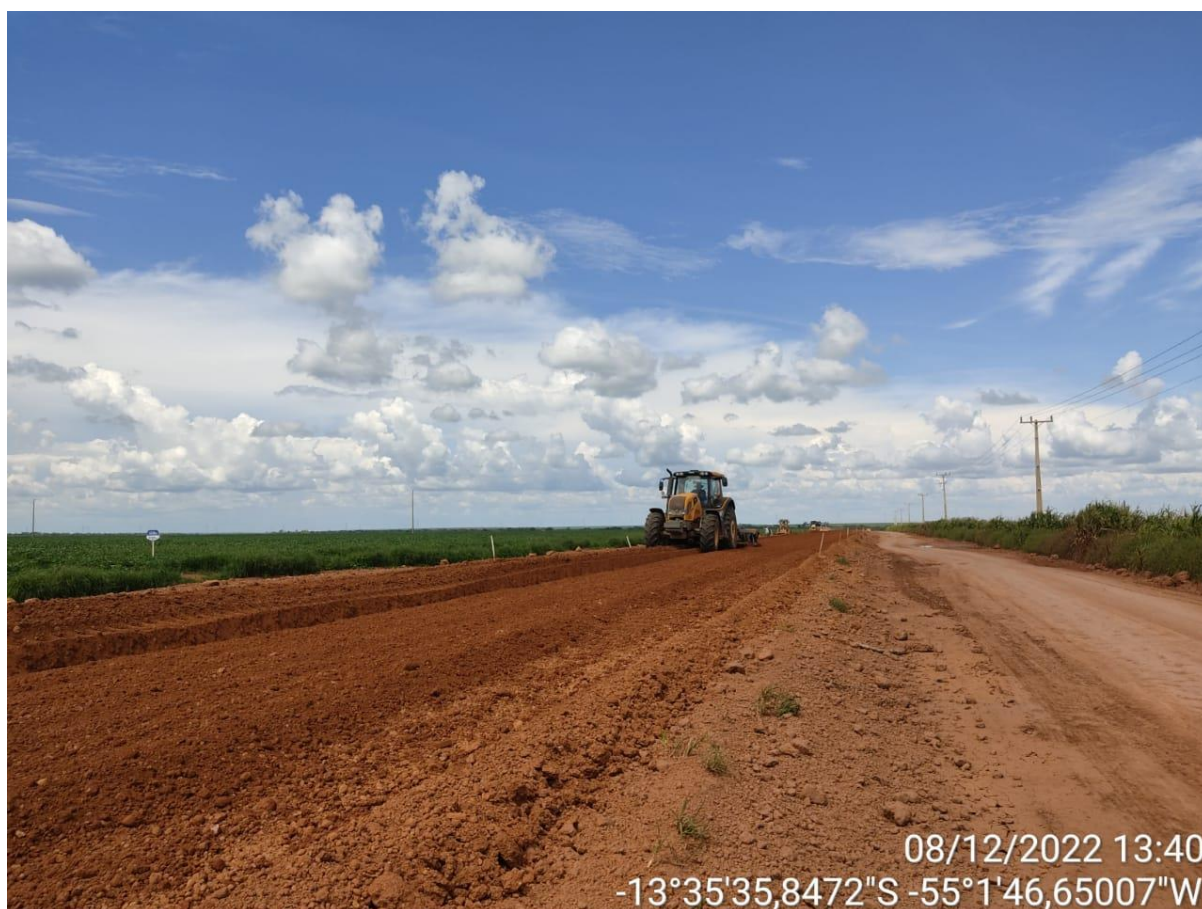
Figuras 165, 166 e 167 – trecho da MT 140.

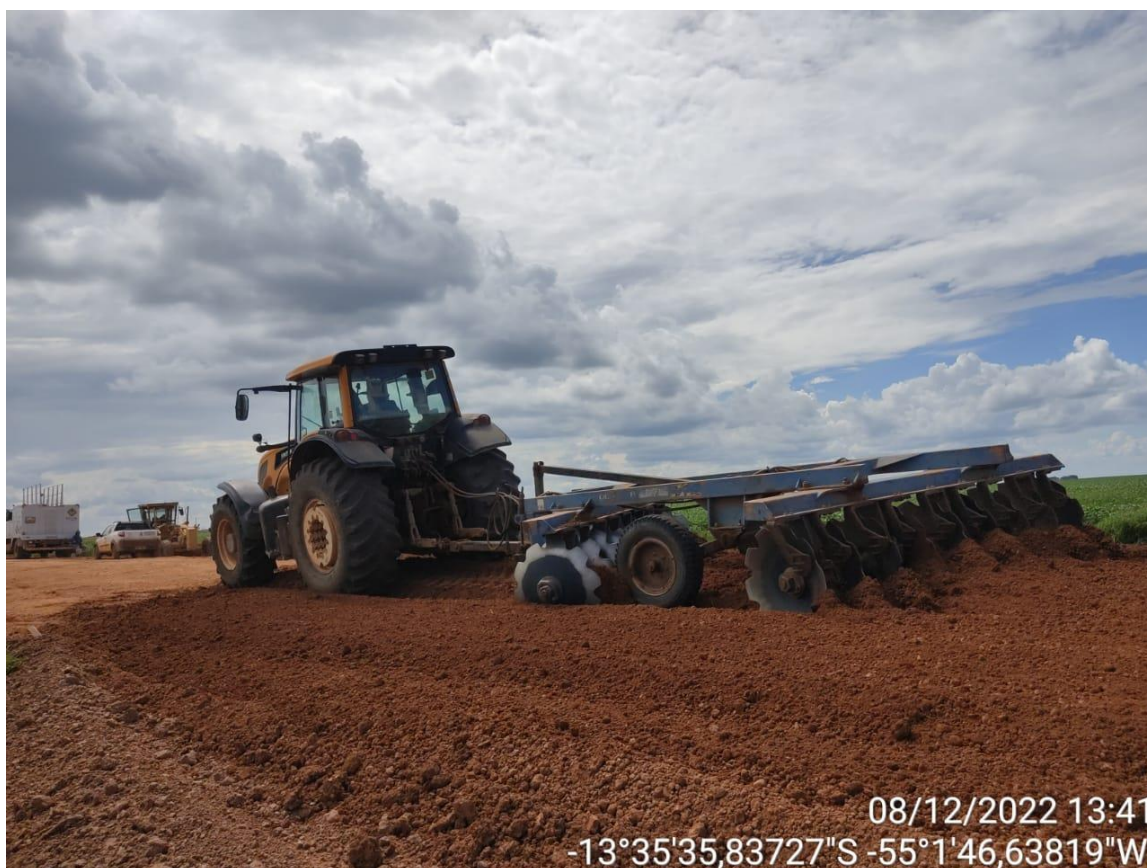
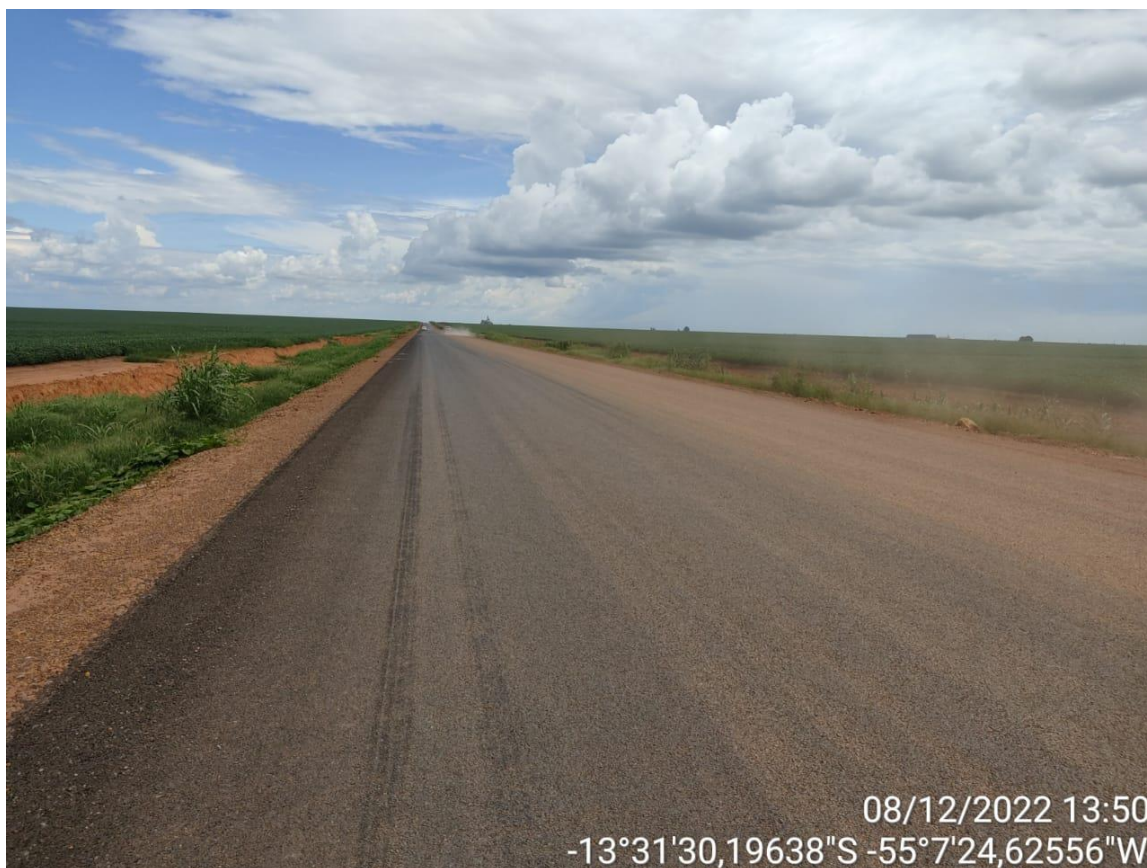
Figuras 168 e 169 – trecho da MT 140.
