**RELATÓRIO DE SITUAÇÃO DE RODOVIAS ESTADUAIS**

**MT 251 – MT 140 – MT 225 – MT 130 – MT 129 – BR 242 – MT 240**

**DEZEMBRO/2022**

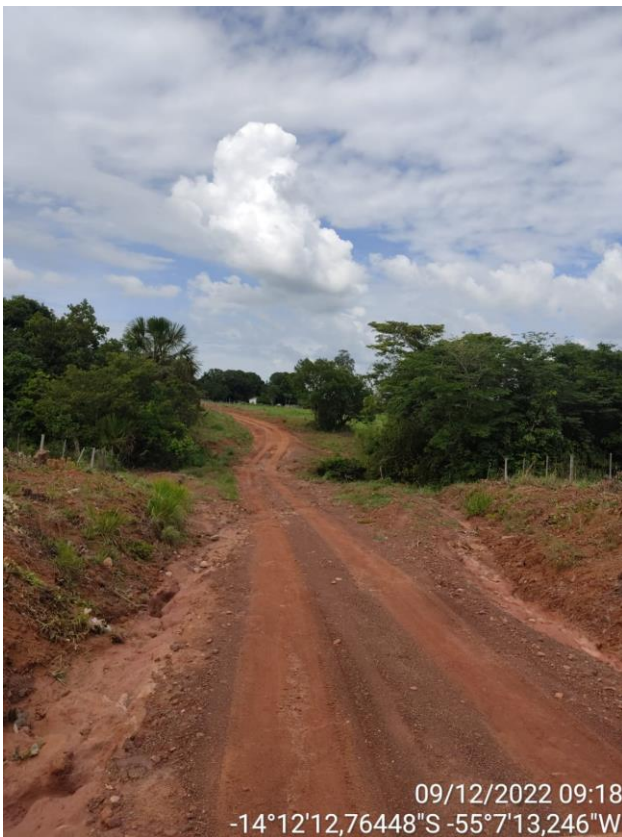
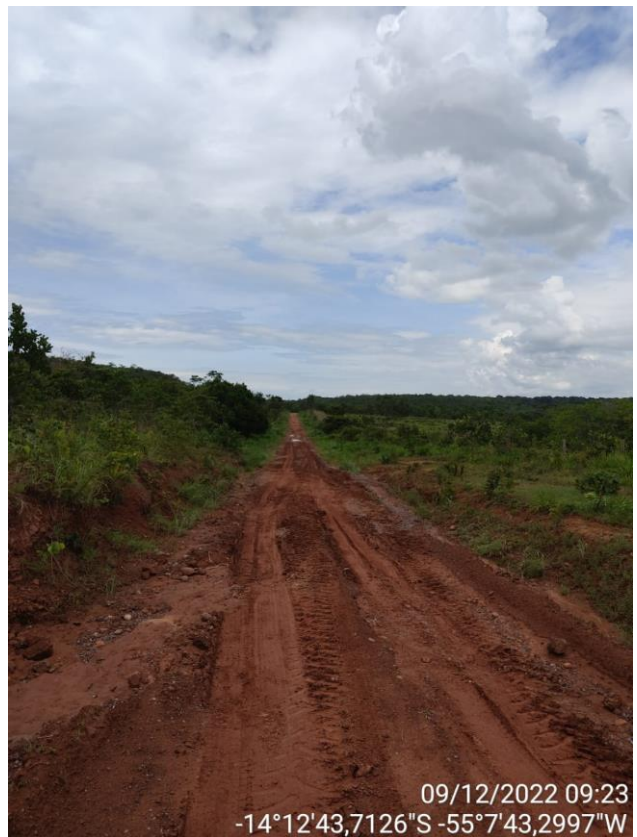
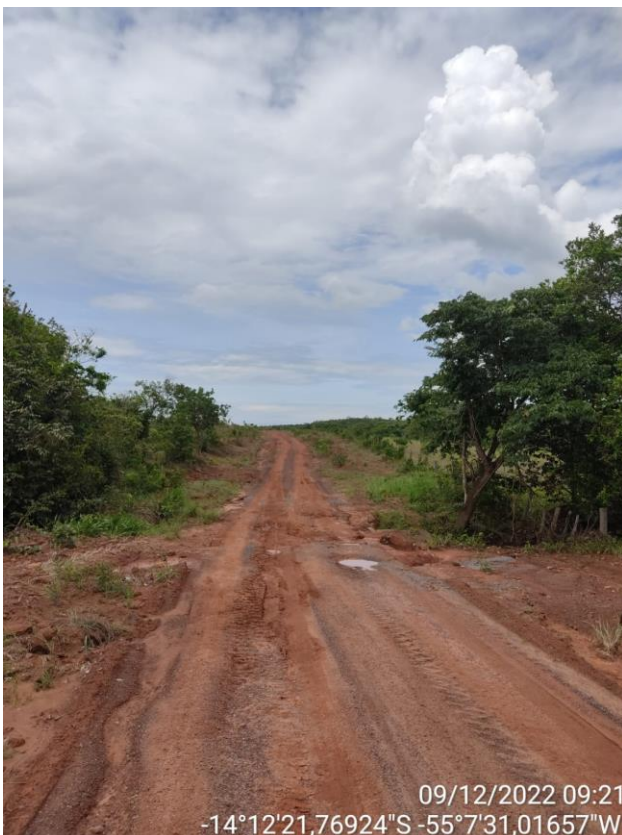
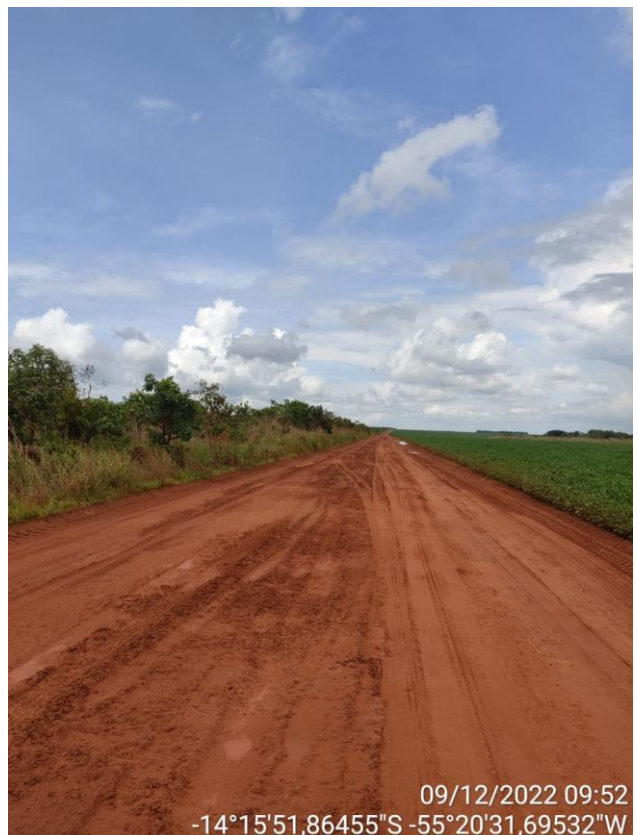
Figuras 171, 172, 173 e 174 – trecho da MT 240.

**Observações:** trecho com grande quantidade de buracos e corrugações tipo “costela de vaca”, ocasionando trepidação durante o deslocamento; a empresa EMPA, por meio do Consórcio intermunicipal de Desenvolvimento econômico, social e ambiental do Alto do Rio Paraguai - MT, está executando a manutenção da via, por meio de cascalhamento, entretanto, a via continua em péssimas condições e, devido ao início das chuvas, os pontos em que a empresa cascalhou estão escorregadios e figuram como possíveis locais de atoleiro no escoamento da safra.
