## **RELATÓRIO DE SITUAÇÃO DE RODOVIAS ESTADUAIS**

**MT 010 – MT 484 – MT 220 - MT 338 – MT 222**

**Setembro/2022**

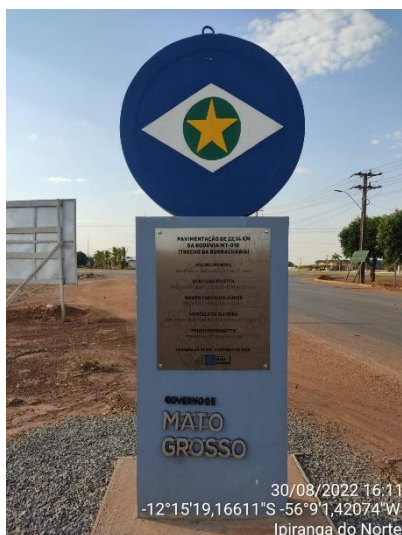
**Observações:** o trecho referenciado foi concluído e entregue em dezembro de 2020, sendo um pavimento relativamente novo; apresenta deformações plásticas em vários pontos do trecho e a sinalização da via, tanto vertical quanto horizontal, é extremamente precária, conforme imagens abaixo:

Figuras 13 – monumento de conclusão da pavimentação do “trecho da borracha”

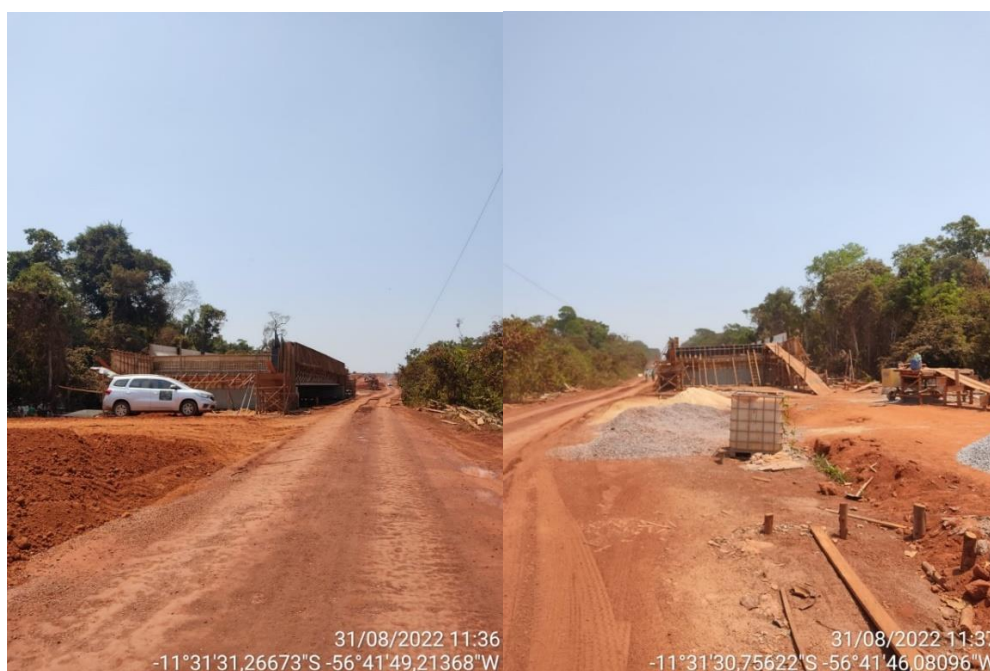
**Trechos em Obra:** duas obras em andamento; uma de construção de ponte sobre o Rio Batelão II; e outra de construção de praça de pedágio, ambas conduzidas pela Empresa AGRIMAT, conforme imagens abaixo:

Figuras 23 e 24 – construção de ponte.

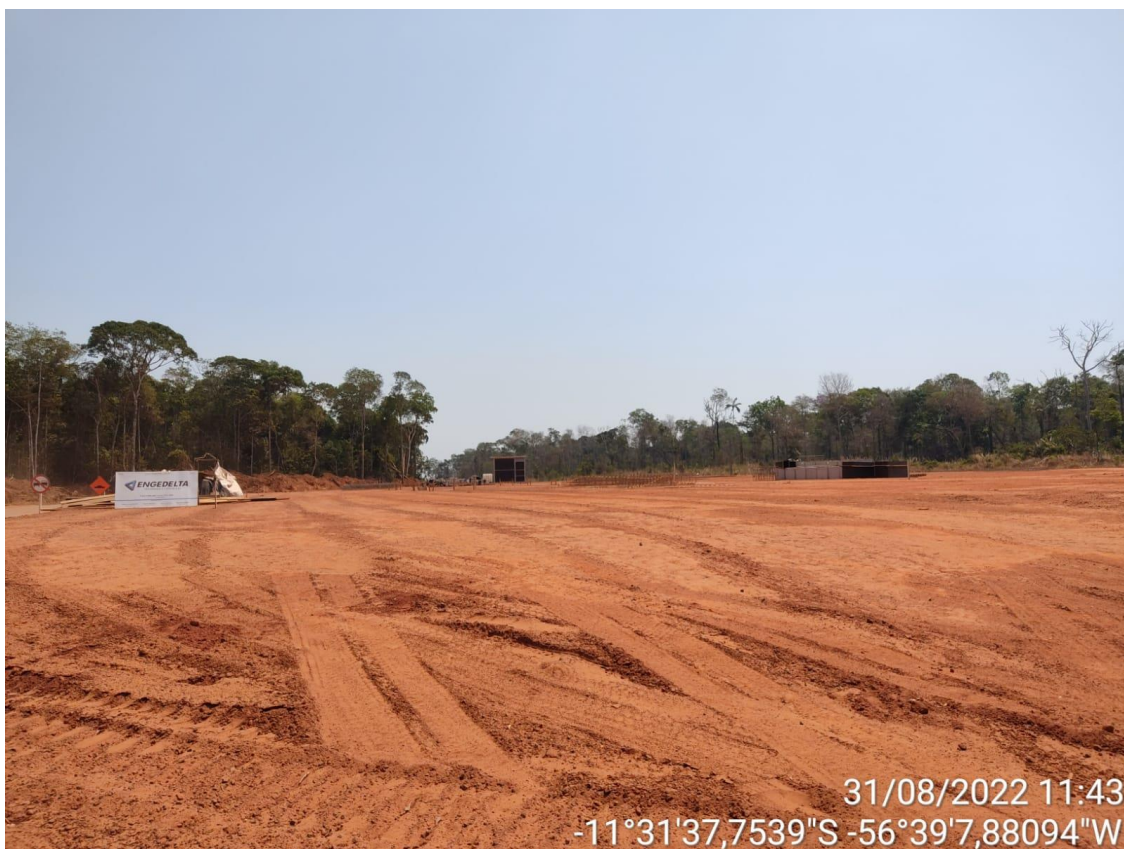
Figuras 25 e 26 – construção de praça de pedágio.

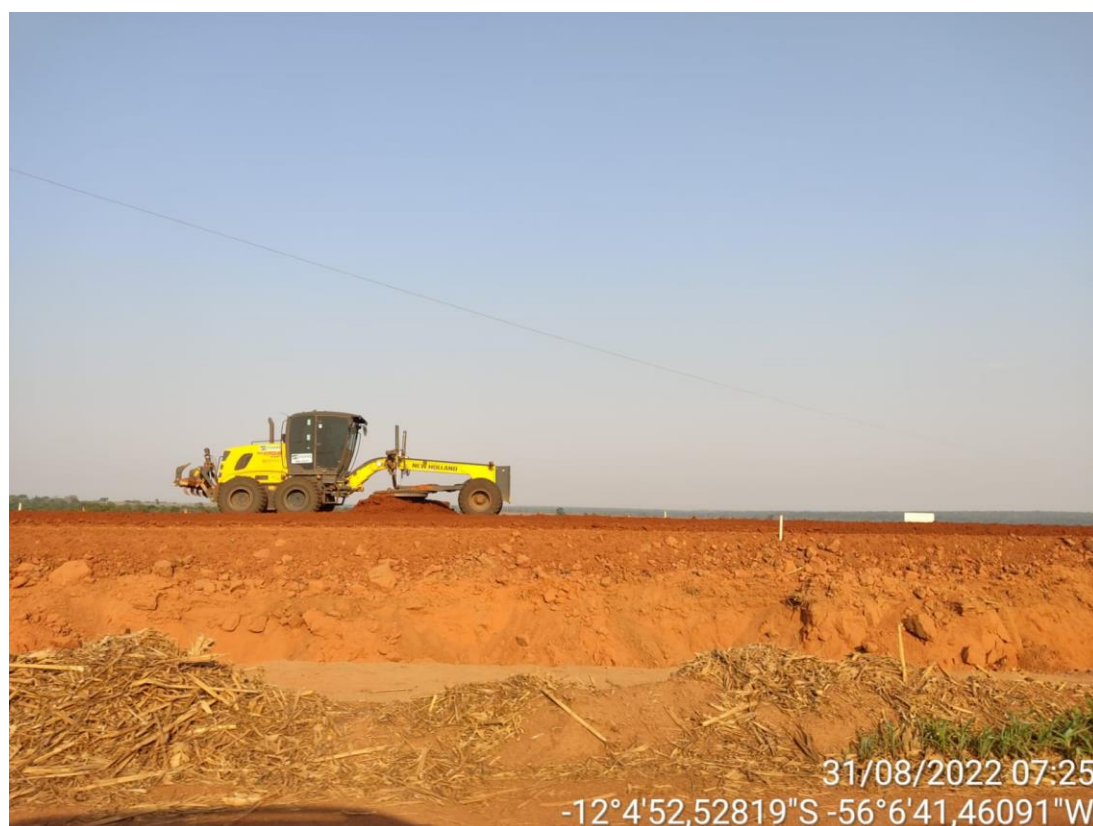
Figuras 36 e 37 – obras no trecho 1 da MT 010.

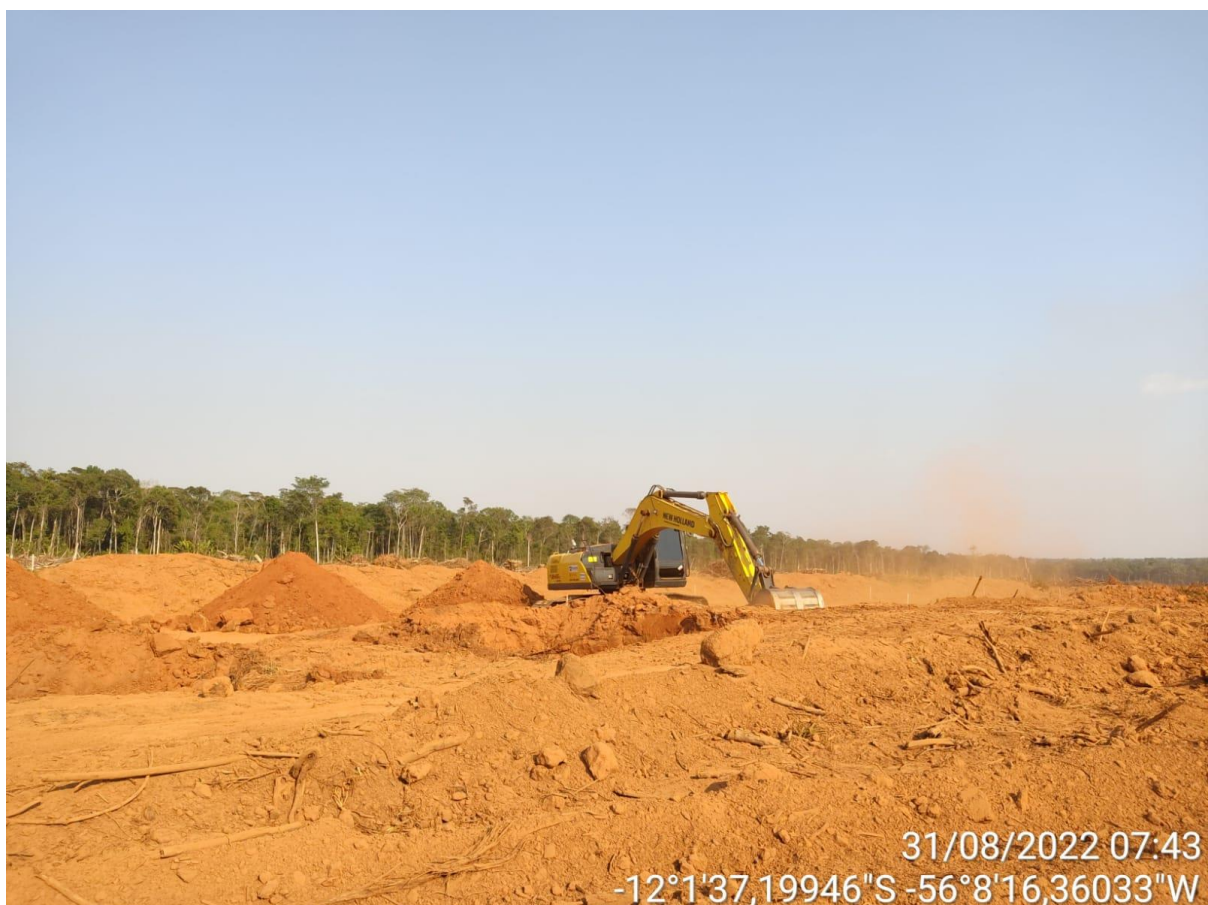
Figuras 38 e 39 e 40 – obras no trecho 1 da MT 010.

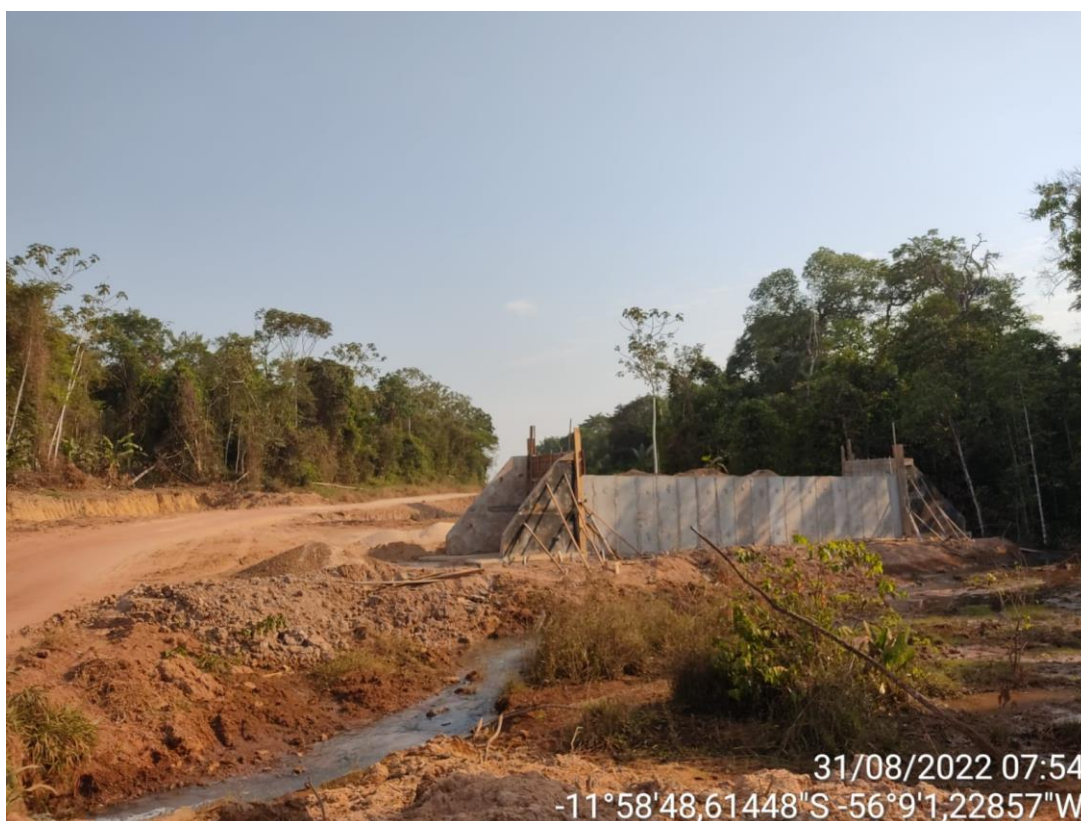
Figuras 41 e 42 – obras de bueiro e ponte no trecho 1 da MT 010.

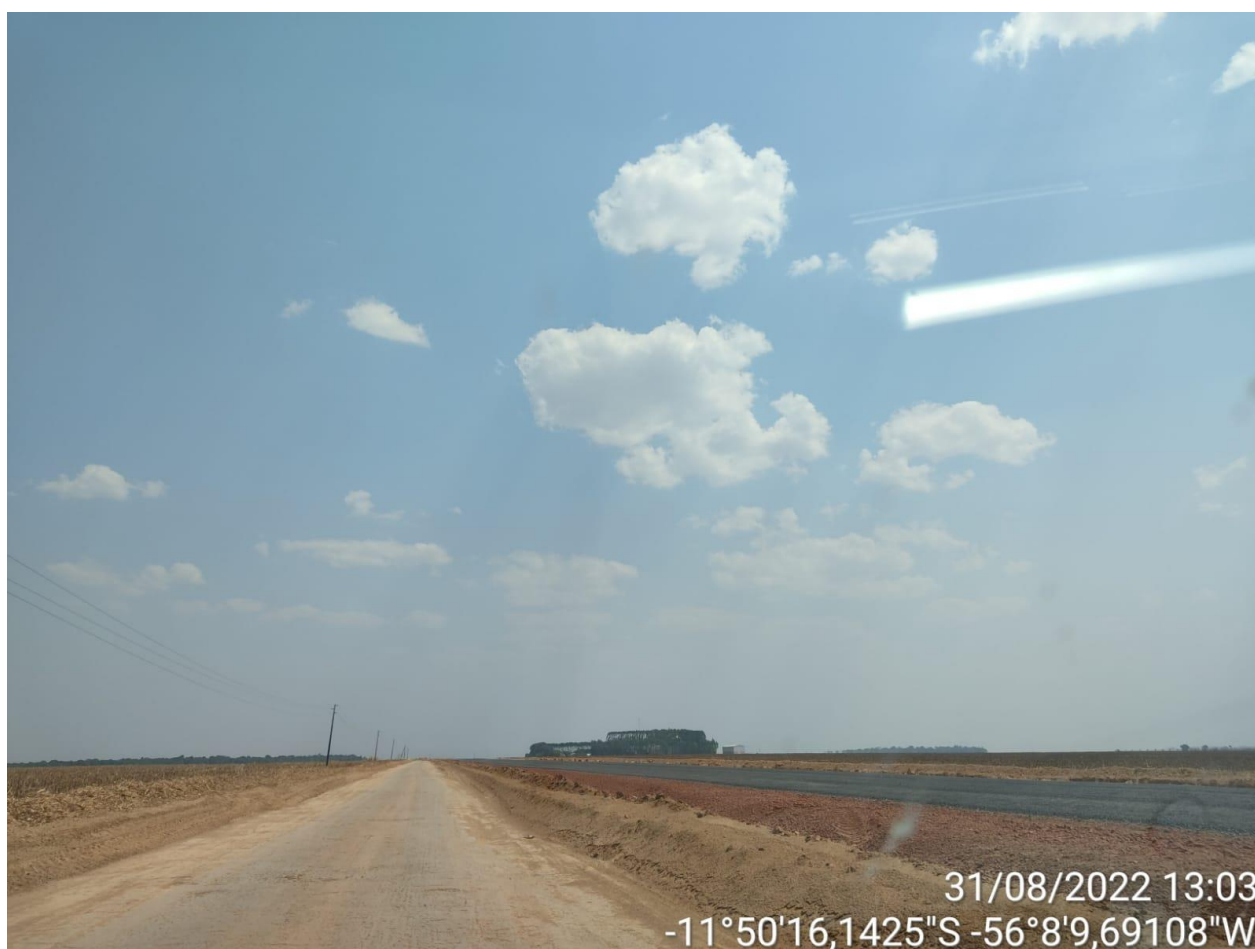
Figuras 43, 44 e 45 – pavimentação e obras no trecho 2 da MT 010.

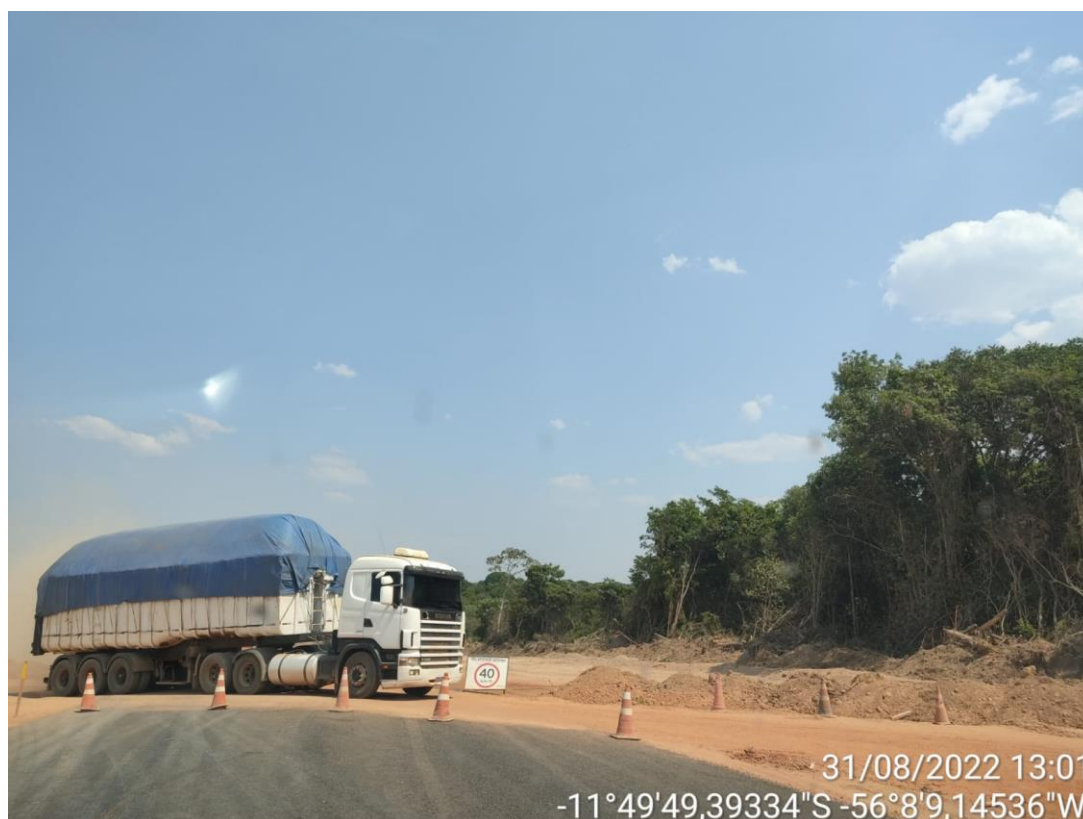
Figuras 46 e 47 – obras no trecho 2 da MT 010.

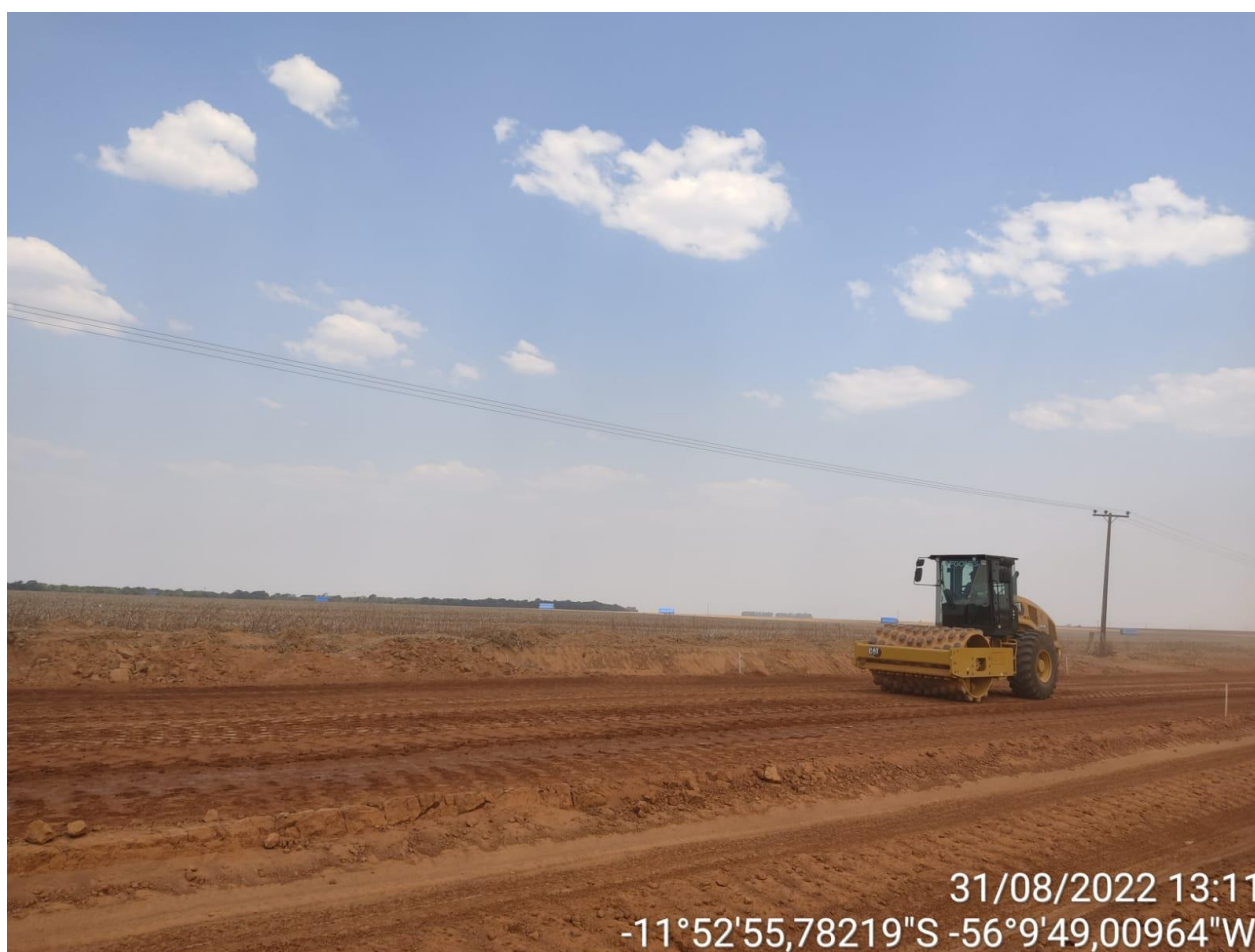
Figuras 48 e 49 – obras no trecho 2 da MT 010.
