## **RELATÓRIO DE SITUAÇÃO DE RODOVIAS ESTADUAIS**

**MT 010 – MT 484 – MT 220 - MT 338 – MT 222**

**Setembro/2022**

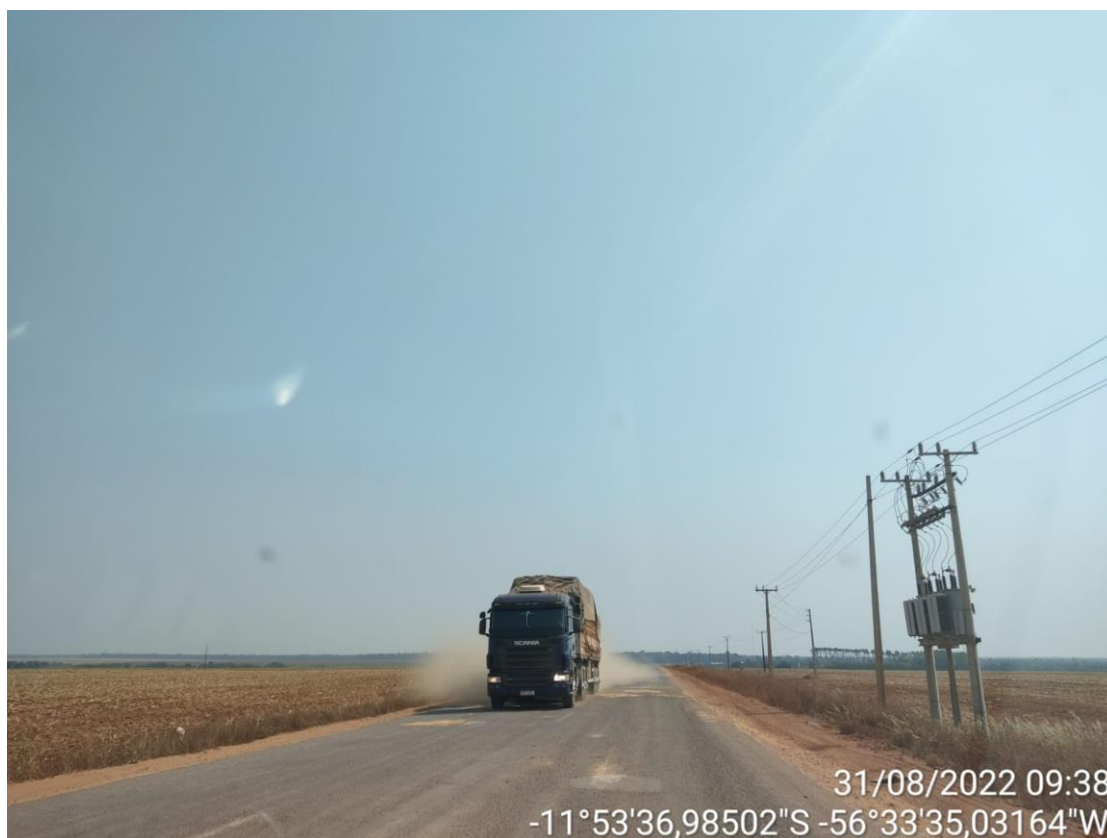
Figura 21 e 21 – Trecho da MT 338.

**Observações:** saindo da Vila Simione, sentido o trevo de Novo Paraná, os primeiros 11 quilômetros apresentam uma pavimentação em boas condições de uso; posteriormente, em um trecho de 8 quilômetros, a pavimentação possui muitos buracos, inclusive alguns tampados com terra, causando uma enorme nuvem de poeira após a passagem de veículos; os últimos 82 quilômetros estão em boas condições, mas sem acostamento e sinalização adequada, conforme figuras abaixo:

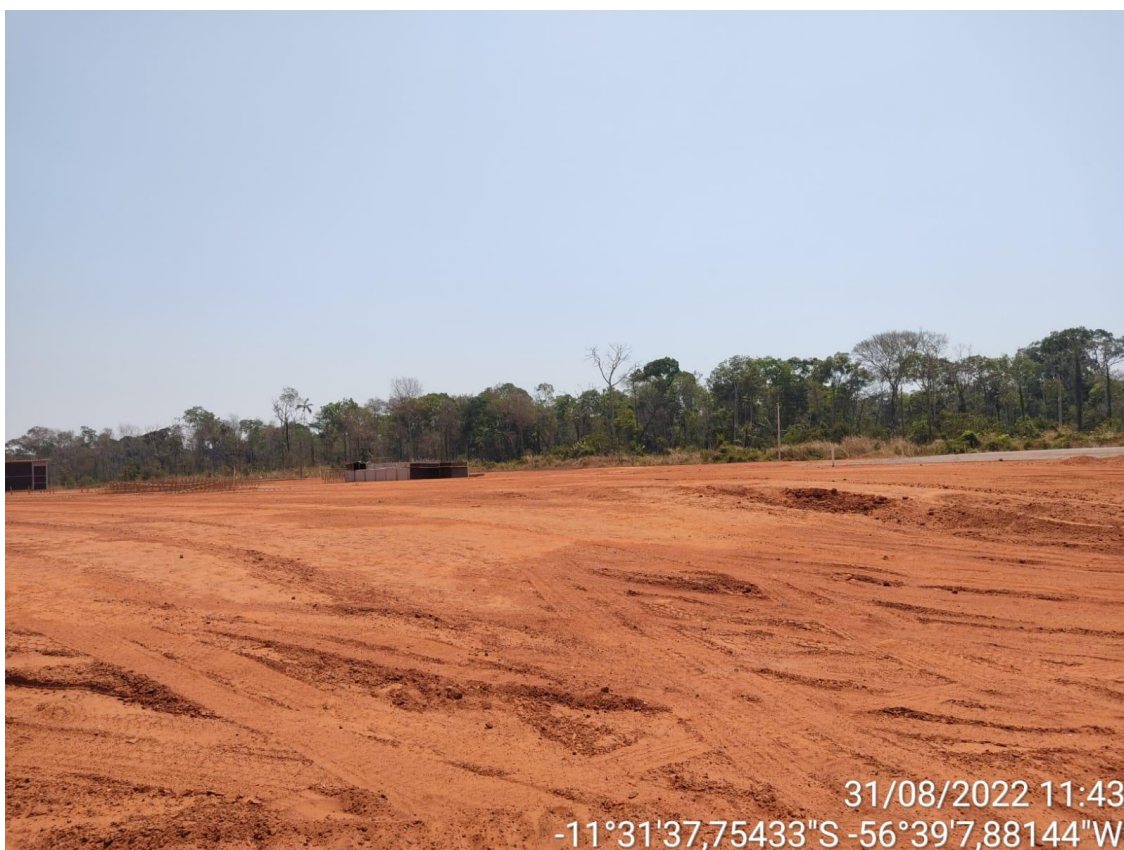
**Trechos em Obra:** duas obras em andamento; uma de construção de ponte sobre o Rio Batelão II; e outra de construção de praça de pedágio, ambas conduzidas pela Empresa AGRIMAT, conforme imagens abaixo:

Figuras 25 e 26 – construção de praça de pedágio.

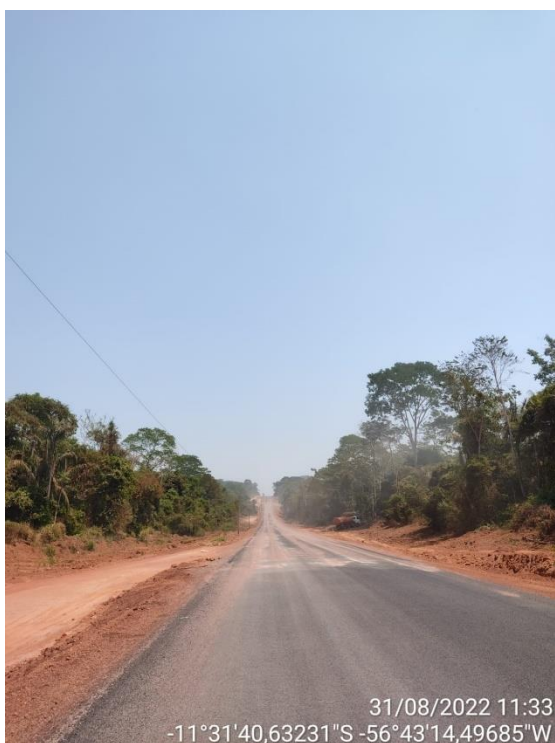
Figuras 27 e 28 MT220

**Observações:** o trecho em questão possui uma pavimentação nova, em boas condições de trafegabilidade e sem defeitos estruturais; possui 02 (dois) desvios para obras, sendo um para construção de ponte e outra para praça de pedágio; a sinalização da via não está em boas condições, sendo inexistente na maioria do trecho; em algumas partes da estrada, foi identificado uma grande concentração de terra na pista, ocasionando nuvens de poeira e risco de acidente.

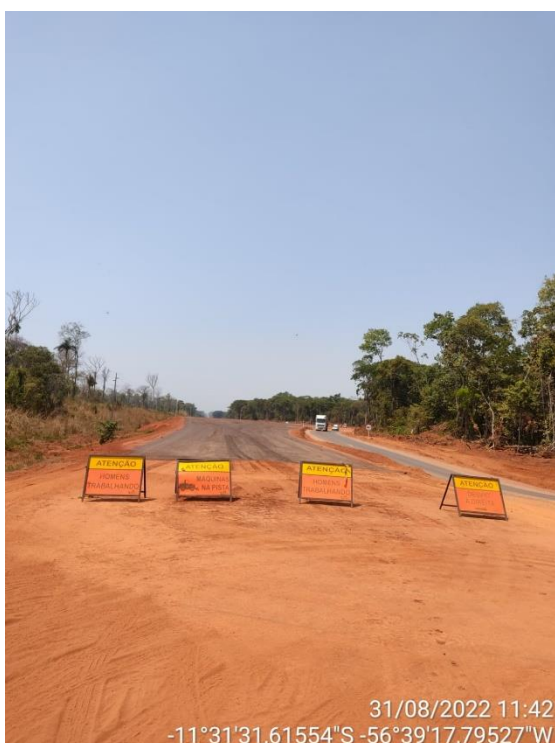
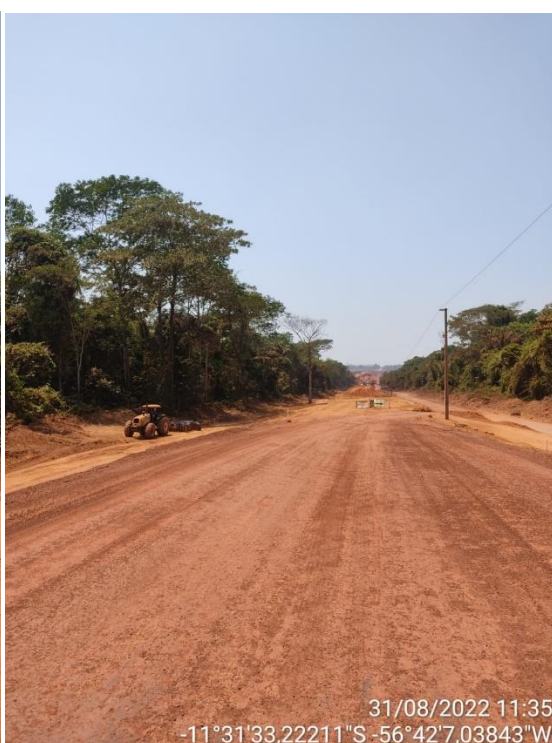
Figuras 29 e 30 – Desvio

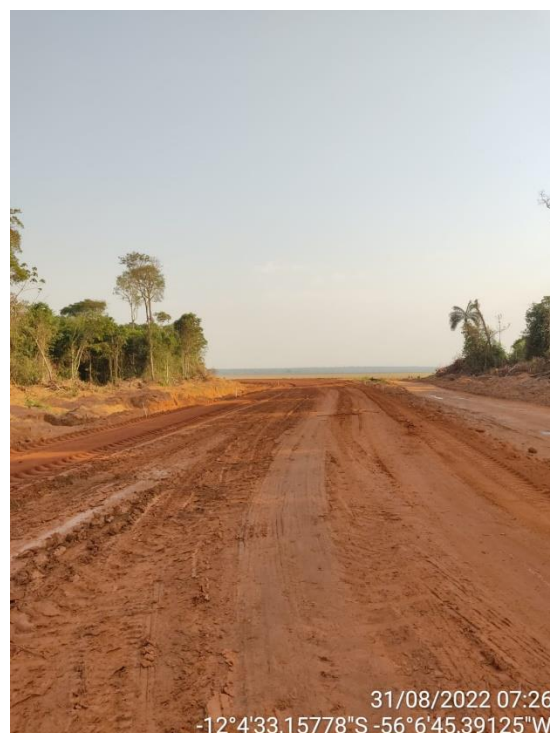
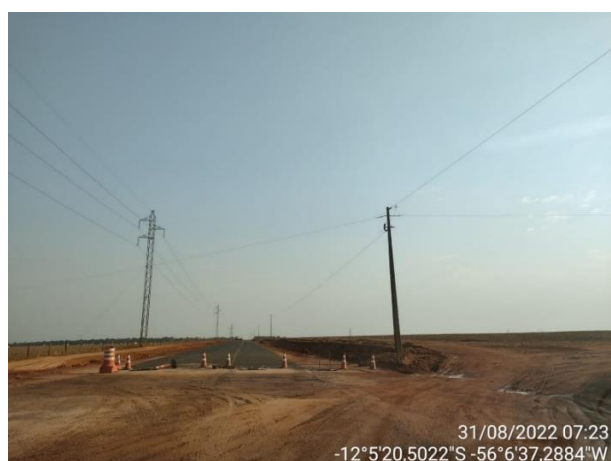
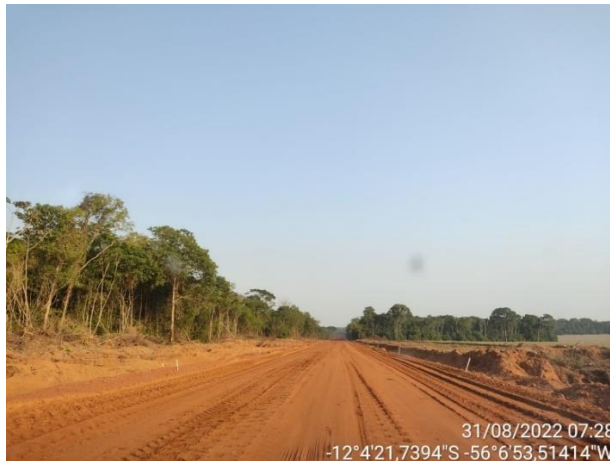
**Observações:** a MT 010, no trecho avaliado, de Ipiranga do Norte até a MT – 220, em Nova Americana do Norte, está em processo de pavimentação, com diversos trechos em obra e pequenas partes já pavimentadas, conforme imagens abaixo:

Figuras 32, 33, 34 e 35 – pavimentação e obras no trecho 1 da MT 010

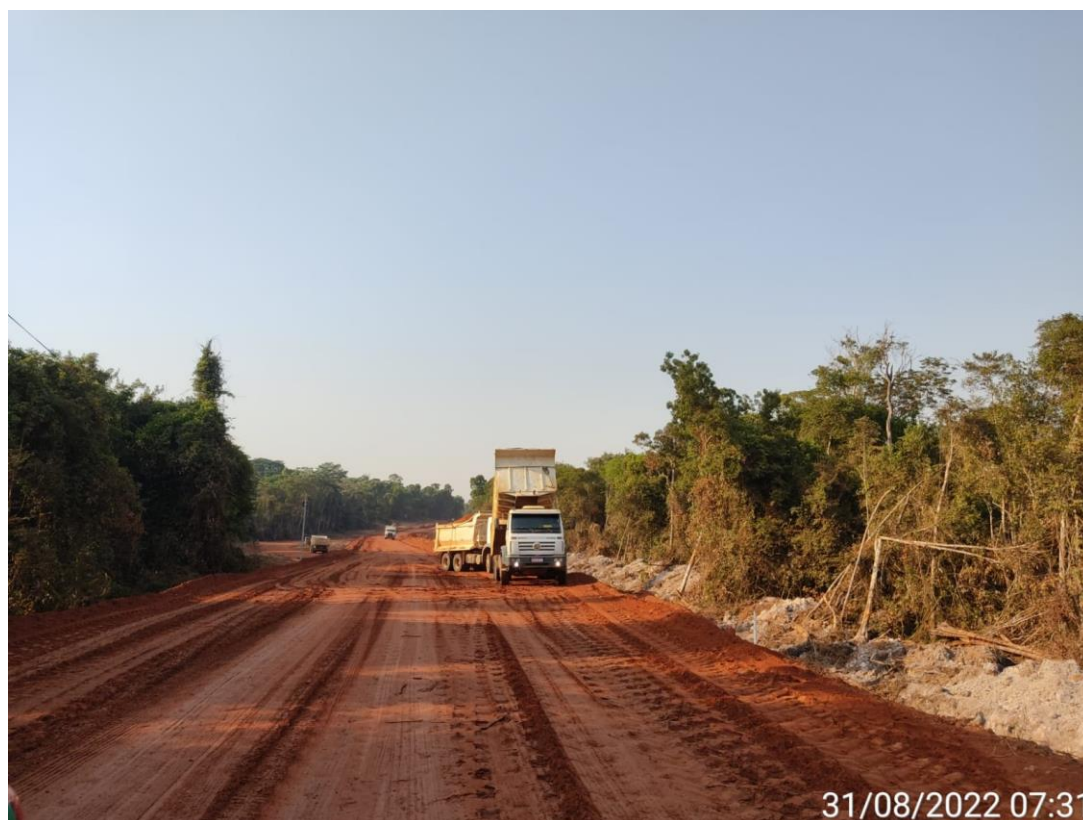
Figuras 36 e 37 – obras no trecho 1 da MT 010.

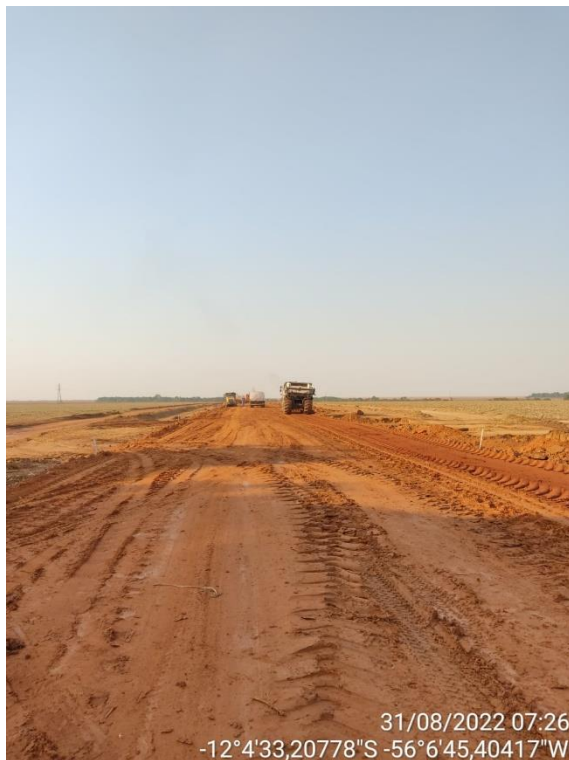
Figuras 38 e 39 e 40 – obras no trecho 1 da MT 010.

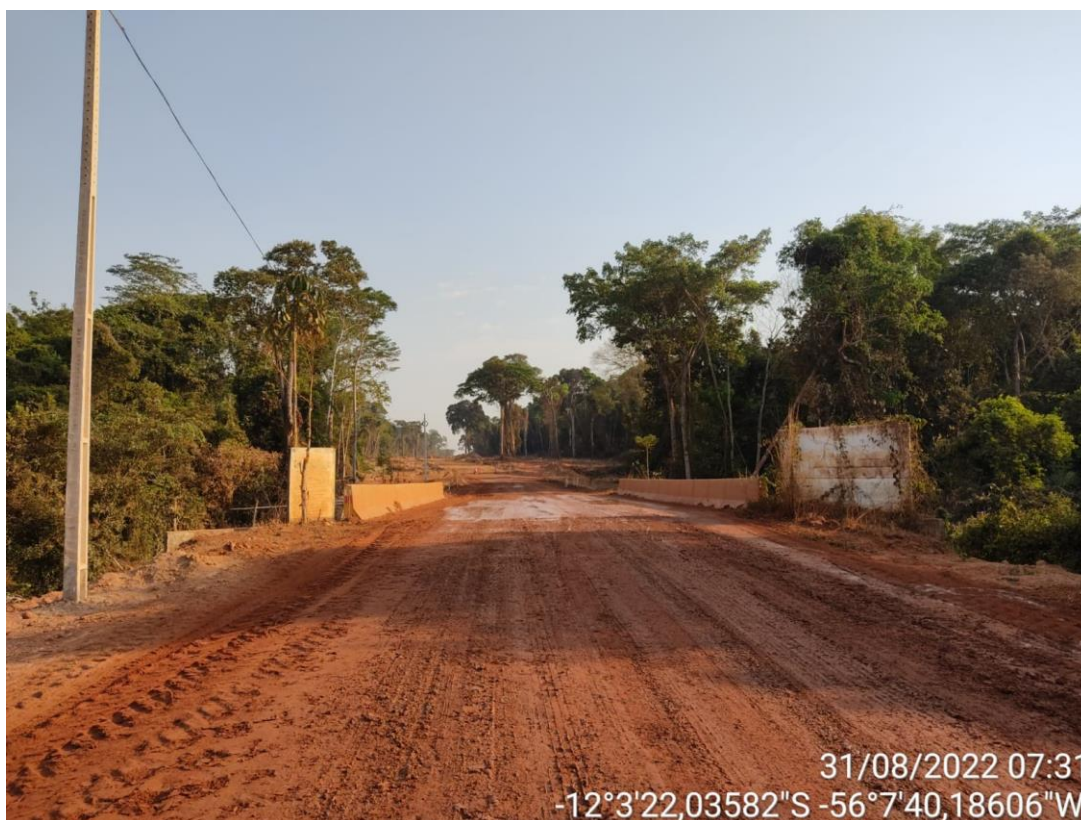
Figuras 41 e 42 – obras de bueiro e ponte no trecho 1 da MT 010.

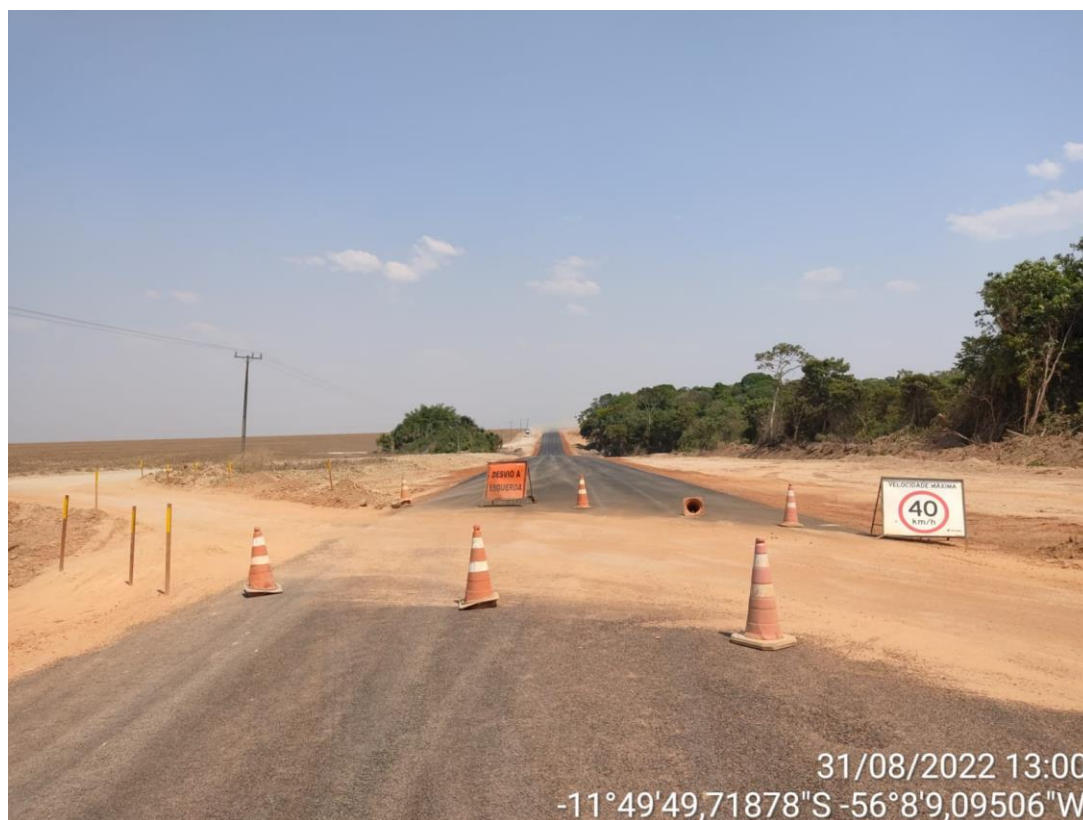
Figuras 46 e 47 – obras no trecho 2 da MT 010.

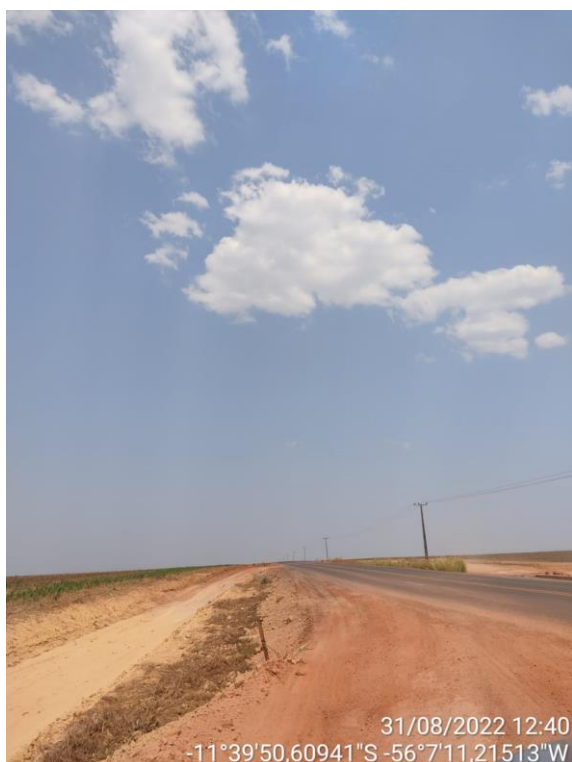
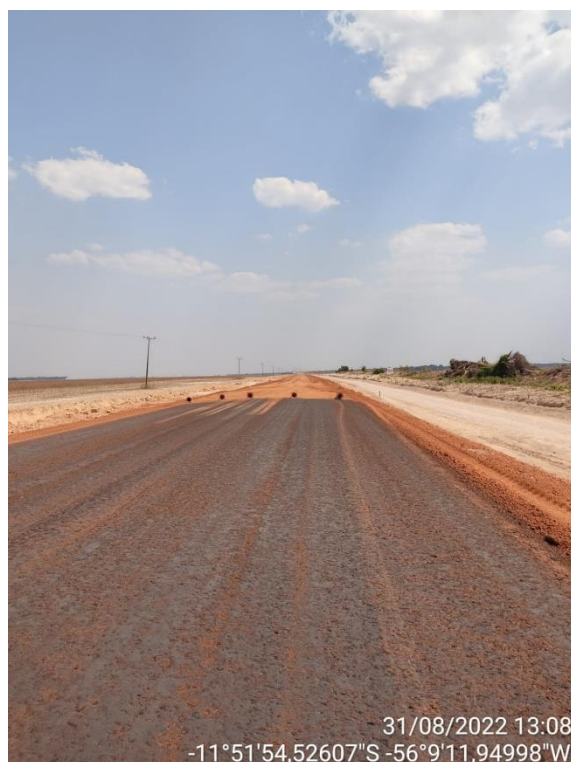
Figuras 48 e 49 – obras no trecho 2 da MT 010.

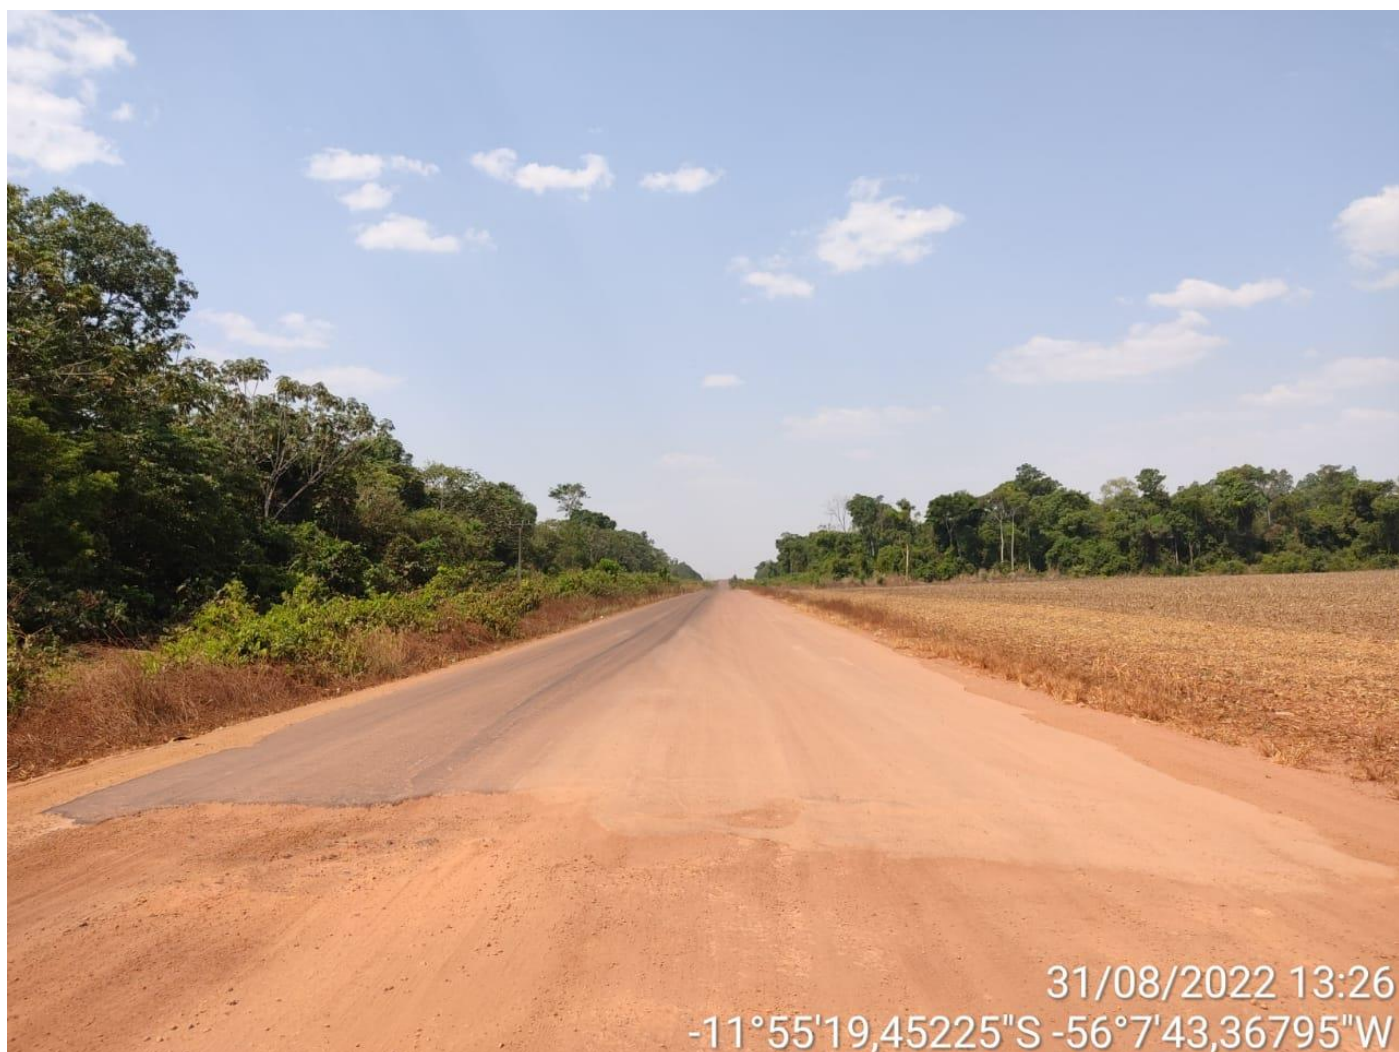
Figura 53 – trecho pavimentado.
